VOLVO XC40 4X4

TESTDATO: 06.11.2025

NBF Tilstandsrapport er utarbeidet av Norges Bilbransjeforbund og Forbrukerrådet.

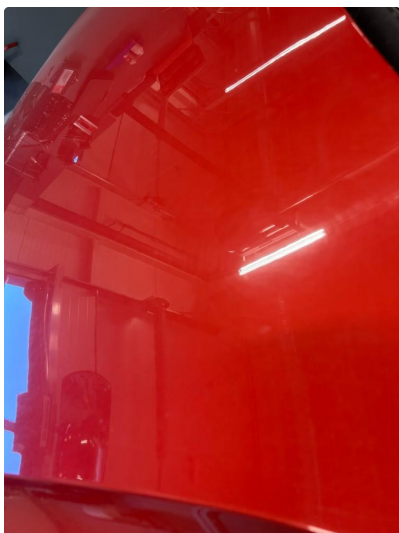
| Punkt | Beskrivelse | Plassering |
|---|---|---|
| 1.1 Lakk | øvrig feil | alle |

1.1 Øvrige feil

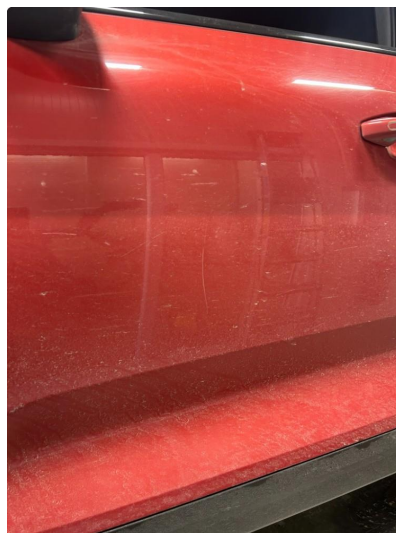
| Punkt | Beskrivelse | Plassering |
|---|---|---|
| 1.2 Dører | riper | venstre foran |

1.2 Riper

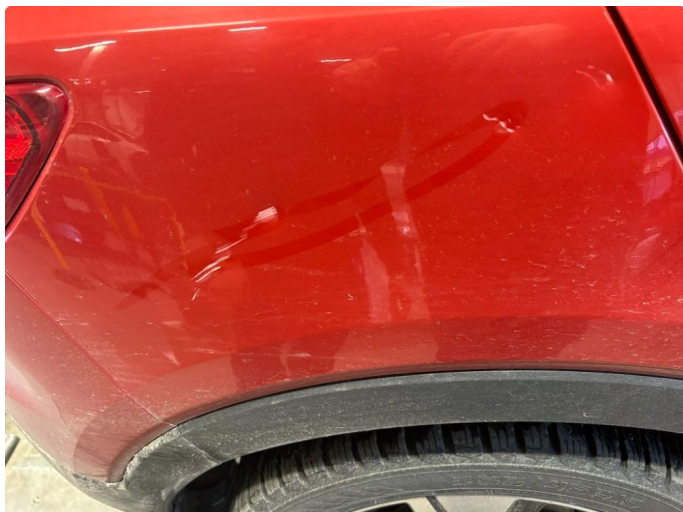
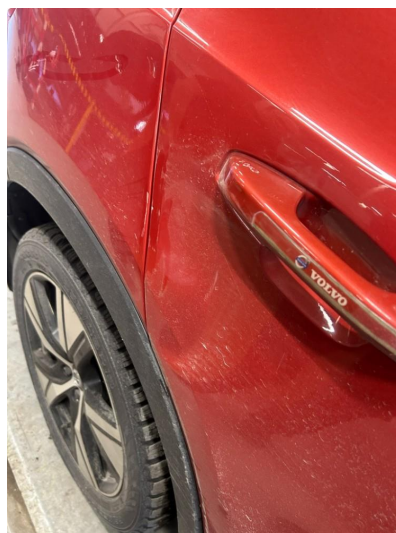
| Punkt | Beskrivelse | Plassering |
|---|---|---|
| 1.3 Skjermer | bulk med lakkskade ( Forsikringssak) | høyre bak |

1.3 Bulk med lakkskade ( Forsikringssak)

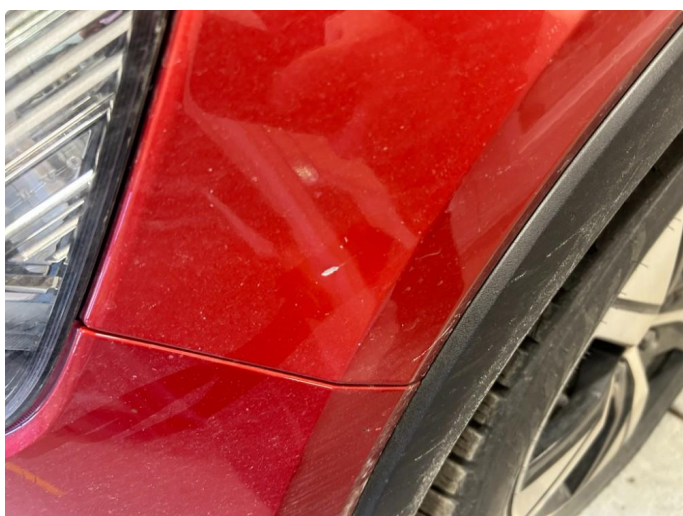
| Punkt | Beskrivelse | Plassering |
|---|---|---|
| 1.4 Skjermer | ripe(r) ned til grunning | venstre foran |

1.4 Ripe(r) ned til grunning

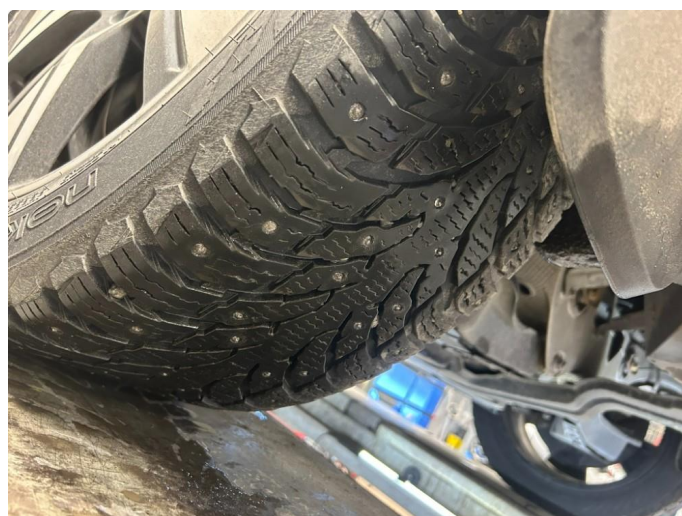
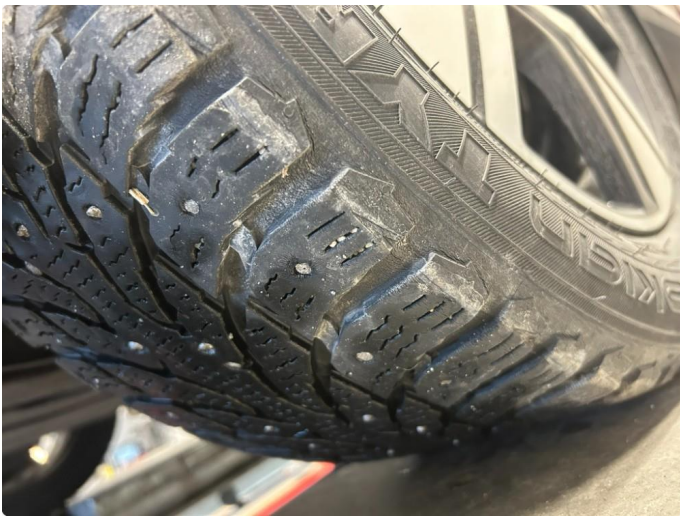
| Punkt | Beskrivelse | Plassering |
|---|---|---|
| 1.5 Dekk/Felger | piggdekk mangler pigger (blir nye dekk) | alle |

1.5 Piggdekk mangler pigger (blir nye dekk)

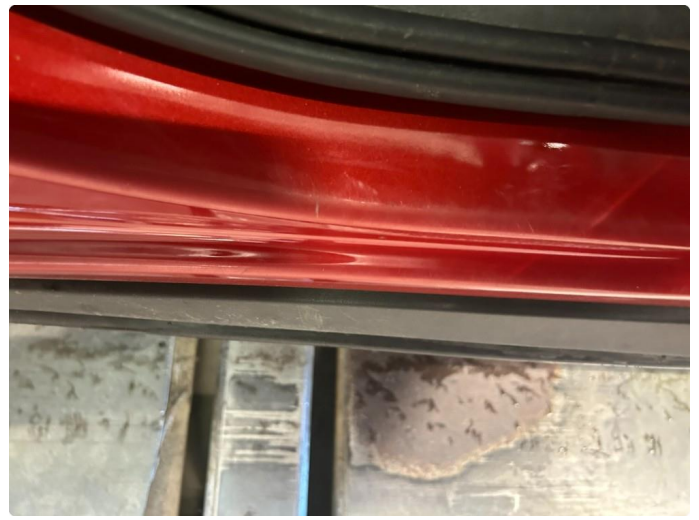
| Punkt | Beskrivelse | Plassering |
|---|---|---|
| 1.6 Terskler/innlastningssone | riper | |

1.6 Riper

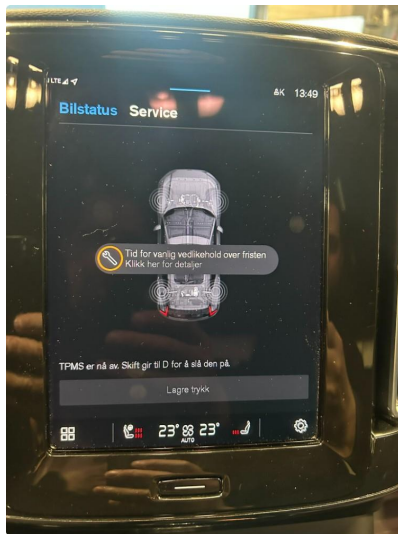
| Punkt | Beskrivelse | Plassering |
|---|---|---|
| 2.1 Service | mangler siste service (blir utført) | |

2.1 Mangler siste service (blir utført)

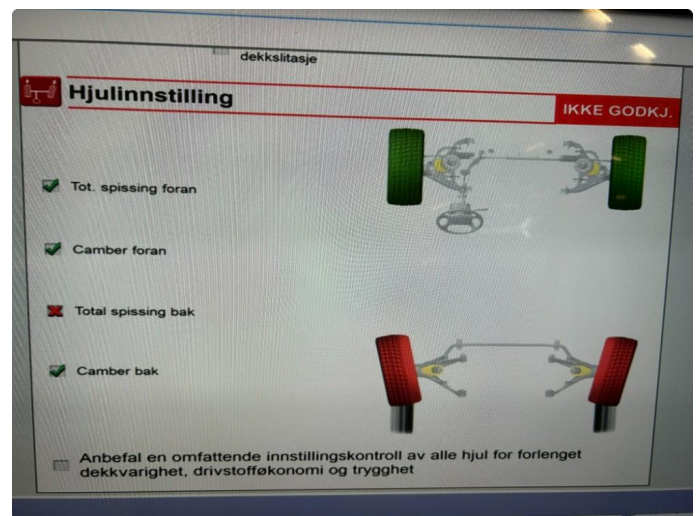
| Punkt | Beskrivelse | Plassering |
|---|---|---|
| 3.1 Forstilling | 4-hjulsmåling/forstillingskontroll (utføres) | begge bak |

3.1 4-hjulsmåling/forstillingskontroll (utføres)
