VOLVO XC60 4X4

TESTDATO: 17.12.2025

CHASSISNR: YV1UZH1V7R1731669

NBF Tilstandsrapport er utarbeidet av Norges Bilbransjeforbund og Forbrukerrådet.

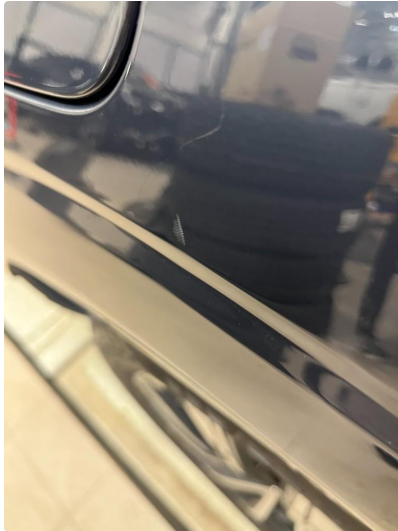
| Punkt | Beskrivelse | Plassering |
|---|---|---|
| 1.1 Dører | riper | venstre - høyre - foran - bak - nede - oppe |

1.1 Riper

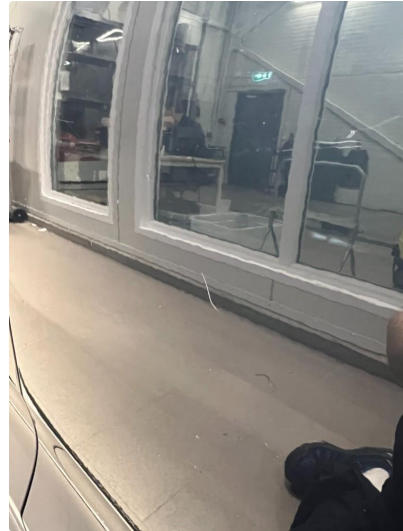
1.1 Riper

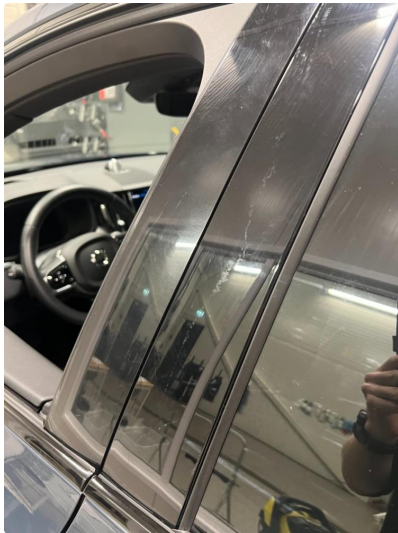
1.1 Riper

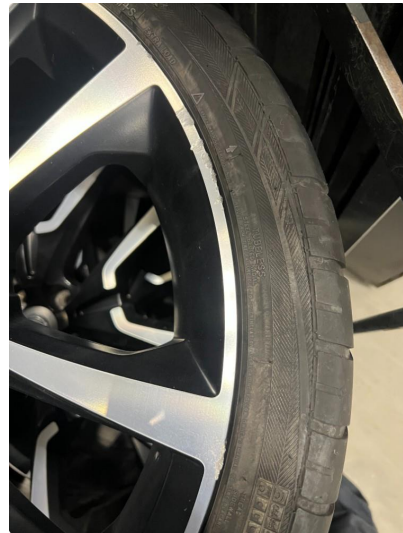
| Punkt | Beskrivelse | Plassering |
|---|---|---|
| 1.2 Dekk/Felger | skade på felg | høyre foran - høyre bak |

1.2 Skade på felg

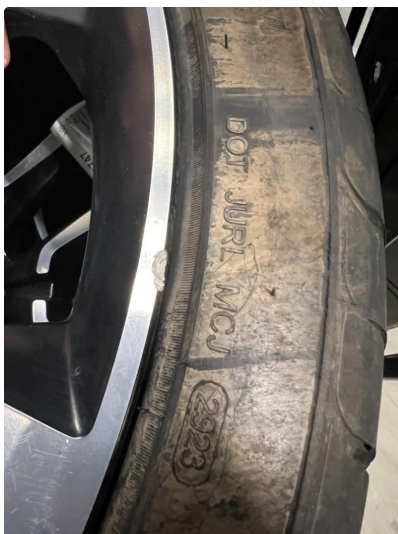
1.2 Skade på felg

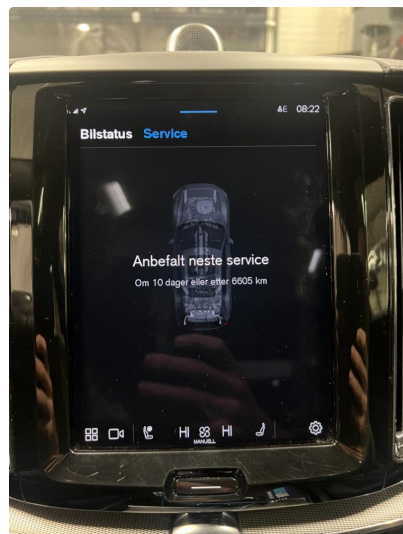
| Punkt | Beskrivelse | Plassering |
|---|---|---|
| 2.1 Service | trenger service | |

2.1 Trenger service

Pen Volvo XC60 T6 Ultra Dark Edition ,2024, kommet for salg.  
 Service utføres før levering.  
 Normal bruksslitasje ihht kjørelengde og år.  
 Bilen poleres før salg.
