VOLKSWAGEN CADDY 102 HK AUTOMAT FORHJULSDRIFT

TESTDATO: 27.01.2026

CHASSISNR: WV1ZZZ2KZX045565

NBF Tilstandsrapport er utarbeidet av Norges Bilbransjeforbund og Forbrukerrådet.

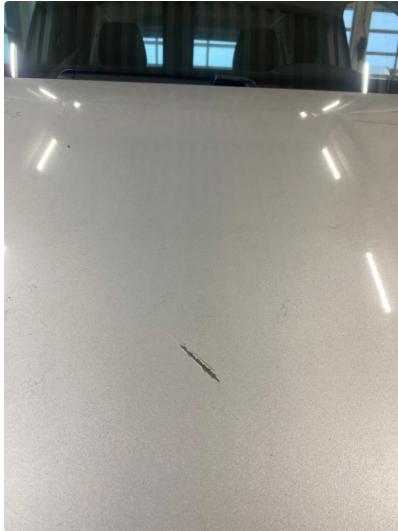
| Punkt | Beskrivelse | Plassering |
|---|---|---|
| 1.1 Panser | korrosjon/sinkslipp (utbedret m/flekking) | |

1.1 Korrosjon/sinkslipp (utbedret m/flekking)
