# NAF Bruktbiltest

**Testdato**  
23.01.2026

| Modell | TRANSPORTER | Motoreffekt | 84 kW |
| Registreringsnr. | DP17792 | Drivstofftype | Diesel |

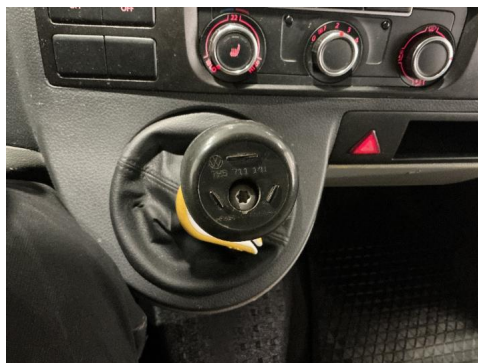
29. Dashbord /midtkonsoll.

| Ref.Id | Repareres | Resultat | Beskrivelse |
|---|---|---|---|
| 10.1 | Dashbord /midtkonsoll. | Manglende/løse deler eller deksler: | Midtkonsoll |

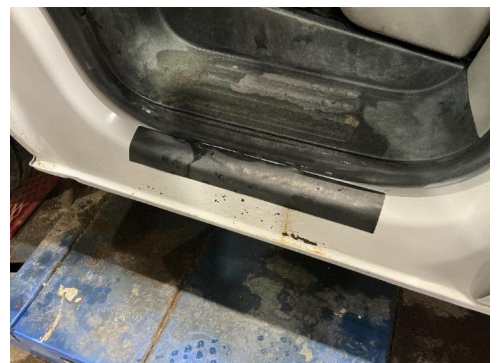
R 30. Døråpning.

| Ref.Id | Repareres | Resultat | Beskrivelse |
|---|---|---|---|
| 40.3 | Døråpning. | Rust: | Venstre fordør |

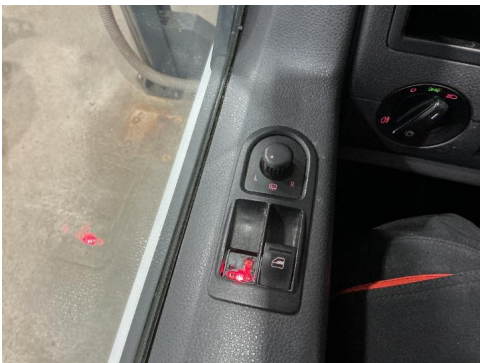
31. Elektrisk vindusheis.

| Ref.Id | Repareres | Resultat | Beskrivelse |
|---|---|---|---|
| 39.3 | Elektrisk vindusheis. | Bryter for vindusheis defekt: | Venstre fordør |

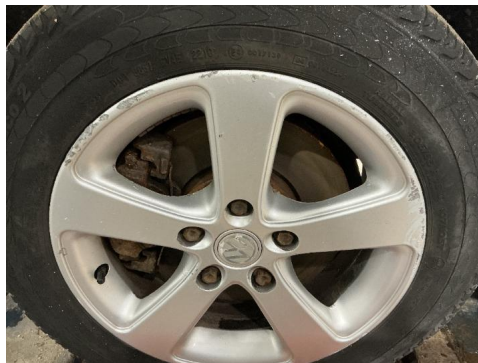
R 32. Felg.

| Ref.Id | Repareres | Resultat | Beskrivelse |
|---|---|---|---|
| 80.2 | Felg. | Vesentlig riper / hakk: | Venstre foran, Høyre foran |

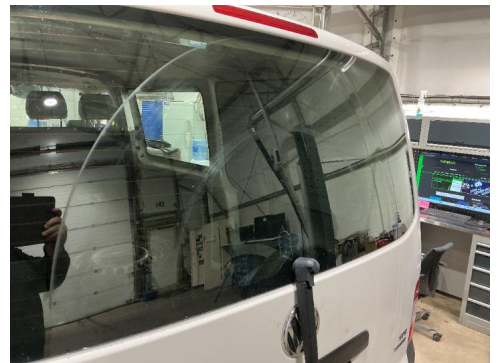
R 33. Glassruter.

| Ref.Id | Repareres | Resultat | Beskrivelse |
|---|---|---|---|
| 14.4 | Glassruter. | Vesentlig slitasje på rute | Bakrute |

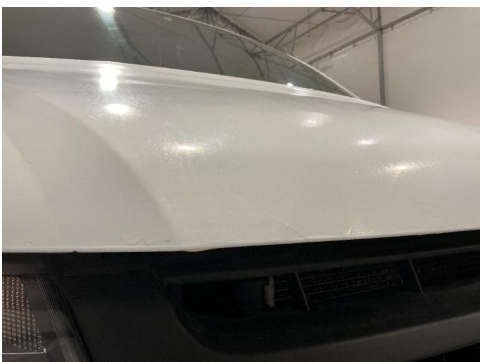
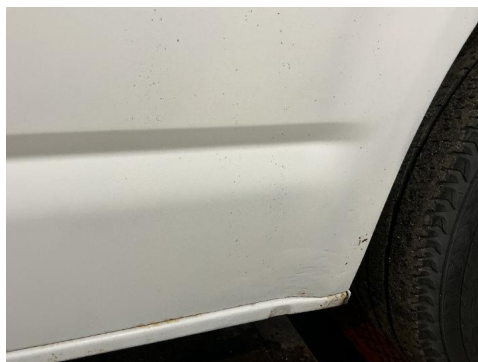
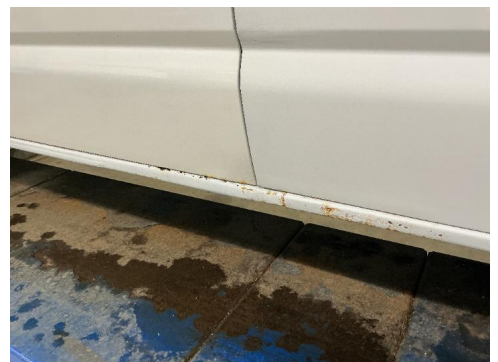
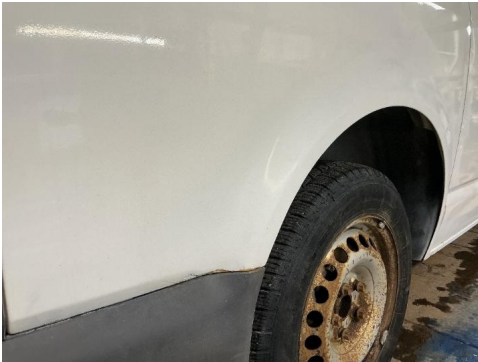
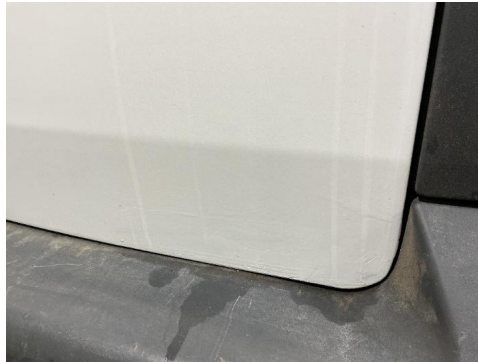
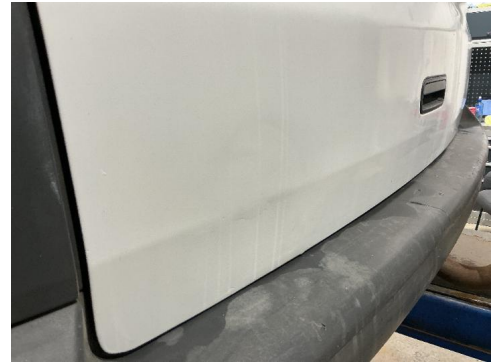
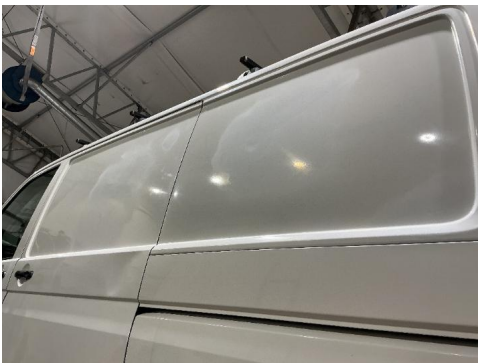
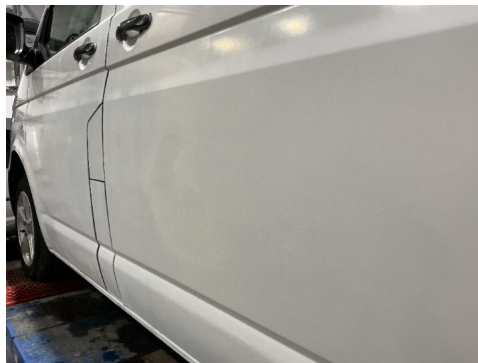
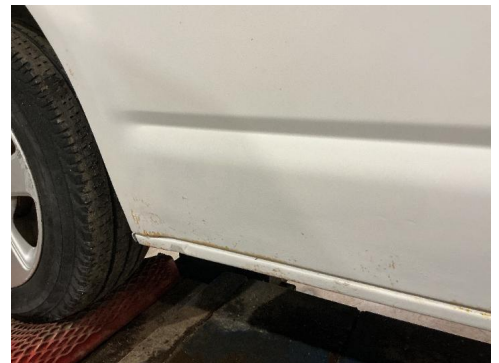
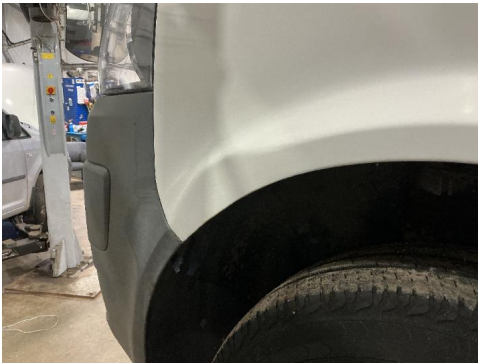
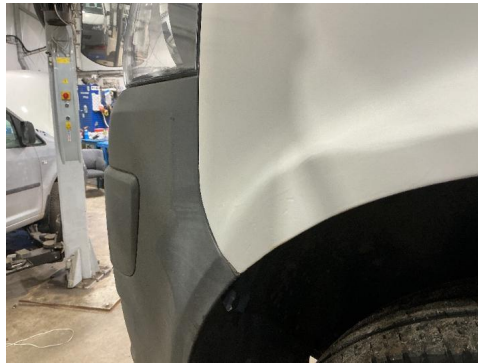
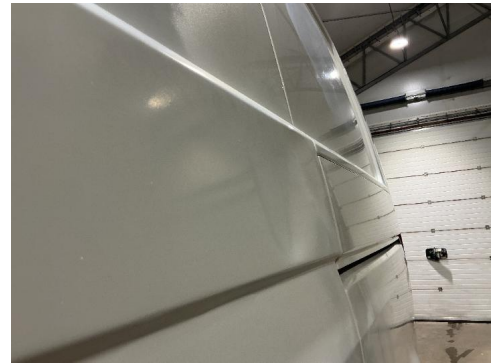
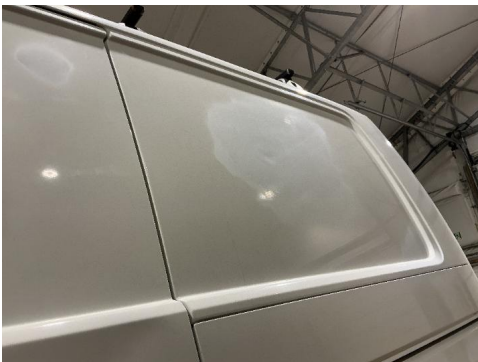
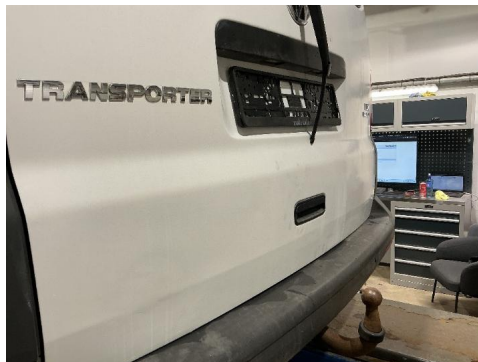
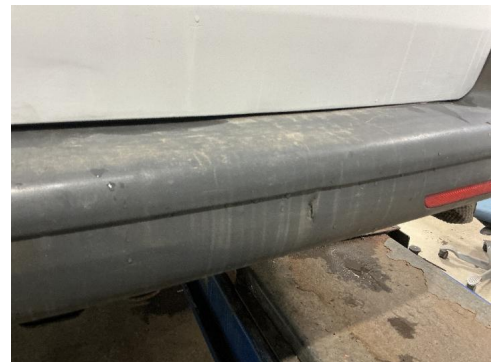
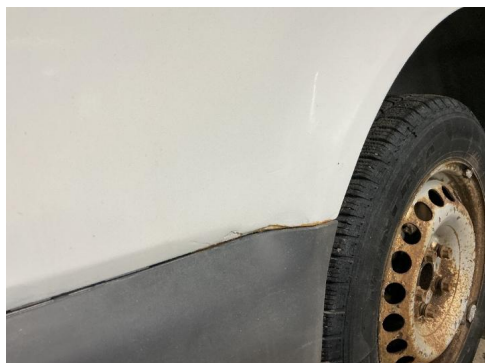
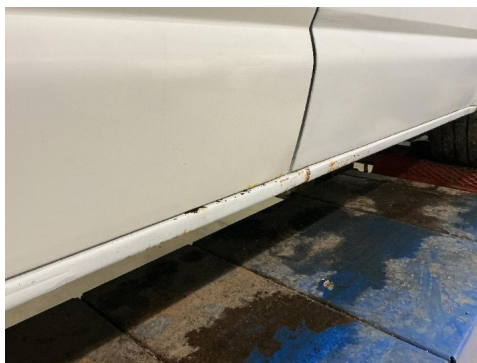
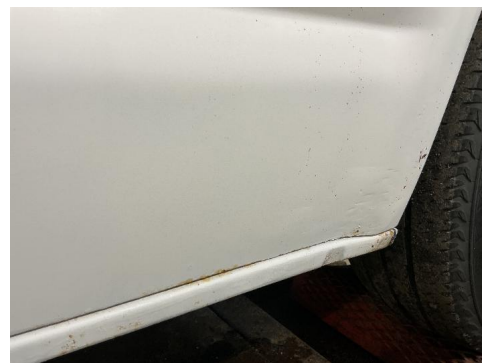
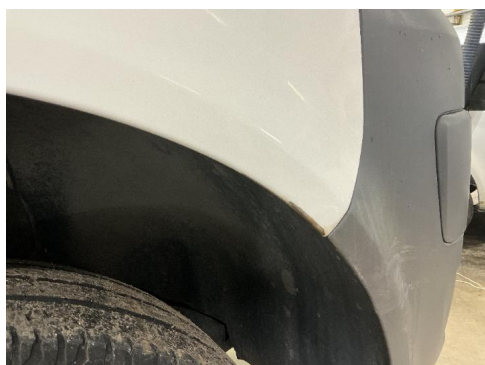
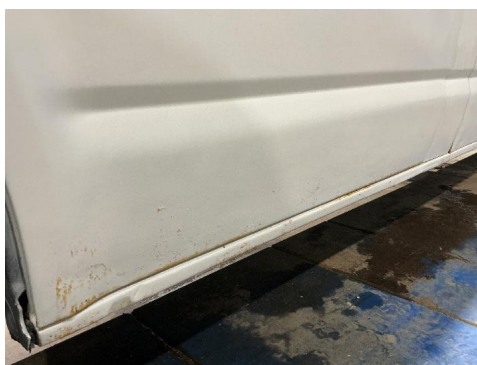
| Ref.Id | Repareres | Resultat | Beskrivelse |
|---|---|---|---|
| 54.1 | Lakk / karosseri utvendig. | Skadet: | Støtfanger bak |
| 54.4 | | Rustangrep: | Venstre fordør, Høyre fordør, Høyre bakskjerm, Venstre sidekanal, Høyre sidekanal |
| 54.5 | | Lakklipp/flassing | Høyre forskjerm |
| 54.8 | | Bulk(er): | Venstre forskjerm, Bakluke, Venstre bakdør, Venstre bakskjerm |
| 54.10 | | Manglende kvalitet på reparasjonslakkering | Hele karosseriet |

| Ref.Id | Opplysning | Resultat | Beskrivelse |
|---|---|---|---|
| 54.17 | Lakk / karosseri utvendig. | Diverse småbulker/lakkriper | |

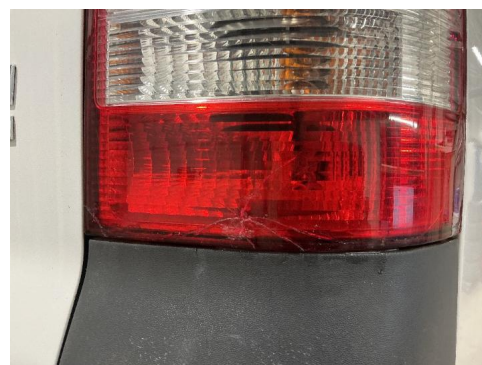
**R** 54. Lykter/lys - tilstand.

| Ref.Id | Repareres | Resultat | Beskrivelse |
|---|---|---|---|
| 28.1 | Lykter/lys - tilstand. | Skadet lykteglass: | Høyre baklys |

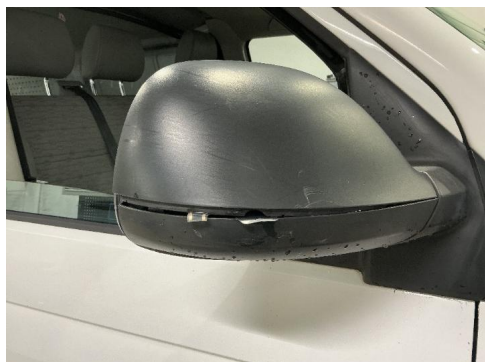
55. Utvendig speil.

| Ref.Id | Repareres | Resultat | Beskrivelse |
|---|---|---|---|
| 17.1 | Utvendig speil. | Skade på speilramme / -hus | Høyre side |

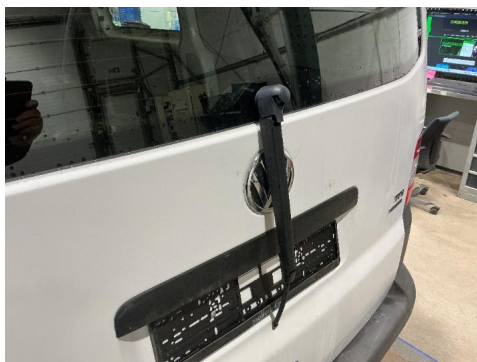
**R** 56. Vindusvisker, spyler.

| Ref.Id | Repareres | Resultat | Beskrivelse |
|---|---|---|---|
| 11.3 | Vindusvisker, spyler. | Vindusvisker parkerer feil | Bakrute |
| 11.9 | | * Ødelagt viskearm på bakrute | |
