**VOLKSWAGEN TIGUAN 150 HK AUTOMAT 4X4**
**TESTDATO: 09.01.2026**
**KODE: 1918181**

**HB84867**

NBF Tilstandsrapport er utarbeidet av Norges Bilbransjeforbund og Forbrukerrådet.

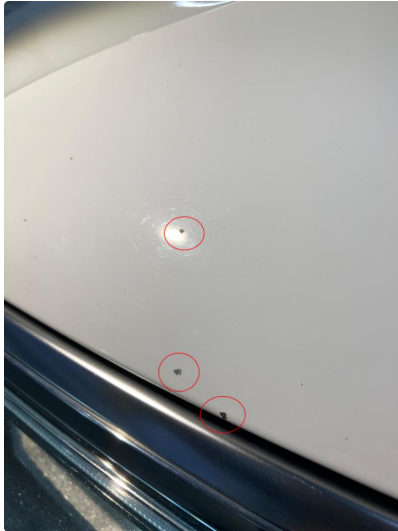
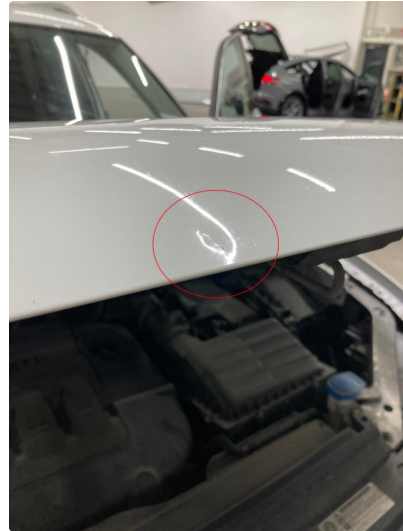
| Punkt | | Beskrivelse | Plassering |
|---|---|---|---|
| 1.1 | Panser | Liten bulk i panser. Steinsprut penslet m/lakk | |

1.1 Liten bulk i panser. Steinsprut penslet m/lakk

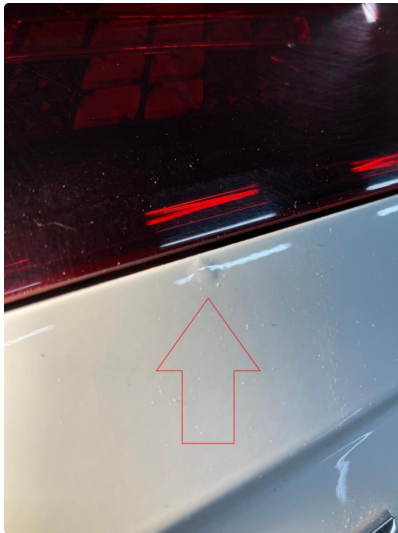
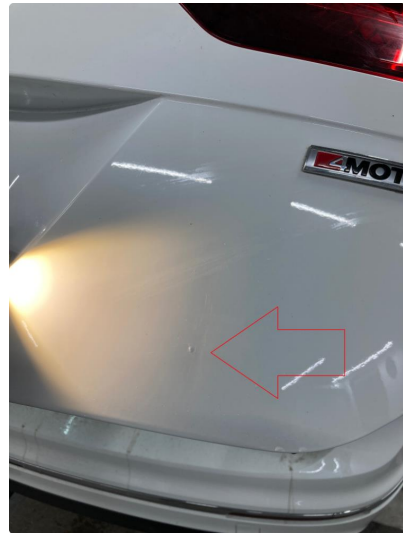
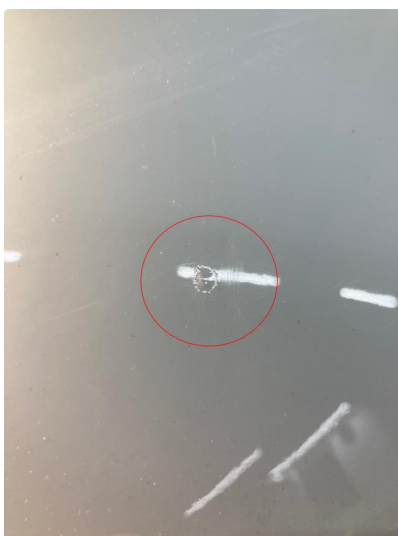
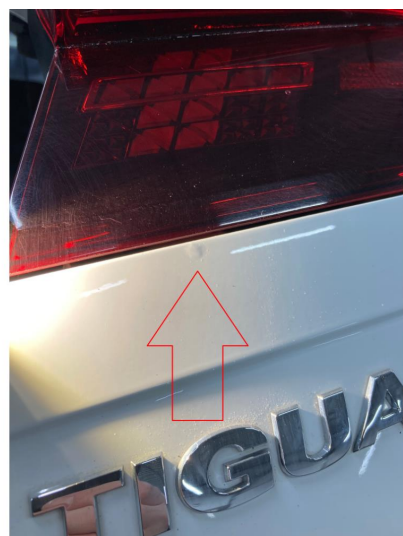
| Punkt | | Beskrivelse | Plassering |
|---|---|---|---|
| 1.2 | Bakluke | Lakkskade bakluke | |

1.2 Lakkskade bakluke

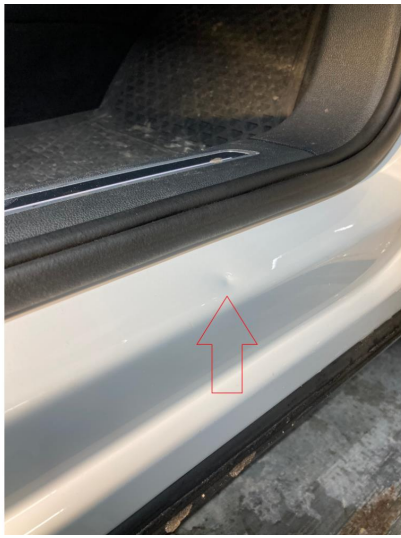
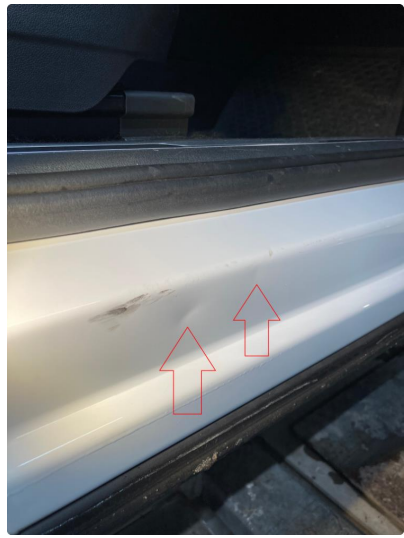
| Punkt | | Beskrivelse | Plassering |
|---|---|---|---|
| 1.3 | Døråpning | Små bulker på innsteg h.foran | |

1.3 Små bulker på innsteg h.foran
