VOLKSWAGEN ID.3 BAKHJULSDRIFT

TESTDATO: 23.01.2026

NBF Tilstandsrapport er utarbeidet av Norges Bilbransjeforbund og Forbrukerrådet.

## OPPSUMMERT STATUS PÅ KJØRETØY

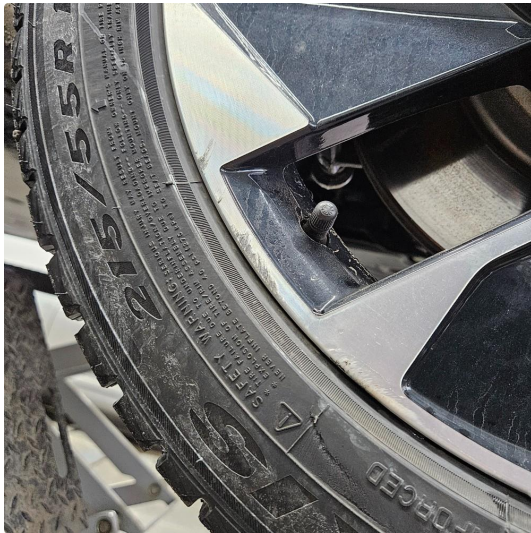
| Punkt | Beskrivelse | Plassering |
|---|---|---|
| 1.1 Dekk/Felger | noe skrubblemærker, ytre kant, vinterfelg, h.side foran, anmerket | |

1.1 Noe skrubbermerker, ytre kant, vinterfelg, h.side foran, anmerket

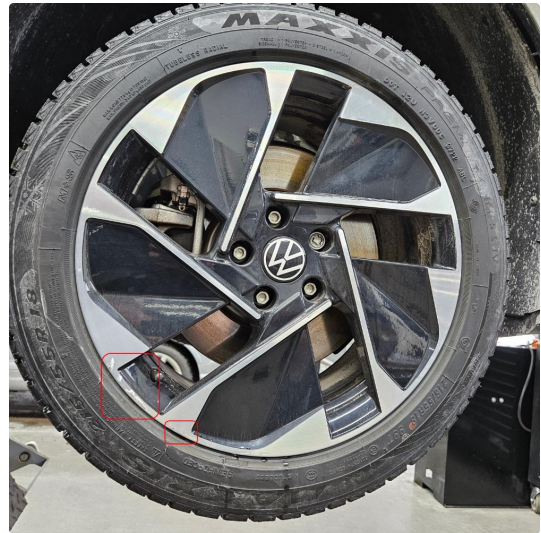
1.1 Noe skrubbermerker, ytre kant, vinterfelg, h.side foran, anmerket

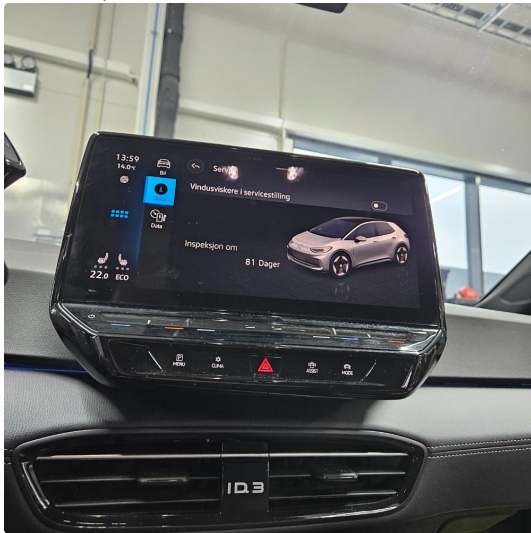
| Punkt | Beskrivelse | Plassering |
|---|---|---|
| 2.1 Service | bilens leveres med første/ny service utført | |

2.1 Bilen leveres med første/ny service utført
