# NAF Bruktbiltest

**Testdato**  
26.01.2026

| Modell | PASSAT | Motoreffekt | 155 kW |
| Registreringsnr. | VH64836 | Drivstofftype | Bensin |

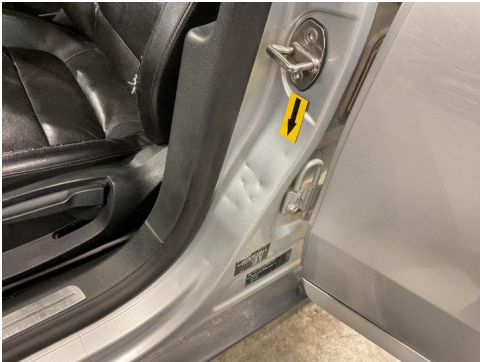
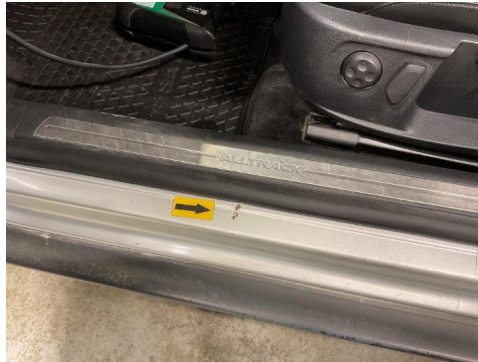
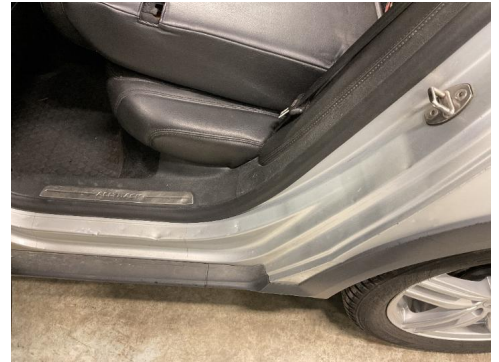
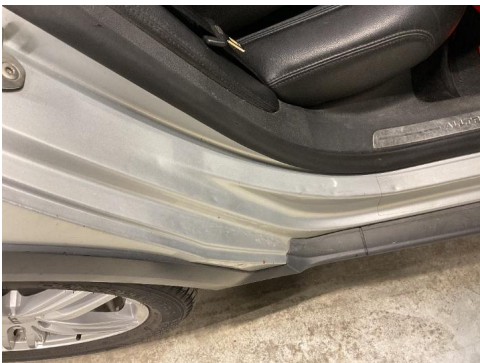
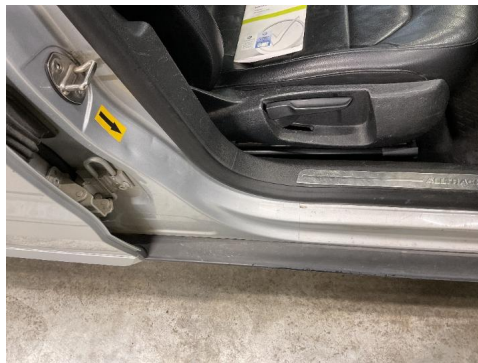
| Ref.Id | Repareres | Resultat | Beskrivelse |
|---|---|---|---|
| 97.1 | Døråpning | Sår eller skade: | Venstre fordør, Høyre fordør, Venstre bakdør, Høyre bakdør |

37. Døråpning

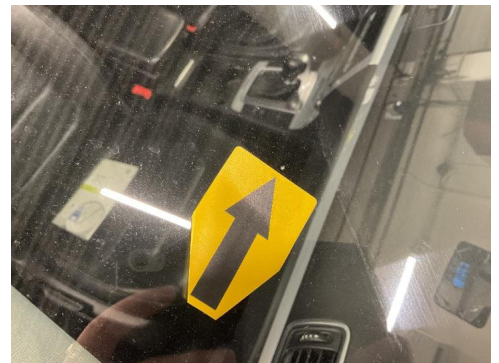
| Ref.Id | Repareres | Resultat | Beskrivelse |
|---|---|---|---|
| 81.2 | Frontrute | En eller flere steinsprutrosetter som ikke er utbedret <ul style="list-style-type: none"><li>Reparasjonsmetode:Reparasjon</li></ul> | |

42. Frontrute

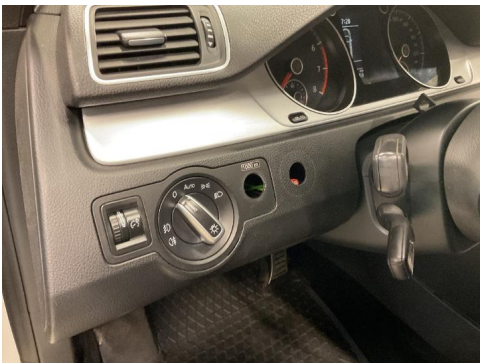
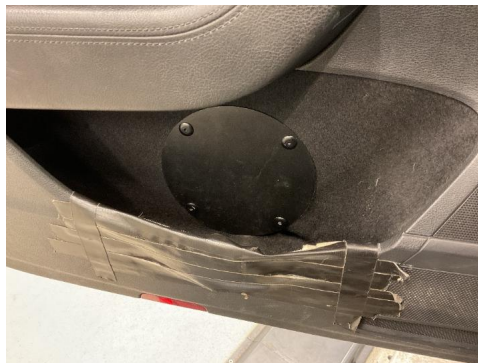
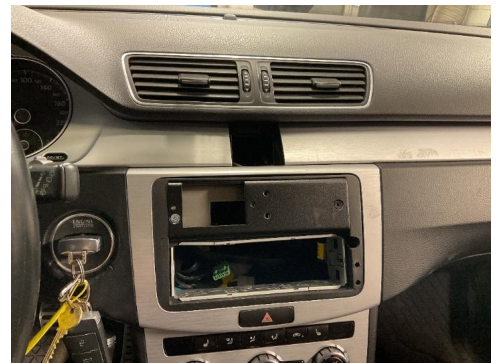
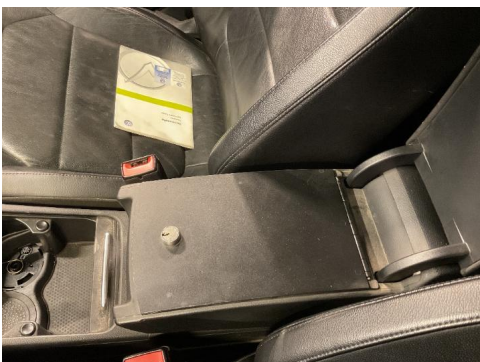
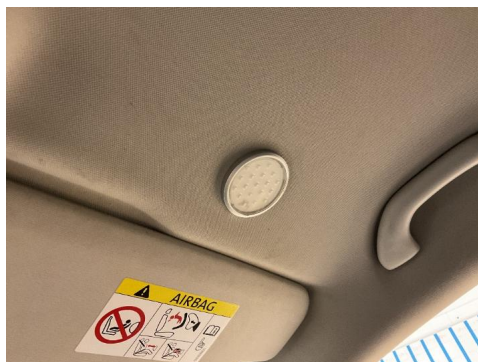
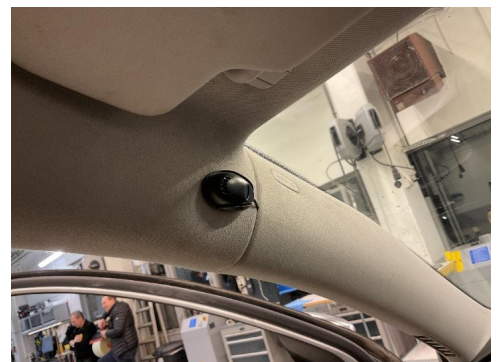
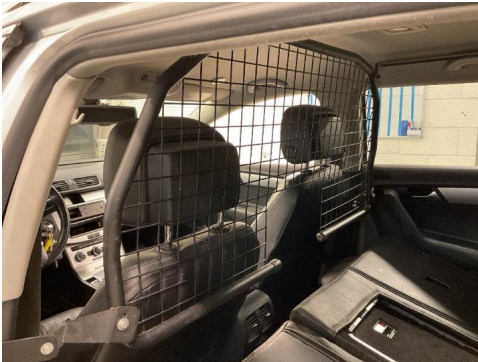
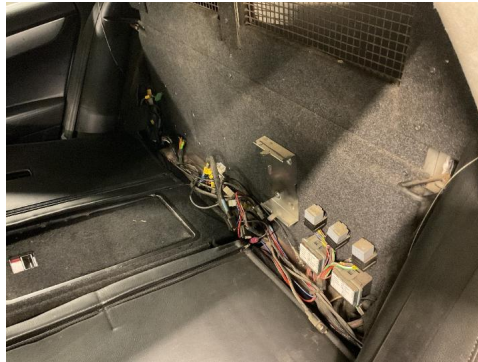
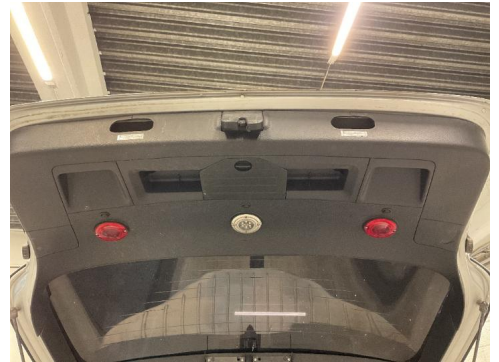
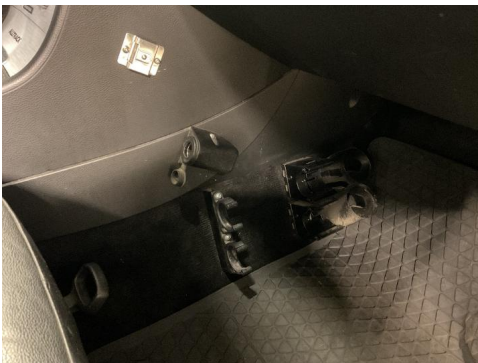
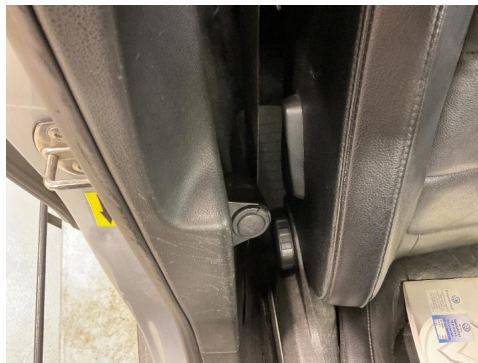
| Ref.Id | Repareres | Resultat | Beskrivelse |
|---|---|---|---|
| 103.4 | Interiør generelt | * Diverse skader og ekstra utstyr etter utrykningskjøretøy | |

43. Interiør generelt

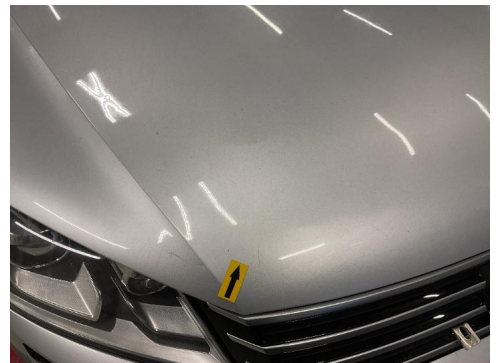
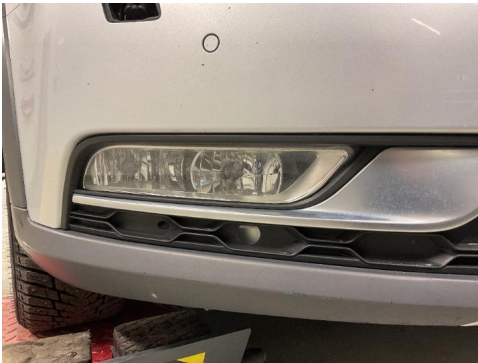
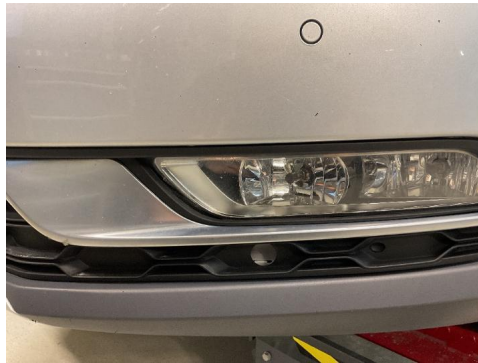
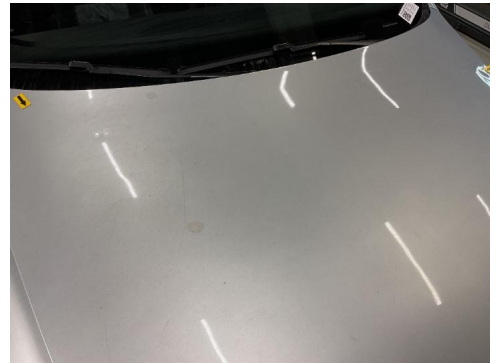
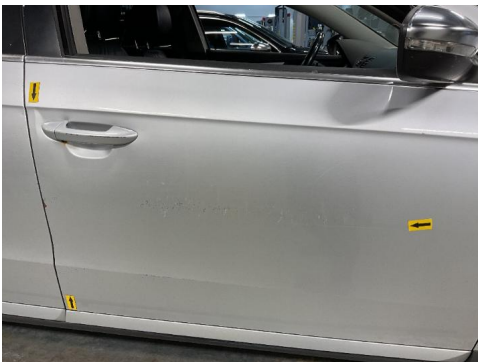
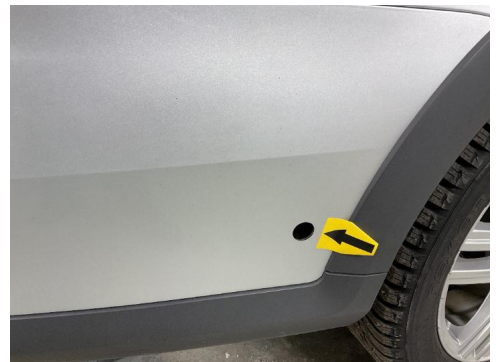
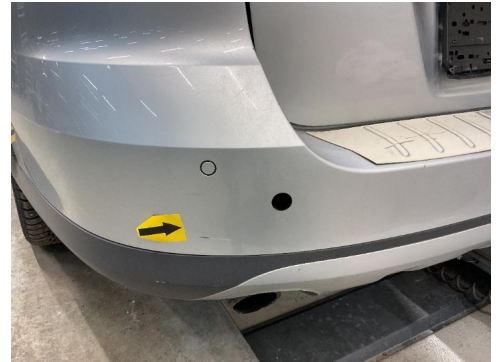
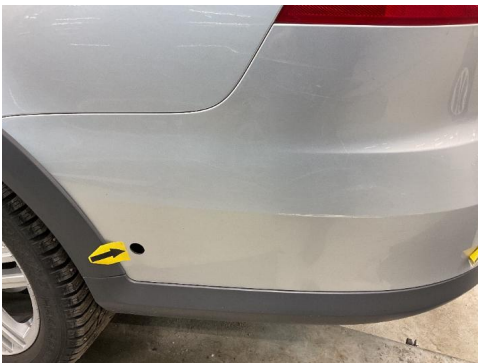
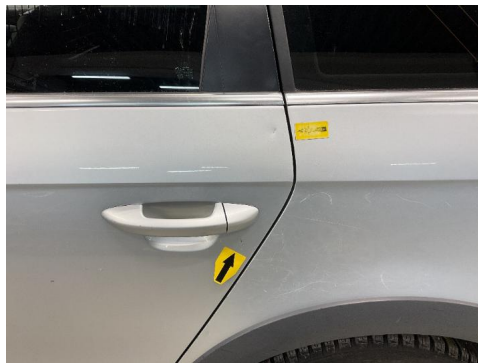
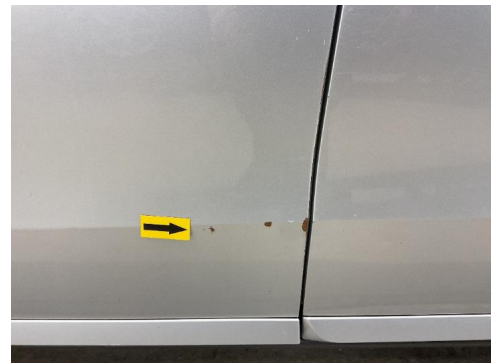
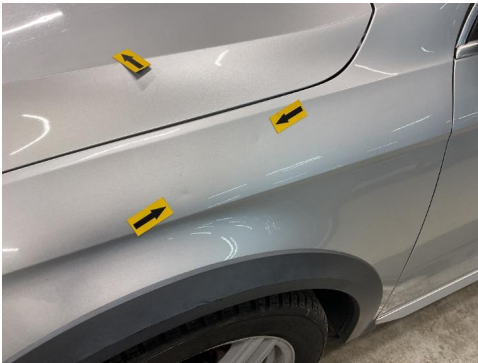
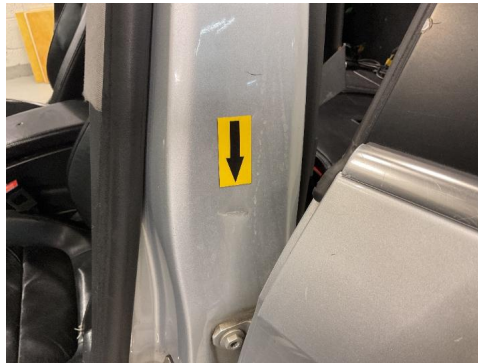
| Ref.Id | Repareres | Resultat | Beskrivelse |
|---|---|---|---|
| 86.1 | Lakk / karosseri utvendig | Skadet: | Støtfanger foran, Panser, Bakluke, Høyre fordør, Venstre bakdør, Støtfanger bak, Venstre B-stolpe |
| 86.2 | | Lakkriper: | Høyre bakdør |
| 86.11 | | Rustangrep: | Venstre fordør |

| Ref.Id | Opplysning | Resultat | Beskrivelse |
|---|---|---|---|
| 86.21 | Lakk / karosseri utvendig | Diverse småbulker/lakkriper | |

54. Lakk / karosseri utvendig

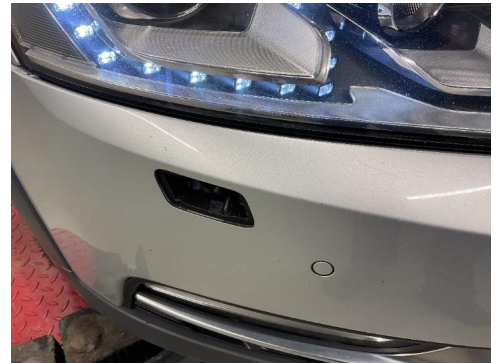
| Ref.Id | Repareres | Resultat | Beskrivelse |
|---|---|---|---|
| 52.4 | Lyktespyler / Visker | Manglende eller skadet deksel: | Venstre side, Høyre side |

69. Lyktespyler / Visker

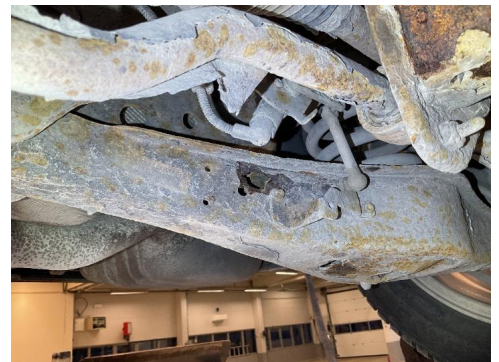
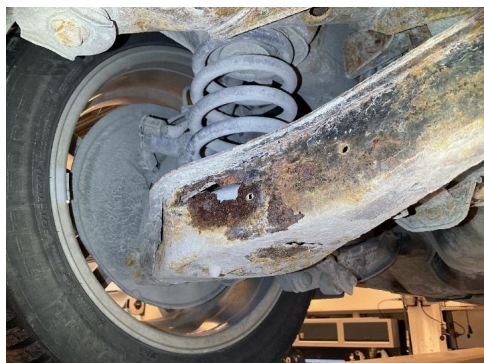
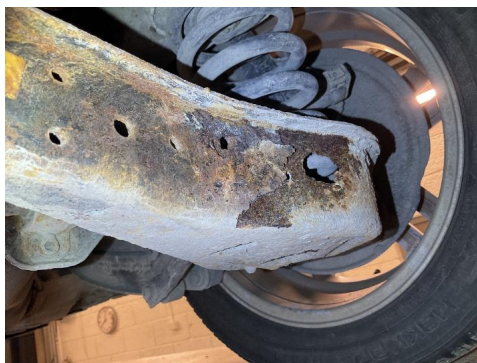
| Ref.Id | Repareres | Resultat | Beskrivelse |
|---|---|---|---|
| 79.7 | Opphengs- / bærearmer bakaksel | * Rusthull i V og H nedre bærarm | |

72. Opphengs- / bærearmer bakaksel
