# NAF Bruktbiltest

**Testdato**  
20.01.2026

| Modell | Hiphi X | Motoreffekt | 440 kW |
| Registreringsnr. | EH27441 | Drivstofftype | Elektrisk |

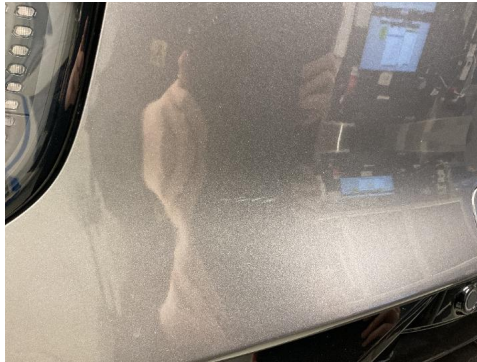
26. Lakk / karosseri utvendig.

| Ref.Id | Opplysning | Resultat | Beskrivelse |
|---|---|---|---|
| 64.17 | Lakk / karosseri utvendig. | Diverse småbulker/lakkriper | |
| 64.21 | | Lakkriper: | Støtfanger foran, Støtfanger bak |
