# NAF Bruktbiltest

**Testdato**  
20.01.2026

| Modell | Hiphi X | Motoreffekt | 220 kW |
| Registreringsnr. | ED26430 | Drivstofftype | Elektrisk |

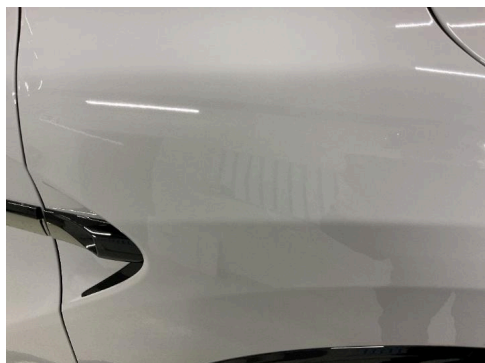
25. Lakk / karosseri utvendig.

| Ref.Id | Opplysning | Resultat | Beskrivelse |
|---|---|---|---|
| 64.17 | Lakk / karosseri utvendig. | Diverse småbulker/lakkriper | |
| 64.21 | | Lakkriper: | Høyre forskjerm, Høyre bakhjør |
| 64.35 | | Lakk/karosseri er vurdert, men vanskelig når bilen er: | skitten |
