VOLKSWAGEN TOUAREG 231 HK AUTOMAT 4X4

TESTDATO: 27.01.2026

CHASSISNR: WVZZZCRZKD009597

NBF Tilstandsrapport er utarbeidet av Norges Bilbransjeforbund og Forbrukerrådet.

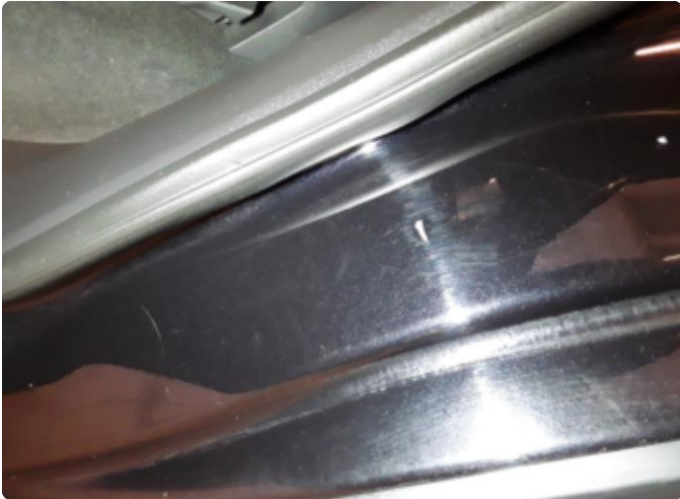
| Punkt | | Beskrivelse | Plassering |
|---|---|---|---|
| 1.2 | Døråpning | Liten bulk venstre bak. | |

1.2 Liten bulk venstre bak.
