SKODA OCTAVIA 150 HK AUTOMAT 4X4

TESTDATO: 09.12.2025

CHASSISNR: TMBLJ9NE5K0227397

NBF Tilstandsrapport er utarbeidet av Norges Bilbransjeforbund og Forbrukerrådet.

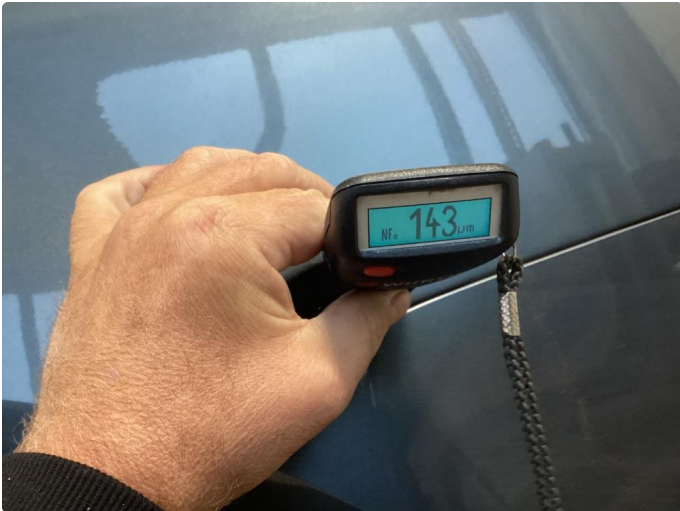
| Punkt | | Beskrivelse | Plassering |
|---|---|---|---|
| 1.1 | Lakk | venstre bakskjerm er omlakkert | |

1.1 Venstre bakskjerm er omlakkert

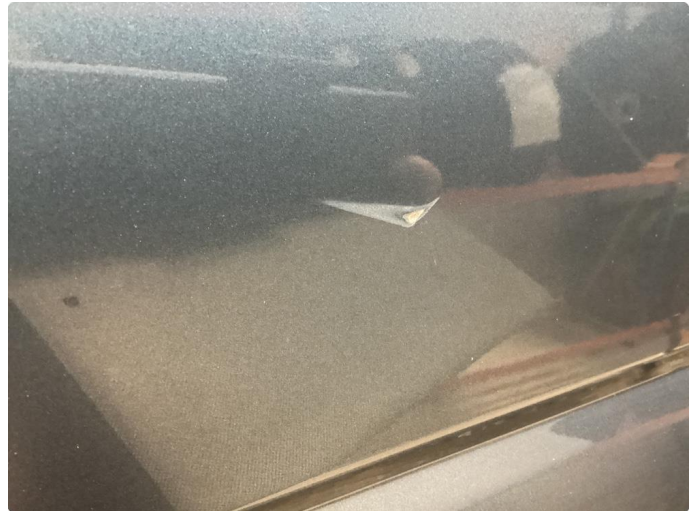
| Punkt | | Beskrivelse | Plassering |
|---|---|---|---|
| 1.2 | Dører | ripe venstre bakdør, er flekket | |

1.2 Ripe venstre bakdør, er flekket

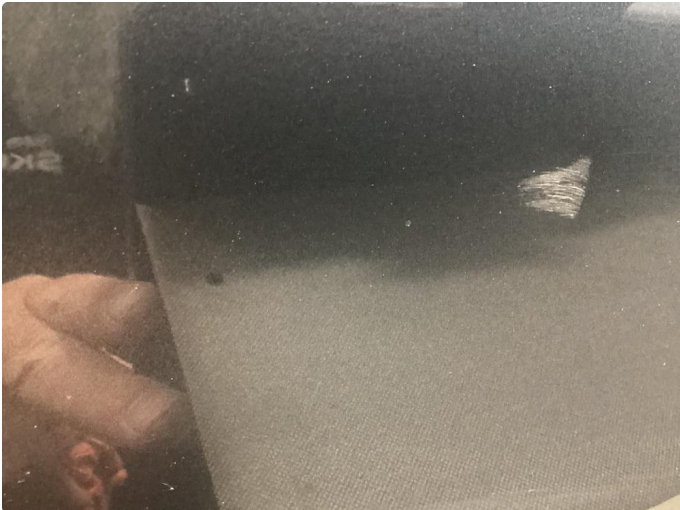
| Punkt | | Beskrivelse | Plassering |
|---|---|---|---|
| 1.3 | Dører | flekket noe knast i bunn dører | |

1.3 Flekket noe knast i bunn dører

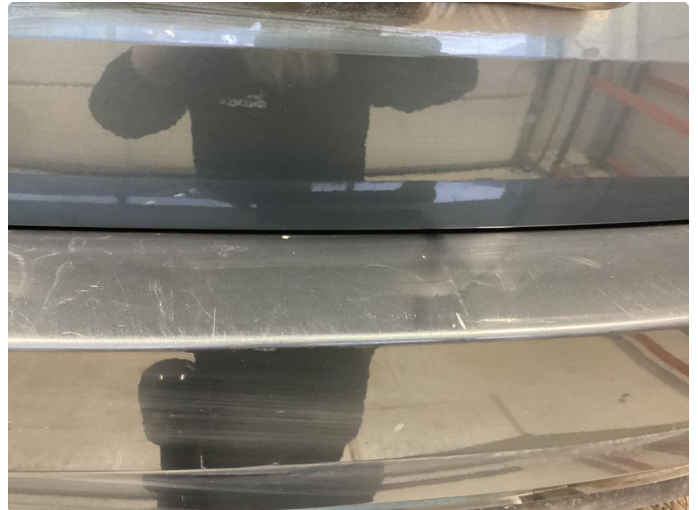
| Punkt | | Beskrivelse | Plassering |
|---|---|---|---|
| 1.4 | Støtfanger | ripe(r) | |

1.4 Ripe(r)
