VOLKSWAGEN ID.BUZZ CARGO BAKHJULSDRIFT

TESTDATO: 28.01.2026

CHASSISNR: WV1ZZZEB3PH009742

NBF Tilstandsrapport er utarbeidet av Norges Bilbransjeforbund og Forbrukerrådet.

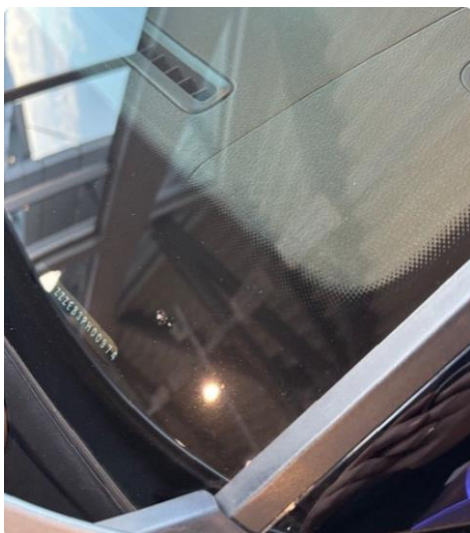
| Punkt | Beskrivelse | Plassering |
|---|---|---|
| 1.2 Frontvindu | Steinsprut utanfor synsfelt | |

1.2 Steinsprut utanfor synsfelt

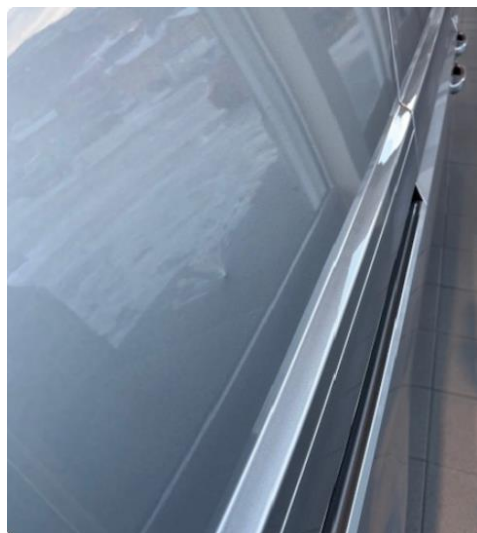
| Punkt | Beskrivelse | Plassering |
|---|---|---|
| 1.3 Alle flater | Liten bulk frå innside, høgre felt bak | |

1.3 Liten bulk frå innside, høgre felt bak
