HYUNDAI IONIQ ELECTRIC FORHJULSDRIFT

TESTDATO: 28.01.2026

EK85112

NBF Tilstandsrapport er utarbeidet av Norges Bilbransjeforbund og Forbrukerrådet.

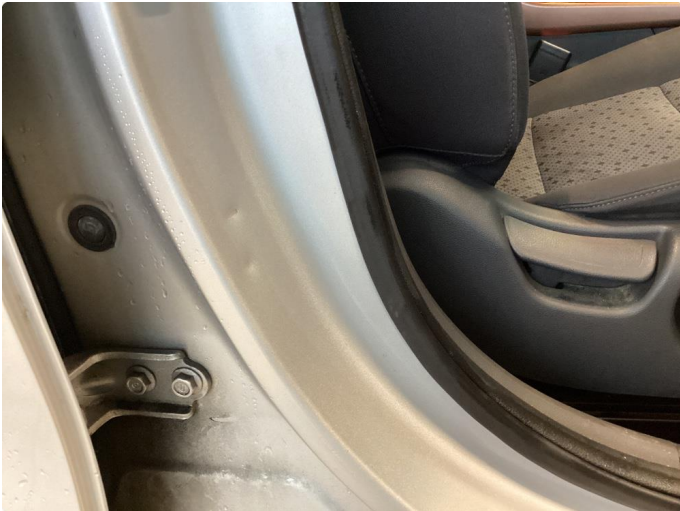
| Punkt | Beskrivelse | Plassering |
|---|---|---|
| 1.1 Dører | bulk med lakkskade | høyre foran |

1.1 Bulk med lakkskade

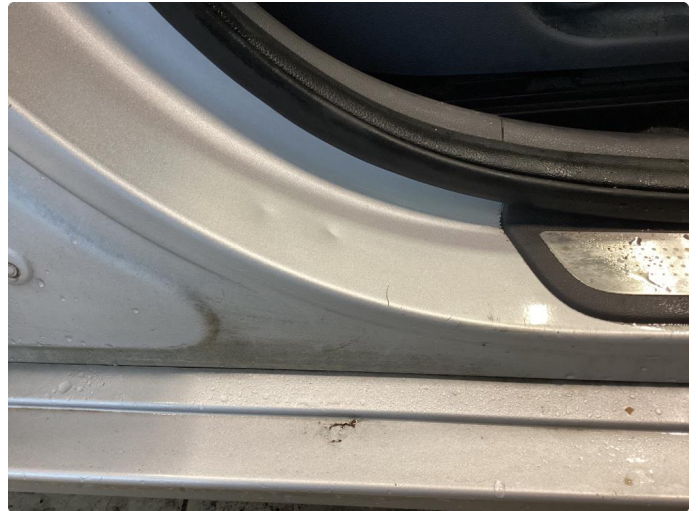
1.1 Bulk med lakkskade

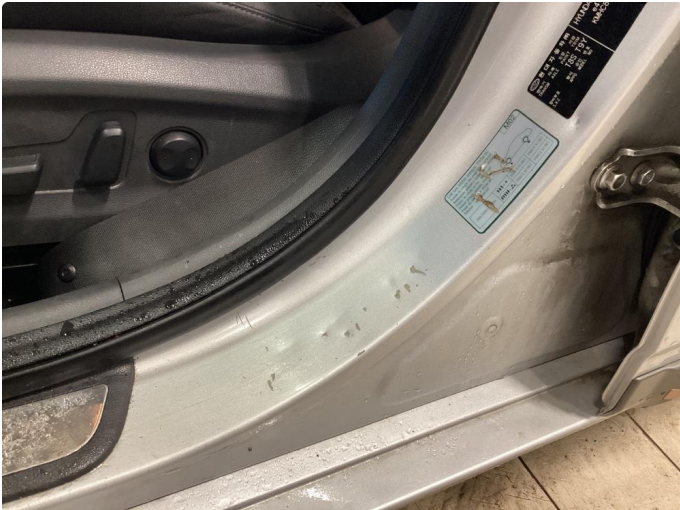
| Punkt | Beskrivelse | Plassering |
|---|---|---|
| 1.2 Dører | bulk med lakkskade | venstre foran |

1.2 Bulk med lakkskade

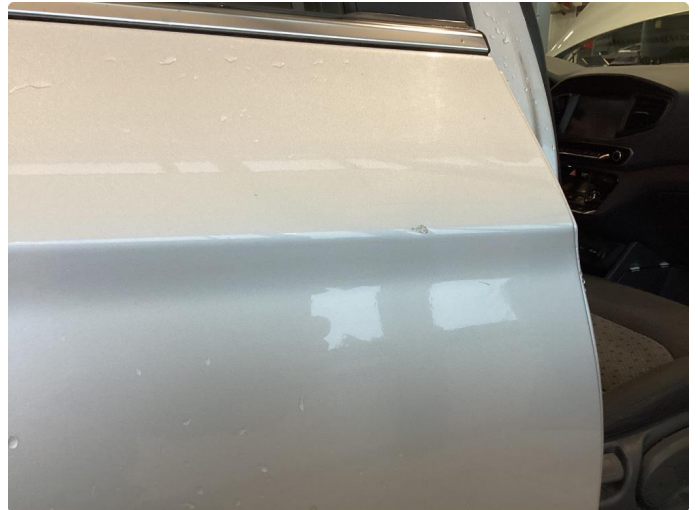
| Punkt | Beskrivelse | Plassering |
|---|---|---|
| 1.3 Dører | p-bulk | høyre bak |

1.3 P-bulk

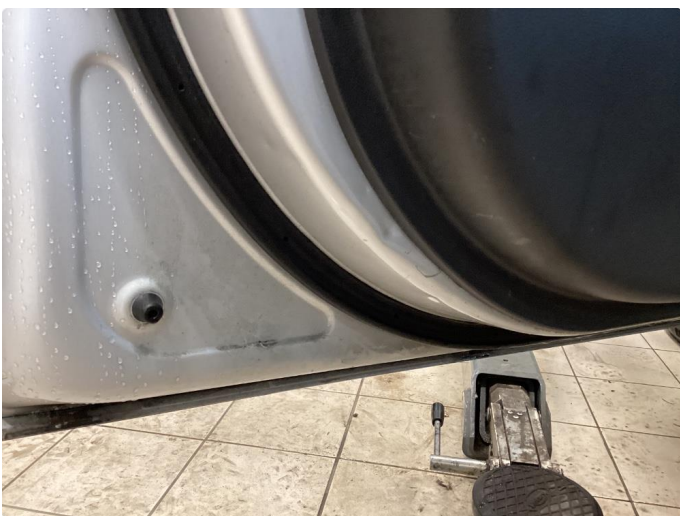
| Punkt | Beskrivelse | Plassering |
|---|---|---|
| 1.4 Dører | bulk | venstre foran |

1.4 Bulk

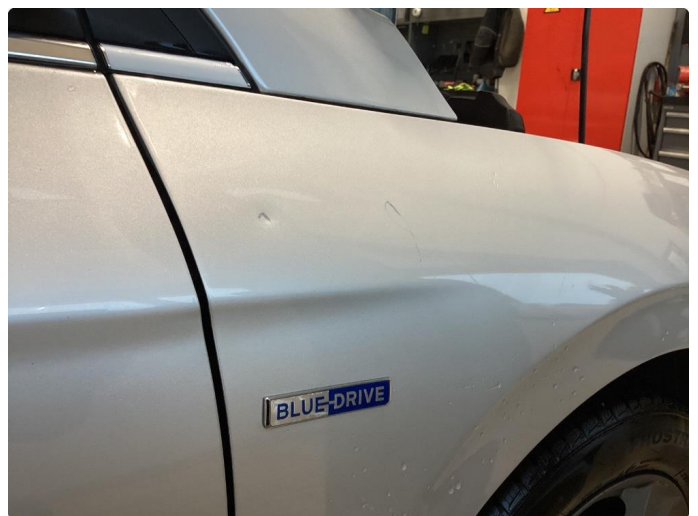
| Punkt | Beskrivelse | Plassering |
|---|---|---|
| 1.5 Skjermer | bulk med lakkskade | høyre foran |

1.5 Bulk med lakkskade

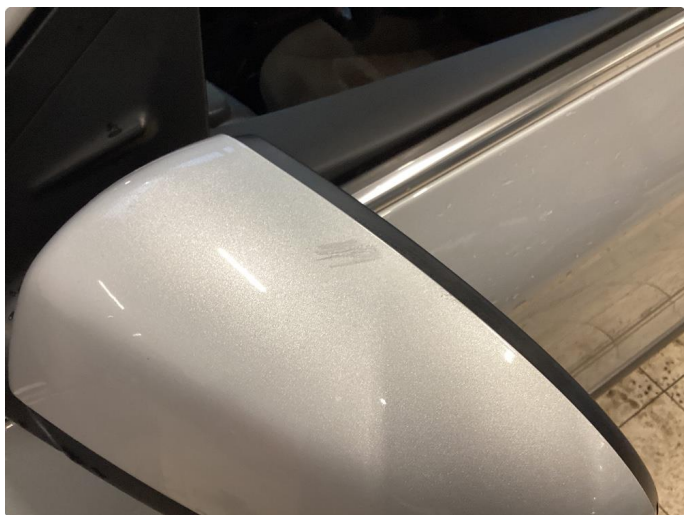
| Punkt | Beskrivelse | Plassering |
|---|---|---|
| 1.6 Speil | speilhus riper | venstre |

1.6 Speilhus riper

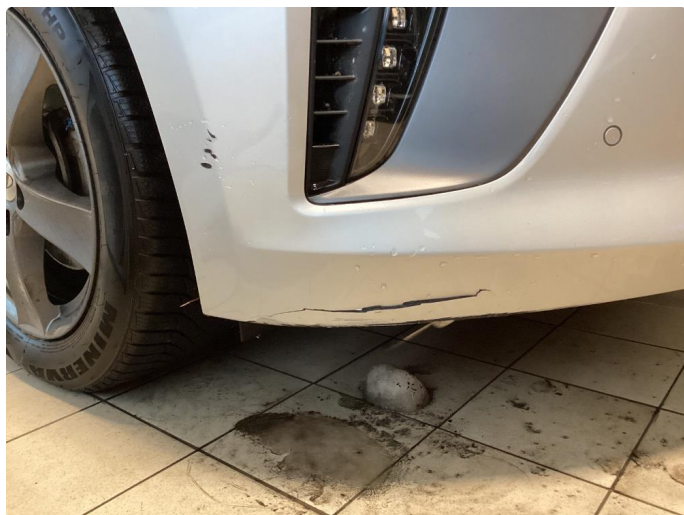
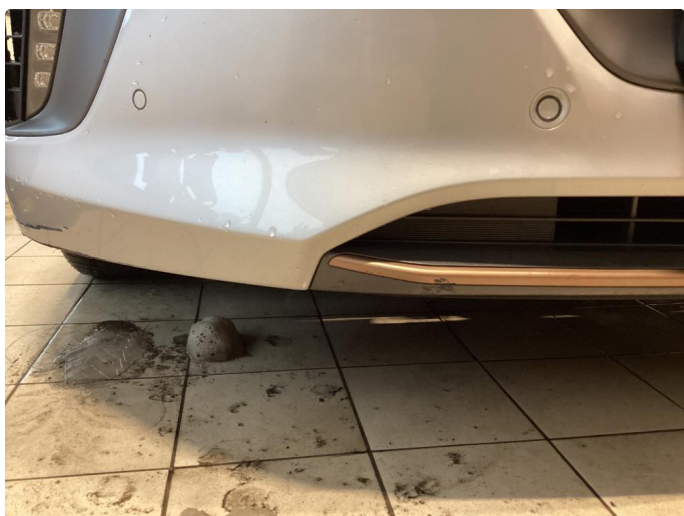
| Punkt | Beskrivelse | Plassering |
|---|---|---|
| 1.7 Støtfanger | skade/ sprekk i plast på frontfanger | høyre foran |

1.7 Skade/ sprekk i plast på frontfanger

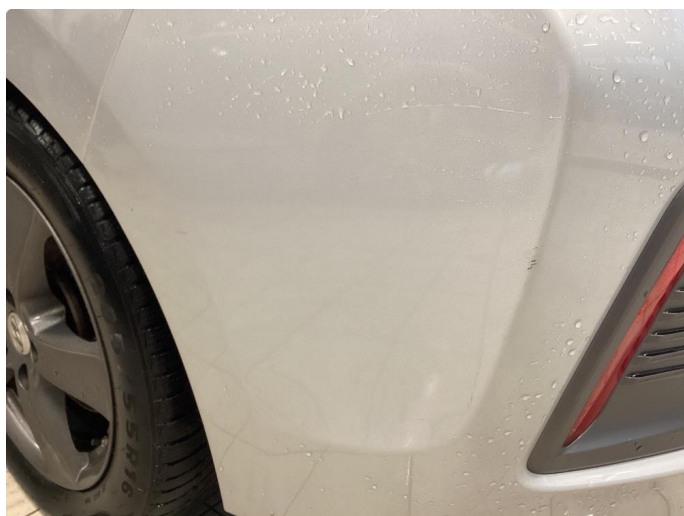
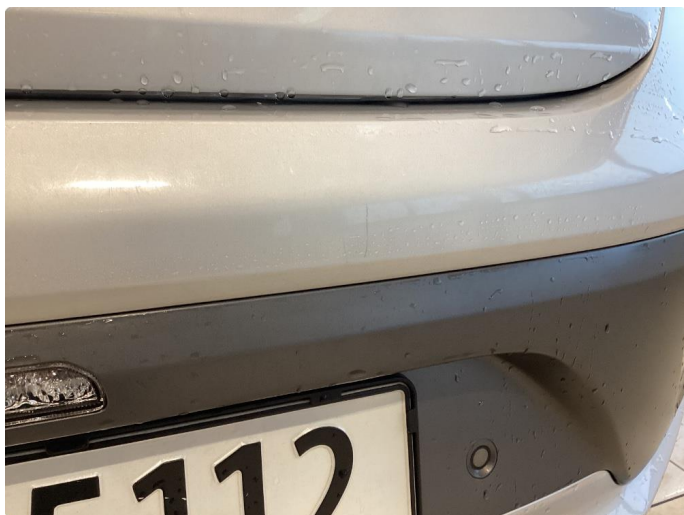
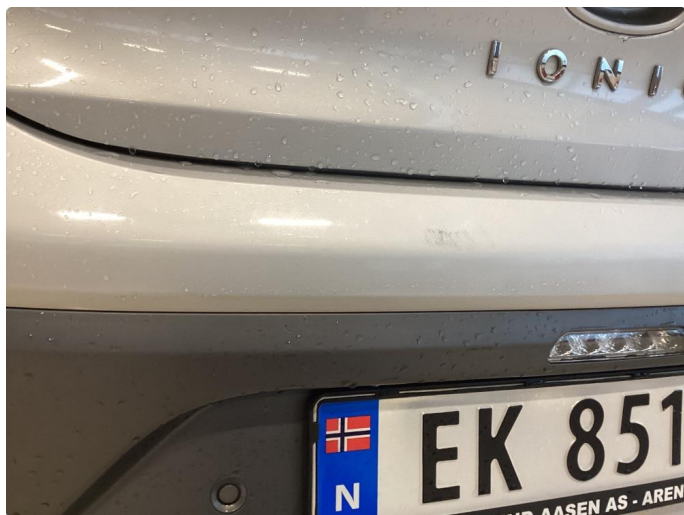
| Punkt | Beskrivelse | Plassering |
|---|---|---|
| 1.8 Støtfanger | ripe(r) ned til grunning på plast bakfanger | bak |

1.8 Ripe(r) ned til grunning på plast bakfanger

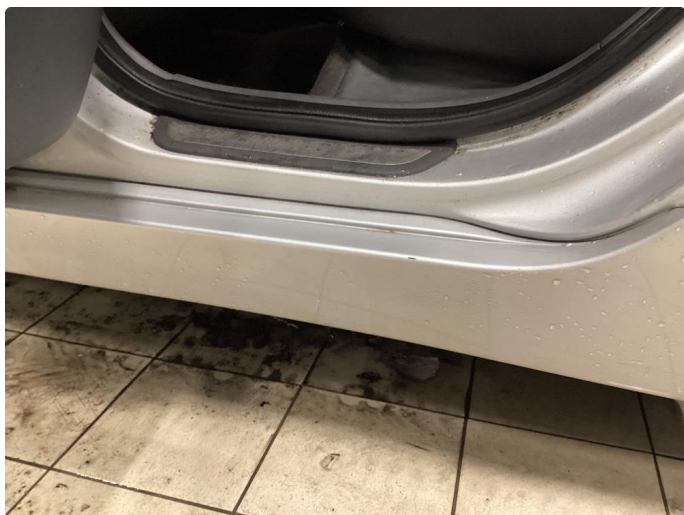
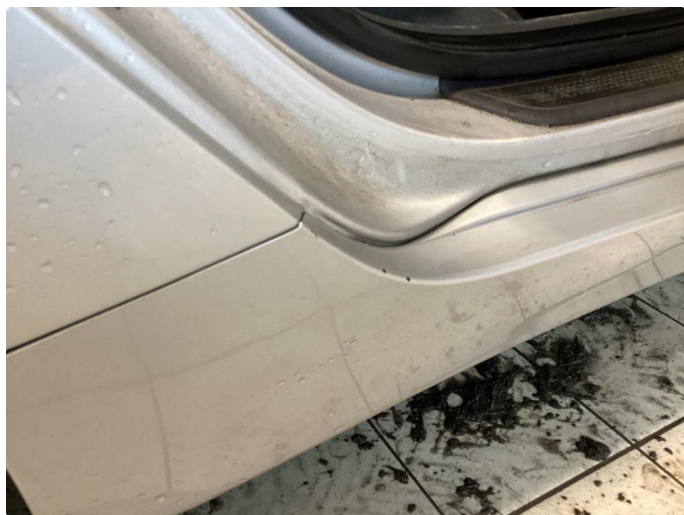
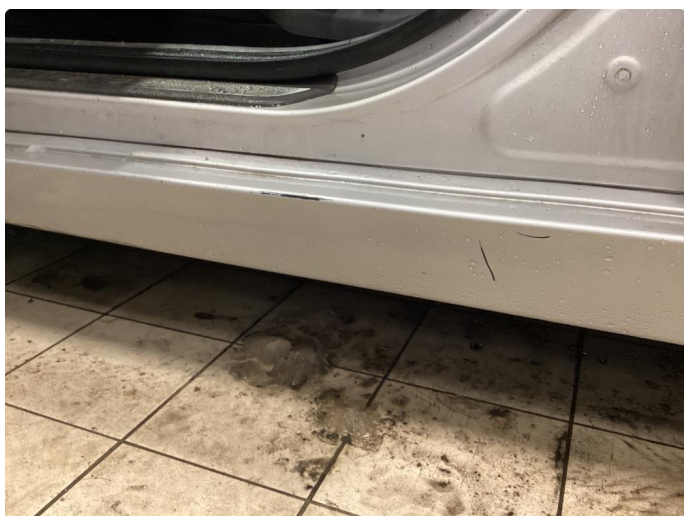
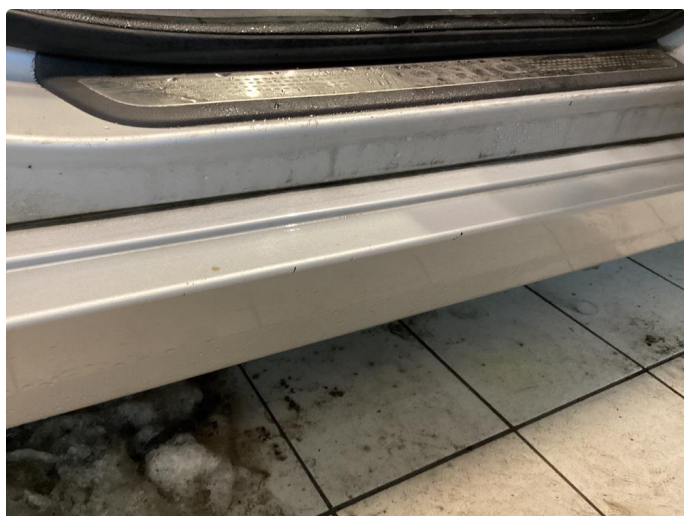
| Punkt | Beskrivelse | Plassering |
|---|---|---|
| 1.9 Kanal | Riper | venstre - høyre |

1.9 Riper
