VOLVO V60 4X4

TESTDATO: 28.01.2026

YU49878

NBF Tilstandsrapport er utarbeidet av Norges Bilbransjeforbund og Forbrukerrådet.

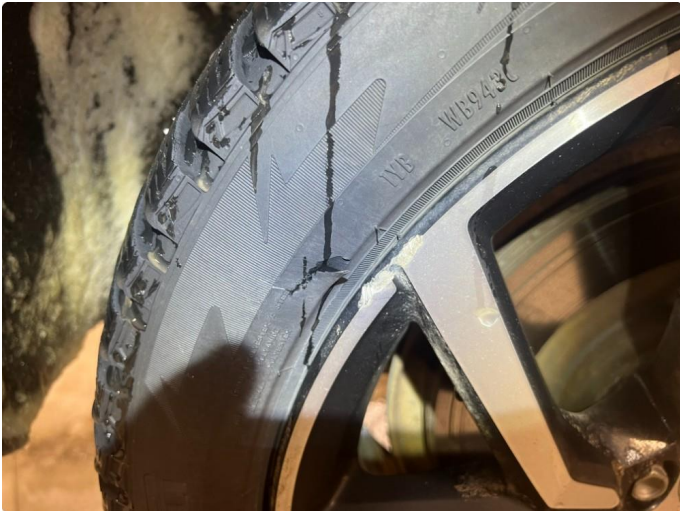
| Punkt | | Beskrivelse | Plassering |
|---|---|---|---|
| 1.1 | Dekk/Felger | kantkjørt felg høyre bak | høyre bak |

1.1 Kantkjørt felg høyre bak
