# NAF Bruktbiltest

**Testdato**  
26.01.2026

| Modell | PROACE | Motoreffekt | 130 kW |
| Registreringsnr. | DR38807 | Drivstofftype | Diesel |

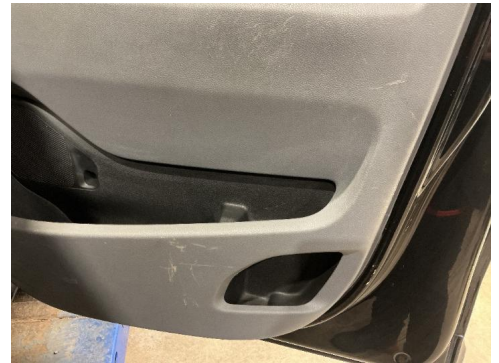
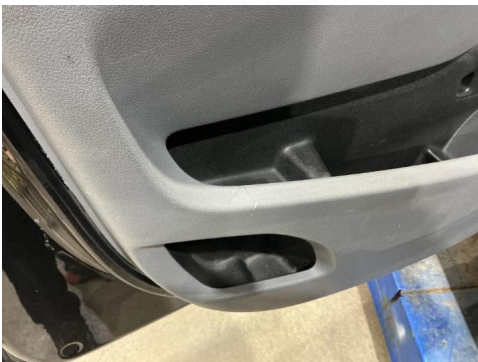
| Ref.Id | Opplysning | Resultat | Beskrivelse |
|---|---|---|---|
| 41.8 | Dørtrekk. | Liten skade i dørtrekk: | Høyre fordør, Venstre fordør |

21. Dørtrekk.

22. Dørtrekk.

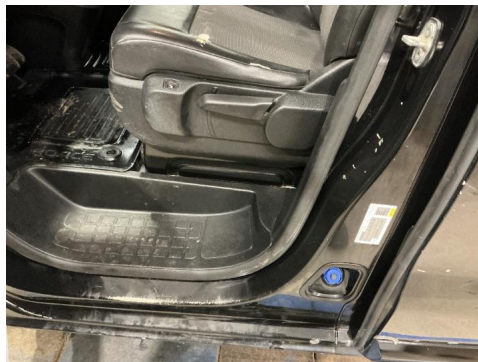
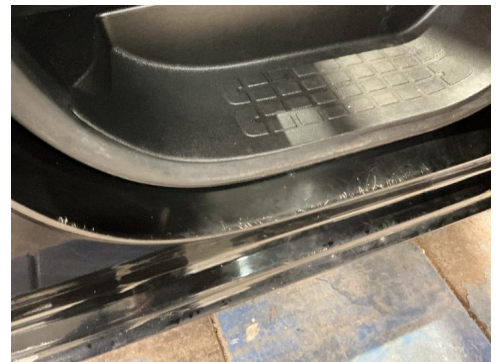
| Ref.Id | Repareres | Resultat | Beskrivelse |
|---|---|---|---|
| 40.1 | Døråpning. | Sår eller skade: | Høyre fordør, Venstre fordør |

O 23. Døråpning.

R 24. Døråpning.

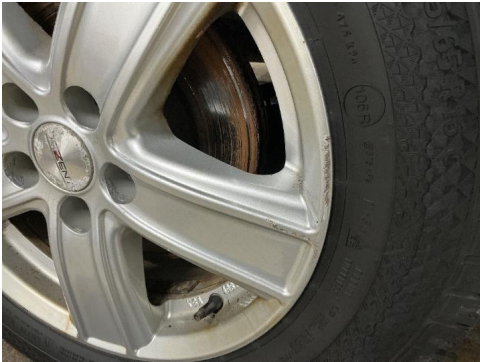
| Ref.Id | Repareres | Resultat | Beskrivelse |
|---|---|---|---|
| 80.2 | Felg. | Vesentlig riper / hakk: | Venstre foran, Høyre bak |

25. Felg.

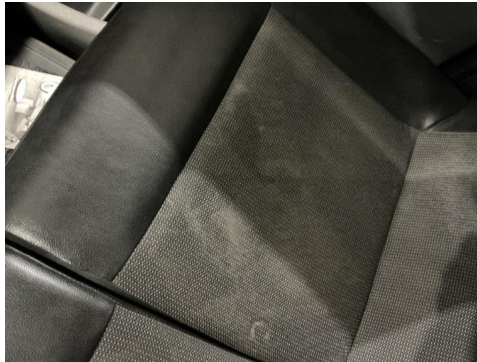
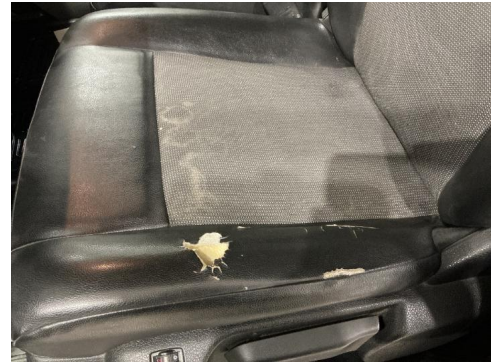
| Ref.Id | Repareres | Resultat | Beskrivelse |
|---|---|---|---|
| 44.3 | Førersete. | Hull/rift gjennom setetrekk: | Venstre foran |
| 44.4 | | Misfarget/skittent: | Venstre foran |

26. Førersete.

27. Førersete.

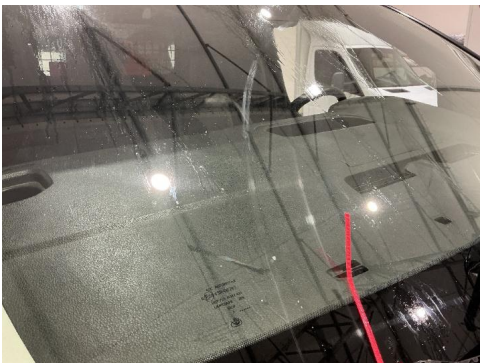
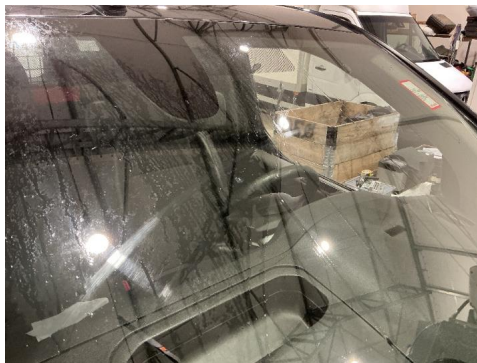
| Ref.Id | Repareres | Resultat | Beskrivelse |
|---|---|---|---|
| 14.1 | Glassruter. | Steinsprut med sprekk eller rosett | Frontrute |
| 14.4 | | Vesentlig slitasje på rute | Frontrute |

28. Glassruter.

29. Glassruter.

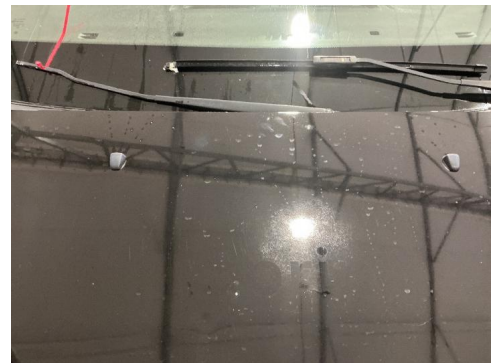
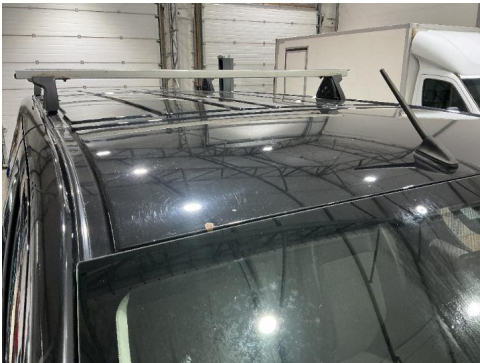
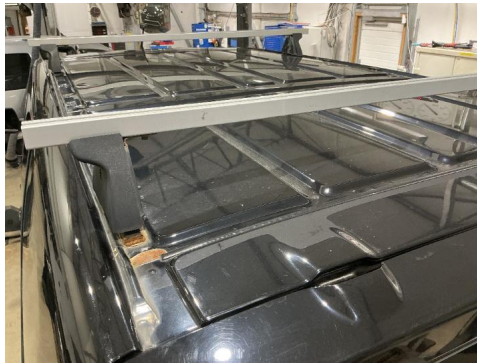
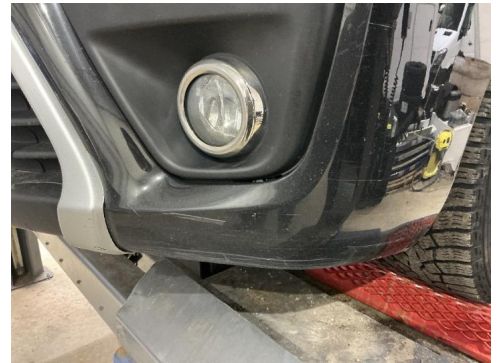
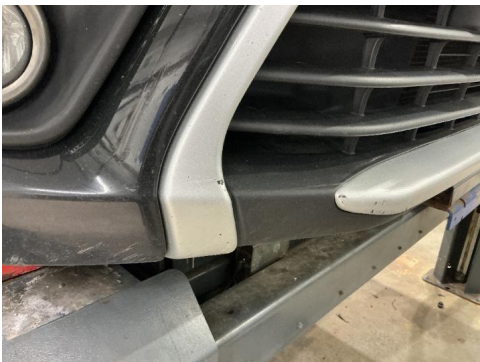
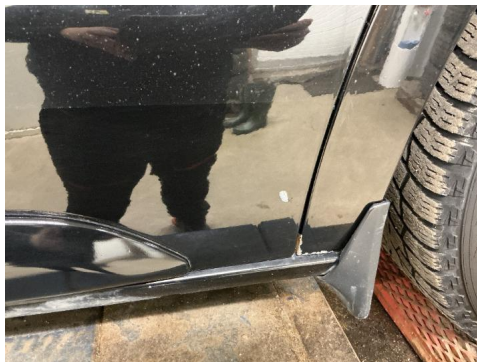
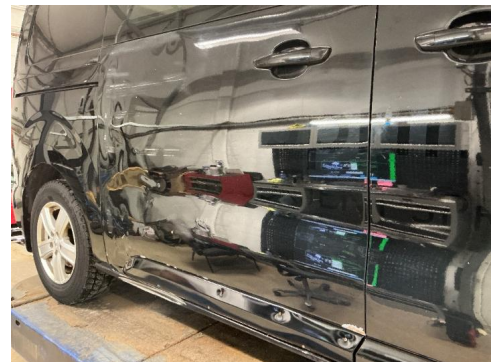
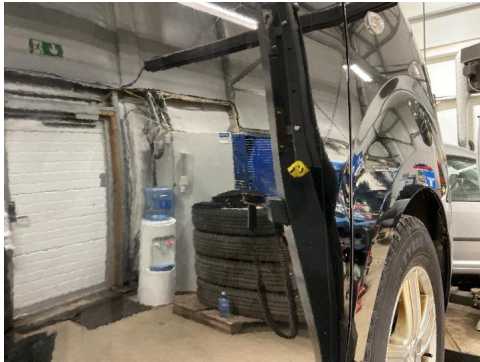
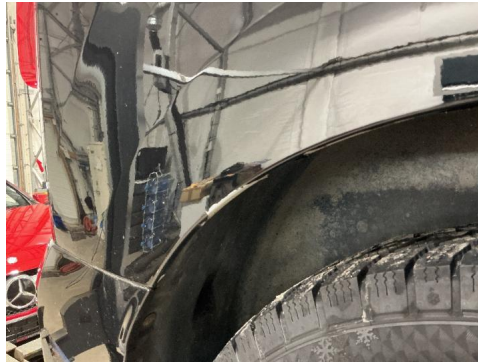
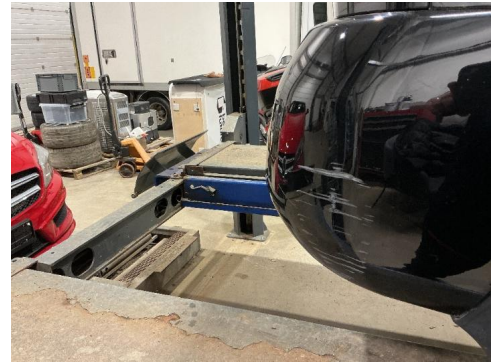
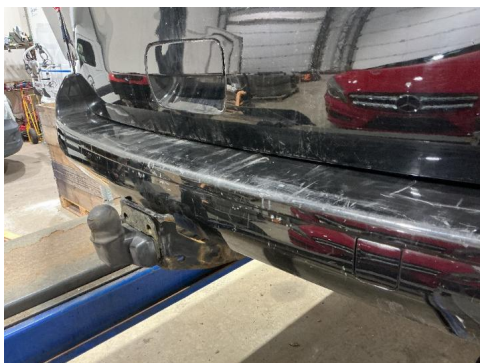
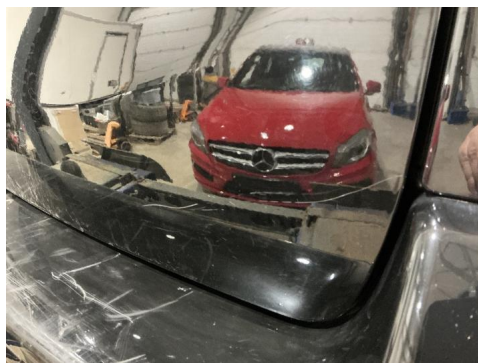
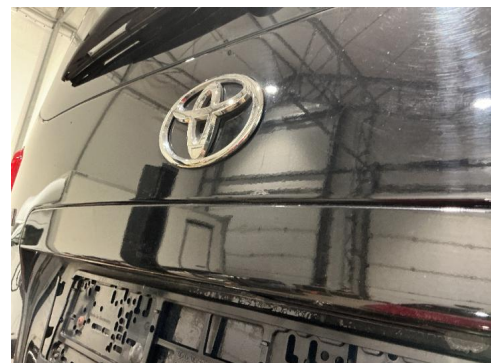
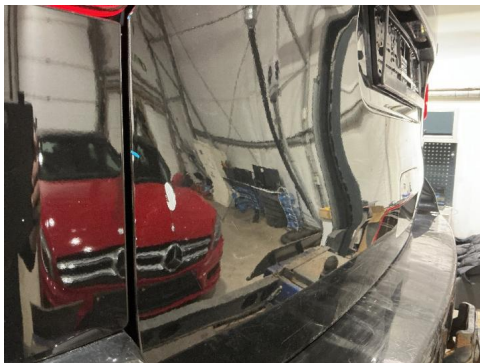
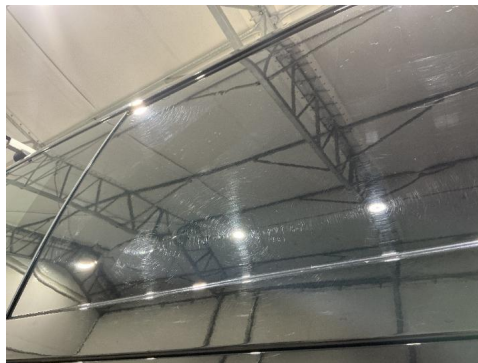
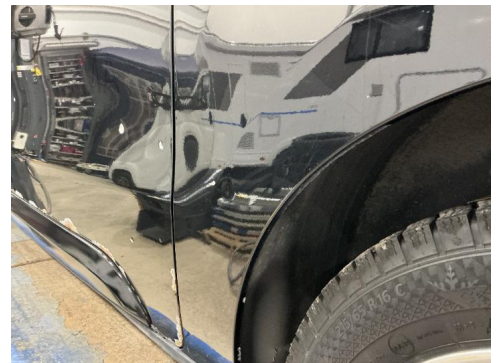
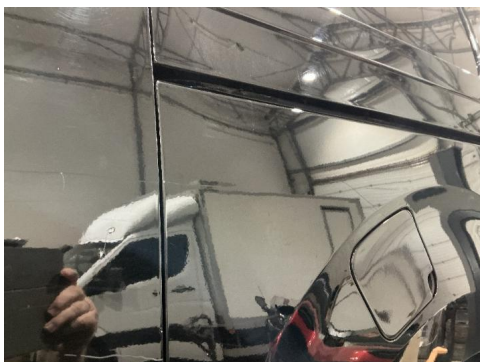
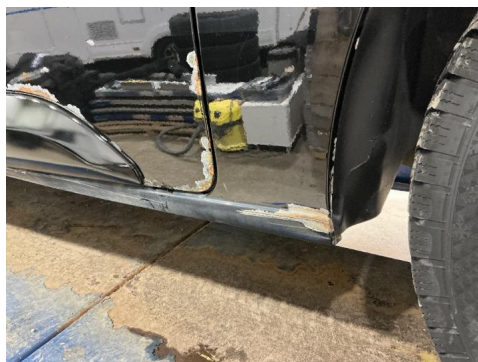
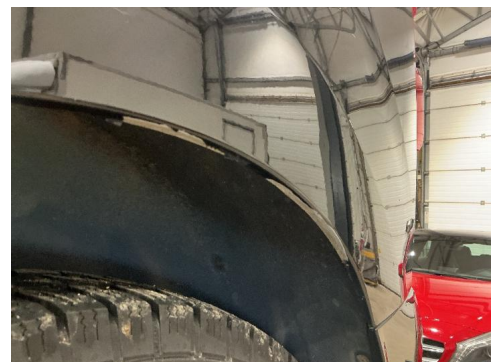
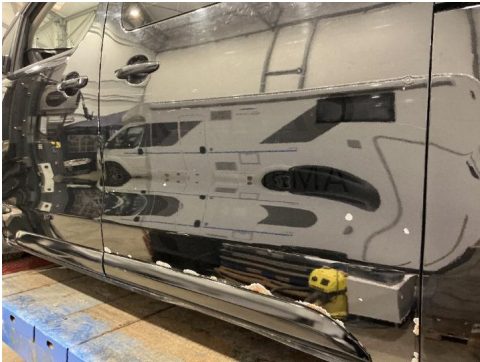
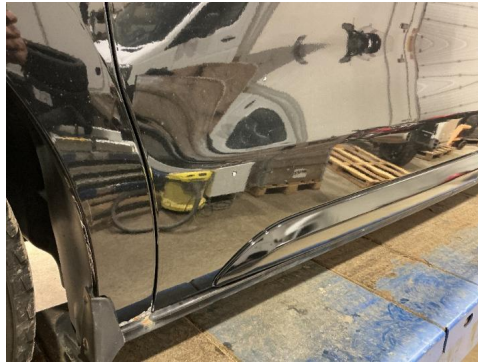
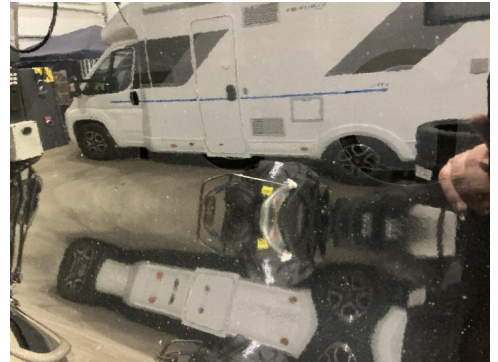
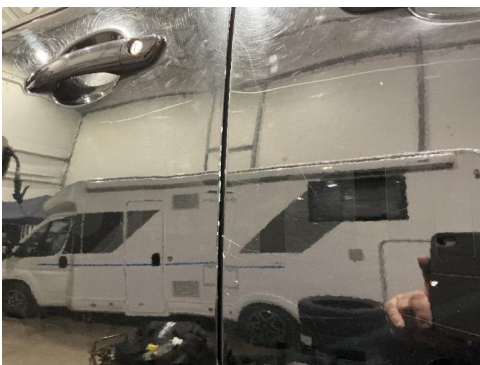
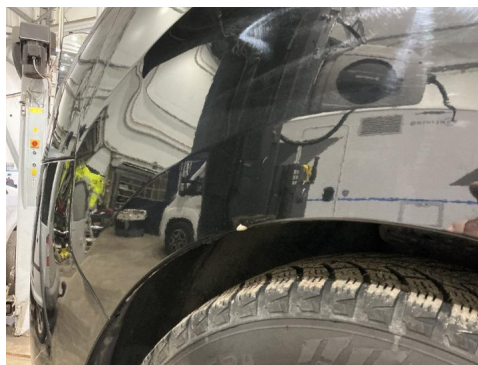
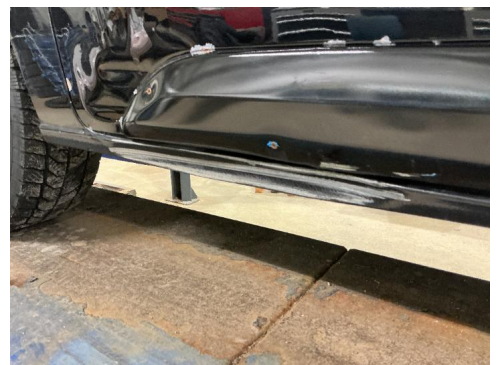
| Ref.Id | Repareres | Resultat | Beskrivelse |
|---|---|---|---|
| 54.1 | Lakk / karosseri utvendig. | Skadet: | Høyre bakdør, Høyre sidekanal |
| 54.2 | | Lakkriper: | Støtfanger bak, Venstre bakdør, Venstre fordør, Bakluke, Støtfanger foran |
| 54.3 | | Steinsprut/lakksår | Panser |
| 54.4 | | Rustangrep: | Tak |
| 54.5 | | Lakkslipp/flassing | Venstre sidekanal, Høyre bakskjerm, Venstre bakskjerm, Høyre fordør, Bakluke, Tak, Venstre fordør, Høyre forskjerm, Venstre bakdør, Venstre forskjerm |
| 54.6 | | Lakkblærer | Bakluke |
| 54.8 | | Bulk (er): | Tak, Høyre fordør, Venstre bakdør, Venstre bakskjerm |

30. Lakk / karosseri utvendig.

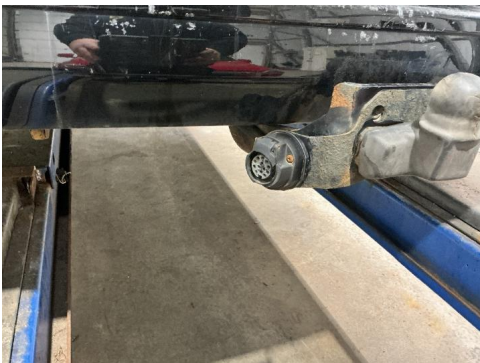
| Ref.Id | Repareres | Resultat | Beskrivelse |
|---|---|---|---|
| 49.1 | Tilhengerfeste. | Mangler eller defekt lokk | |

55. Tilhengerfeste.

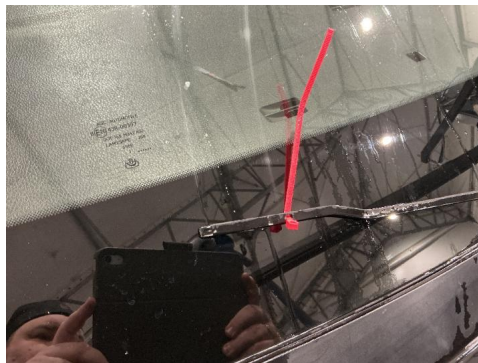
| Ref.Id | Repareres | Resultat | Beskrivelse |
|---|---|---|---|
| 11.1 | Vindusvisker, spyler. | Dårlig viskerblad: | Høyre foran |

**R** 56. Vindusvisker, spyler.
