VOLKSWAGEN TIGUAN 150 HK AUTOMAT 4X4

TESTDATO: 29.01.2026

NBF Tilstandsrapport er utarbeidet av Norges Bilbransjeforbund og Forbrukerrådet.

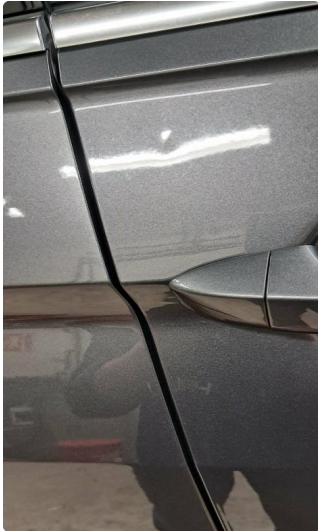
| Punkt | | Beskrivelse | Plassering |
|---|---|---|---|
| 1.1 | Dører | liten bulk over dørhåndtak | |

1.1 Liten bulk over dørhåndtak

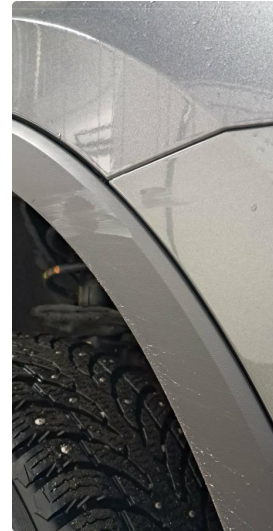
| Punkt | | Beskrivelse | Plassering |
|---|---|---|---|
| 1.2 | Skjermer | Striper | |

1.2 Striper

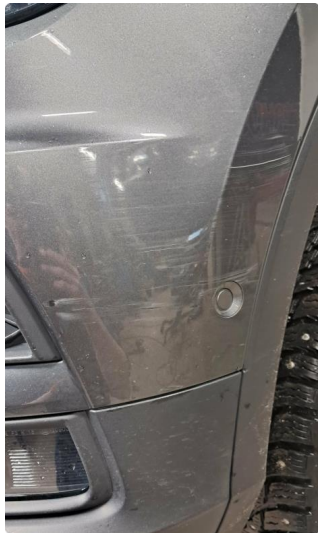
| Punkt | | Beskrivelse | Plassering |
|---|---|---|---|
| 1.3 | Støtfanger | striper på støtfanger kappe og hjulbuelist | |

1.3 Striper på støtfanger kappe og hjulbuelist

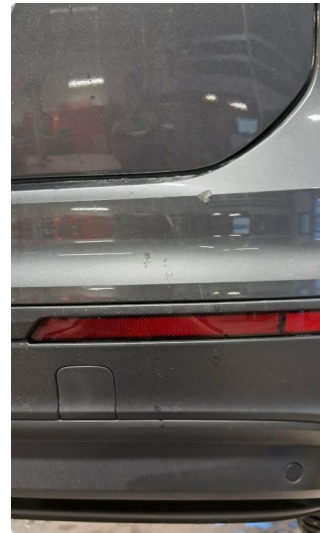
| Punkt | | Beskrivelse | Plassering |
|---|---|---|---|
| 1.4 | Støtfanger | skade på støtfangerkappe | |

1.4 Skade på støtfangerkappe
