# NAF Bruktbiltest

**Testdato**  
27.01.2026

| Bilmerke | Ford | Motorstørrelse | 5978 cm <sup>3</sup> |
| Modell | F-350 | Motoreffekt | 243 kW |

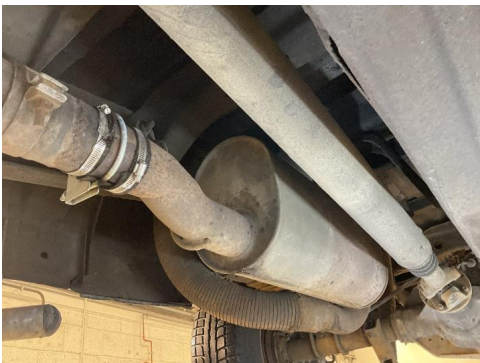
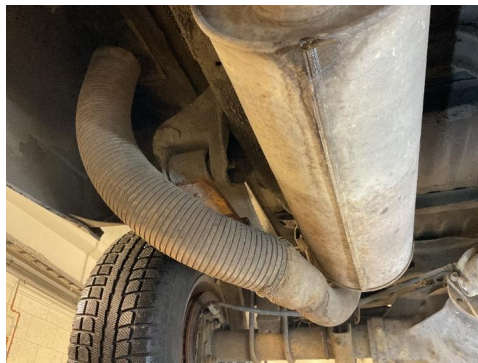
| Ref.Id | Opplysning | Resultat | Beskrivelse |
|---|---|---|---|
| 81.11 | Eksosanlegg. | * Uoriginalt eksos anlegg | |

52. Eksosanlegg.

53. Eksosanlegg.

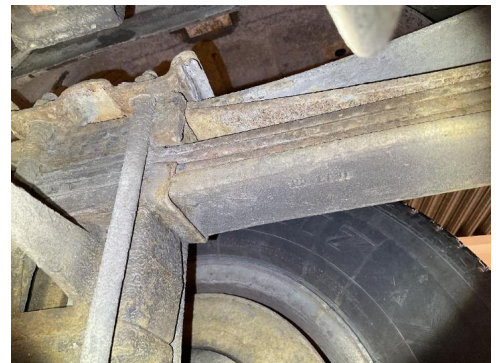
| Ref.Id | Repareres | Resultat | Beskrivelse |
|---|---|---|---|
| 86.1 | Fjærer / fjærbein. | Brudd: | Venstre bak |

54. Fjærer / fjærbein.

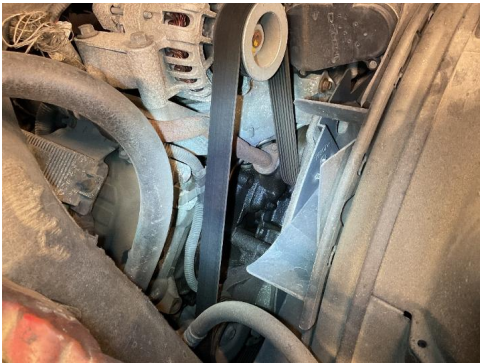
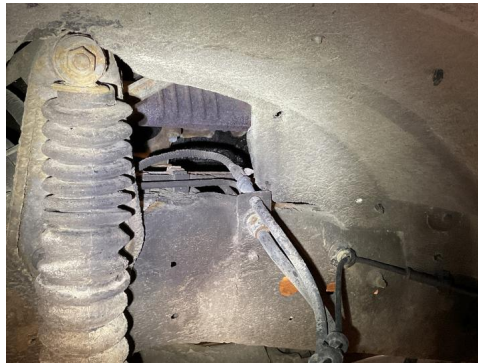
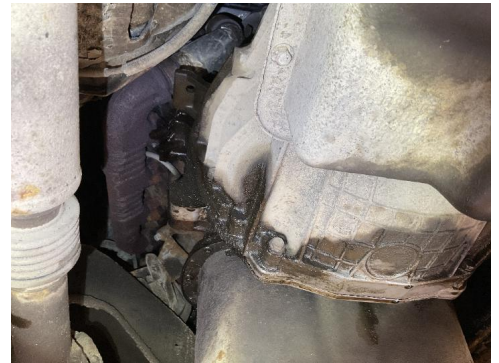
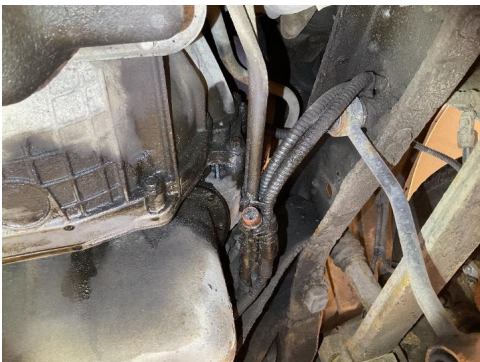
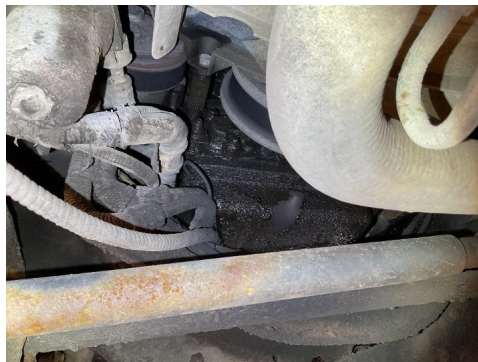
| Ref.Id | Repareres | Resultat | Beskrivelse |
|---|---|---|---|
| 44.3 | Utvendig tilstand motor. | Oljelekkasje på motor - rengjør før nærmere kontroll | |

55. Utvendig tilstand motor.

56. Utvendig tilstand motor.

57. Utvendig tilstand motor.

58. Utvendig tilstand motor.

59. Utvendig tilstand motor.
