VOLKSWAGEN E-GOLF FORHJULSDRIFT

TESTDATO: 13.01.2026

CHASSISNR: WVWZZZAUZLW907844

NBF Tilstandsrapport er utarbeidet av Norges Bilbransjeforbund og Forbrukerrådet.

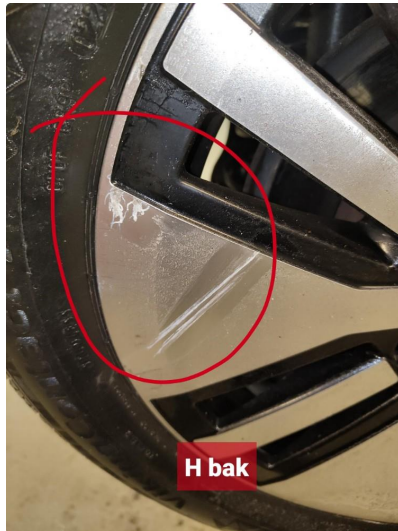
| Punkt | Beskrivelse | Plassering |
|---|---|---|
| 1.1 Dekk/Felger | kantkjørt felg | høyre bak |

1.1 Kantkjørt felg

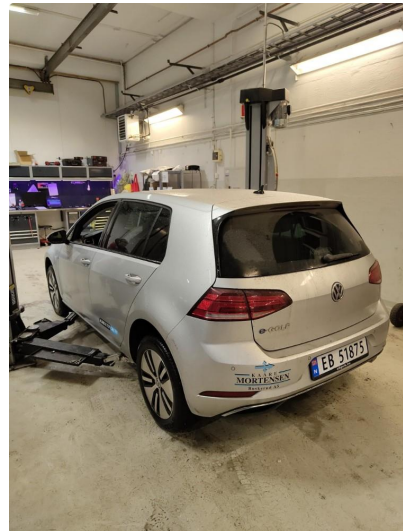
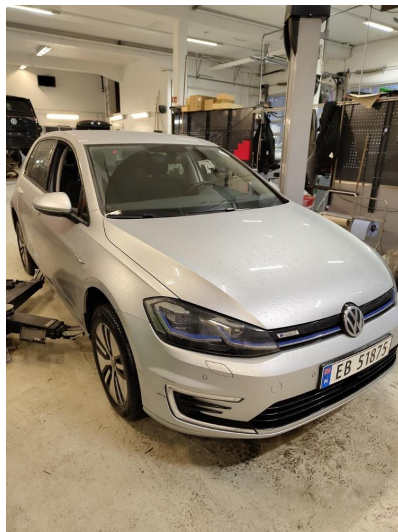
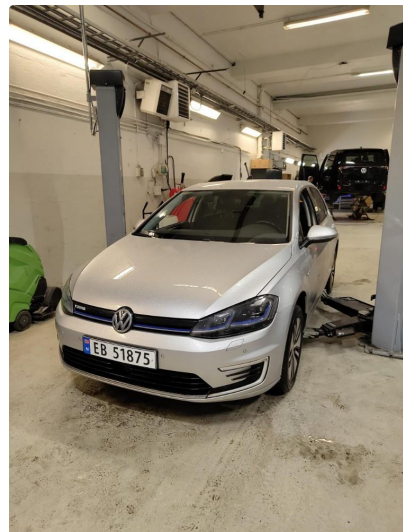
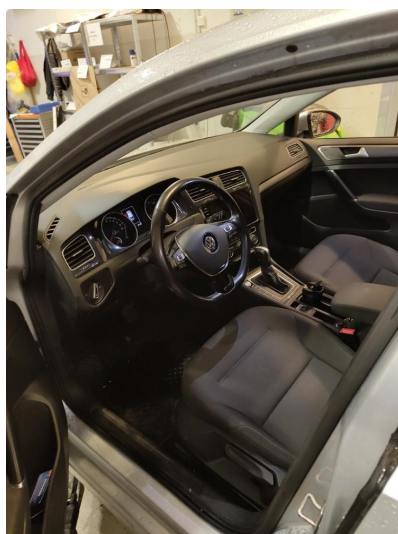
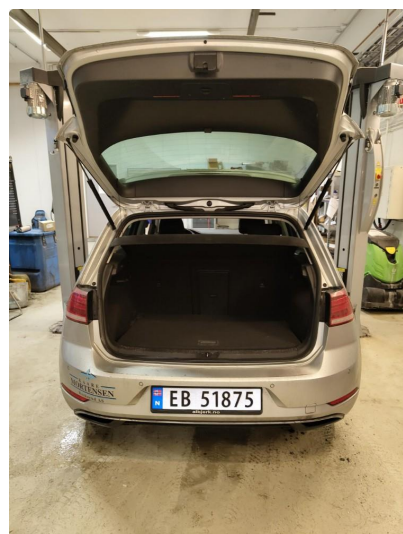
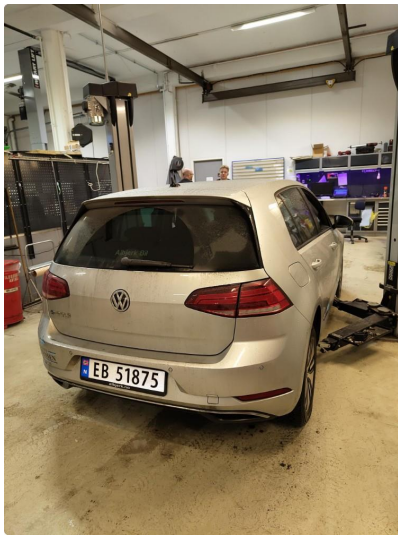
| Punkt | Beskrivelse | Plassering |
|---|---|---|
| 2.1 Opplysninger | Div steinsprut og lakkriper finnes. | |

2.1 Div steinsprut og lakkriper finnes.
