SKODA OCTAVIA 150 HK AUTOMAT 4X4

TESTDATO: 22.01.2026

NBF Tilstandsrapport er utarbeidet av Norges Bilbransjeforbund og Forbrukerrådet.

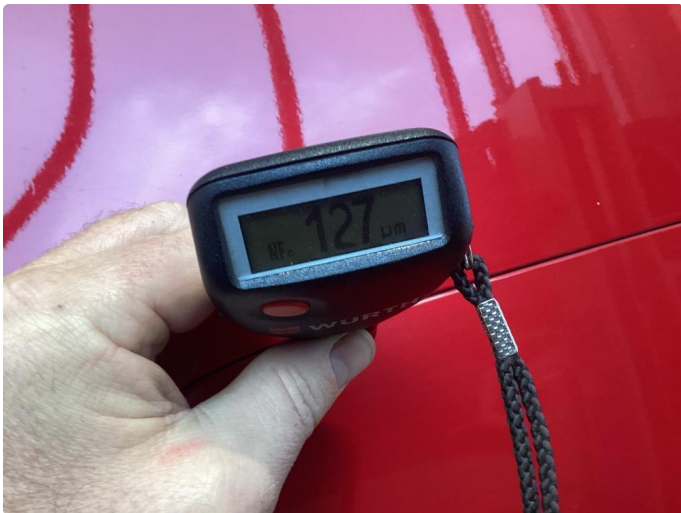
| Punkt | | Beskrivelse | Plassering |
|---|---|---|---|
| 1.1 | Lakk | delvis omlakkert | |

1.1 Delvis omlakkert

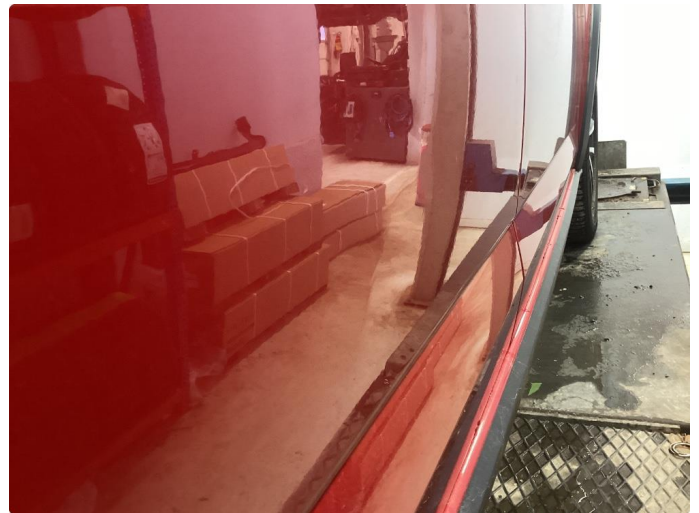
| Punkt | | Beskrivelse | Plassering |
|---|---|---|---|
| 1.2 | Dører | p-bulk høyre bakdør | |

1.2 P-bulk høyre bakdør
