CITROËN BERLINGO 101 HK MANUELL FORHJULSDRIFT

TESTDATO: 29.01.2026

KODE: 1935345

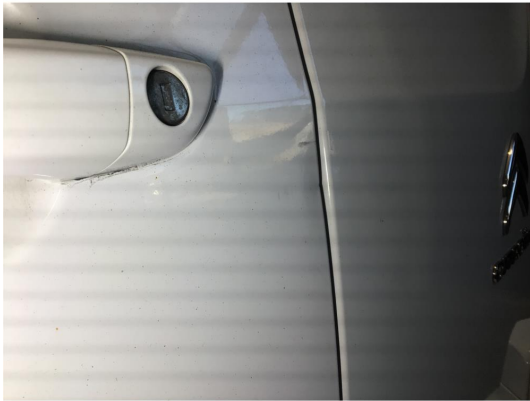
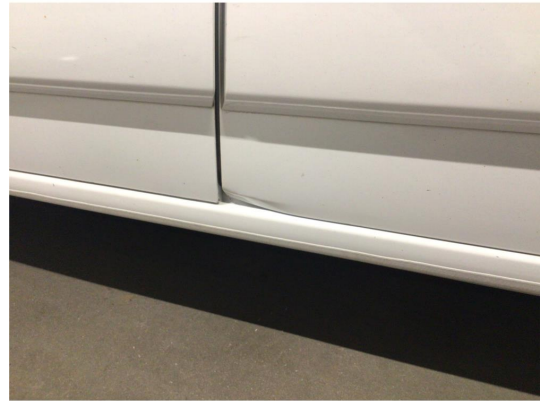
| Punkt | Beskrivelse | Plassering |
|---|---|---|
| 1.1 Dører | Liten bulk i nedre del av venstre skyvedør | |

1.1 Liten bulk i nedre del av venstre skyvedør

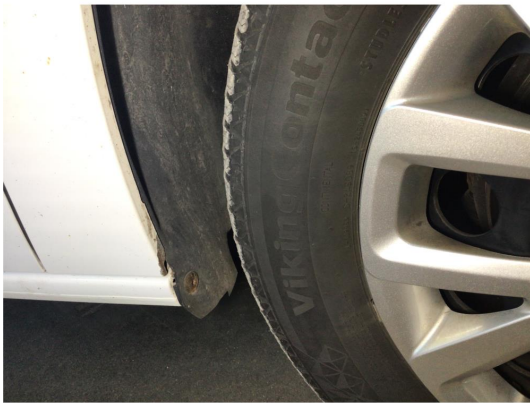
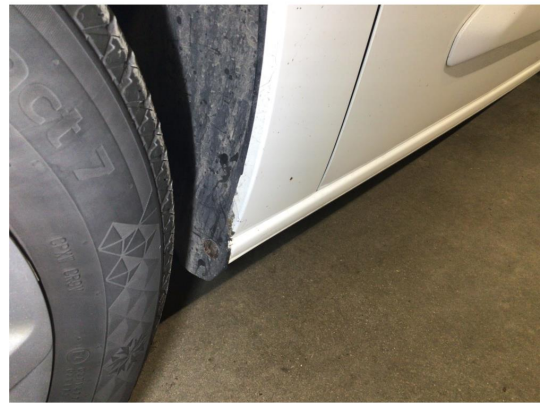
| Punkt | Beskrivelse | Plassering |
|---|---|---|
| 1.2 Skjermer | Noe korrosjon i nedre del av begge framskjermer, dette blir utbedret | |

1.2 Noe korrosjon i nedre del av begge framskjermer, dette blir utbedret
