**MERCEDES-BENZ B-KLASSE ELECTRIC DRIVE  
FORHJULSDRIFT**

TESTDATO: 29.01.2026

CHASSISNR: WDD2428901J009459

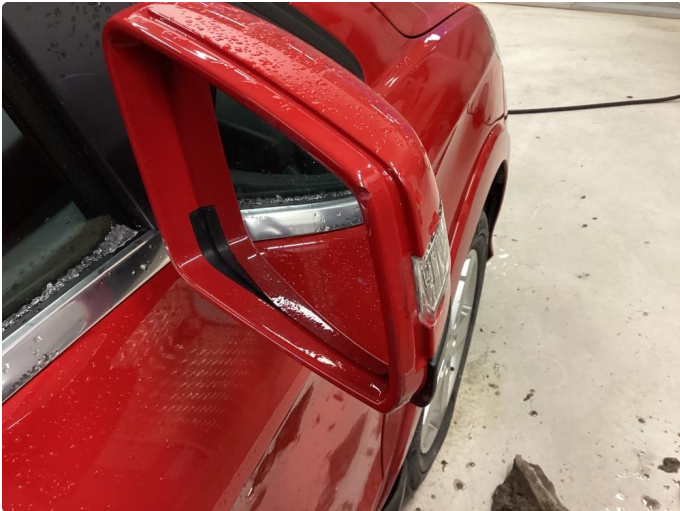
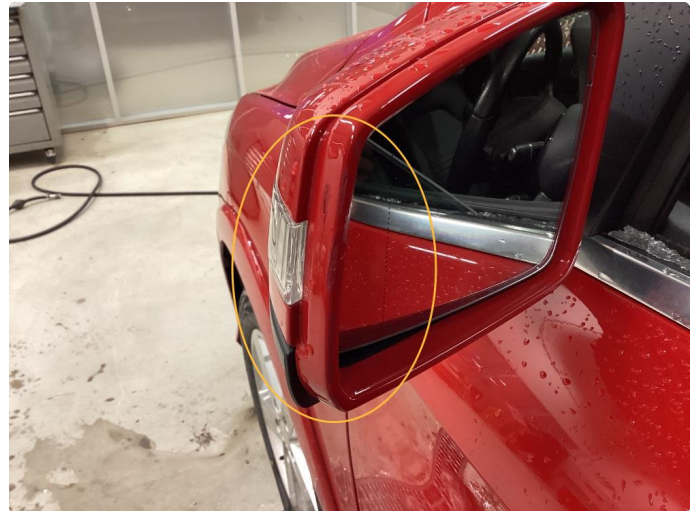
| Punkt | | Beskrivelse | Plassering |
|---|---|---|---|
| 1.1 | Speil | speilhus skadet | begge foran |

1.1 Speilhus skadet

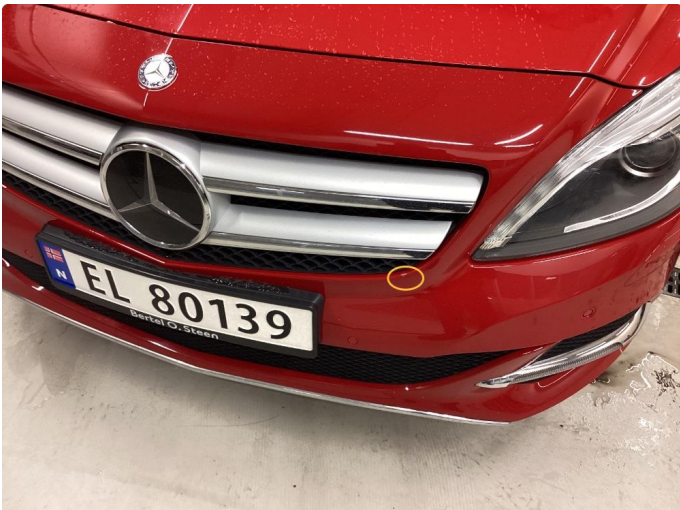
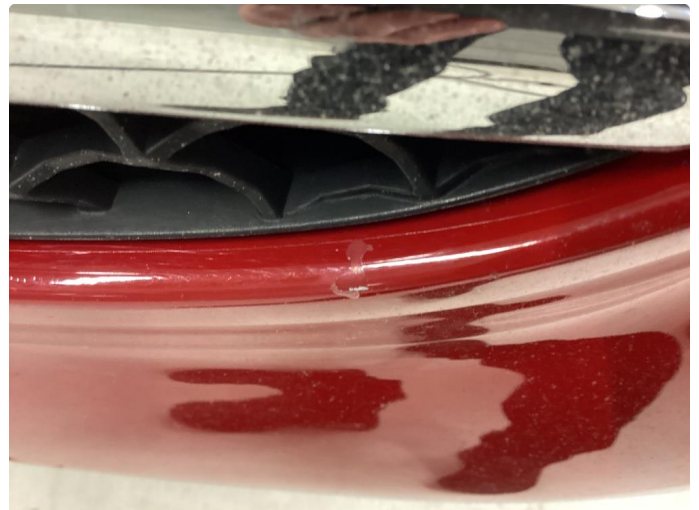
| Punkt | | Beskrivelse | Plassering |
|---|---|---|---|
| 1.2 | Støtfanger | lakk flasser | foran |

1.2 Lakk flasser
