TOYOTA YARIS CROSS FORHJULSDRIFT

TESTDATO: 21.01.2026

PD74221

NBF Tilstandsrapport er utarbeidet av Norges Bilbransjeforbund og Forbrukerrådet.

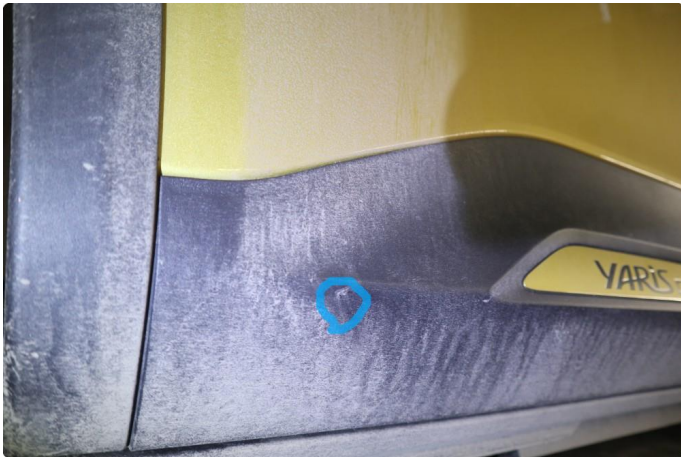
| Punkt | Beskrivelse | Plassering |
|---|---|---|
| 1.1 Dører | lite hakk i plast - høyre bakdør - | |

1.1 Lite hakk i plast - høyre bakdør -

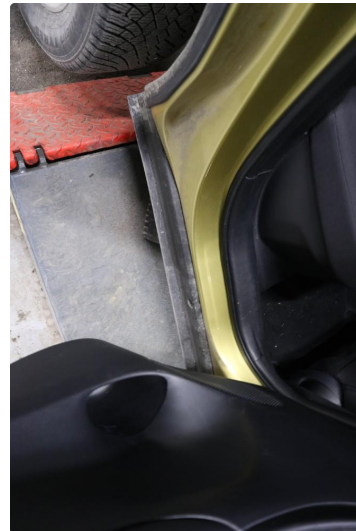
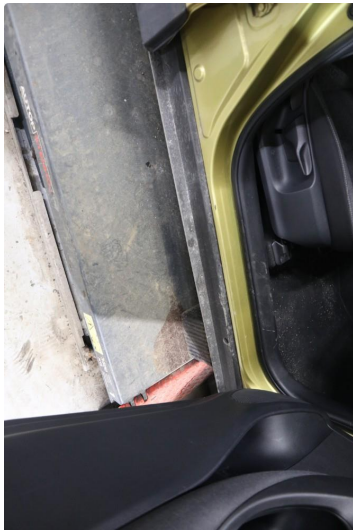
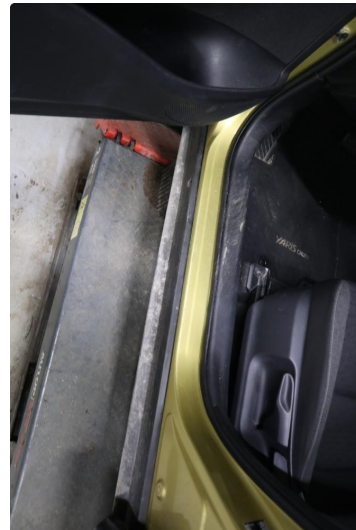
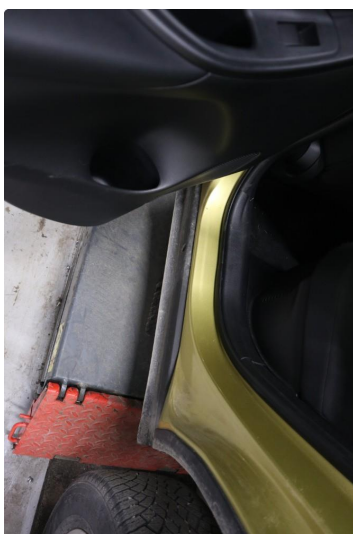
| Punkt | Beskrivelse | Plassering |
|---|---|---|
| 1.2 Terskler/innlastningssone | normal slitasje | |

1.2 Normal slitasje

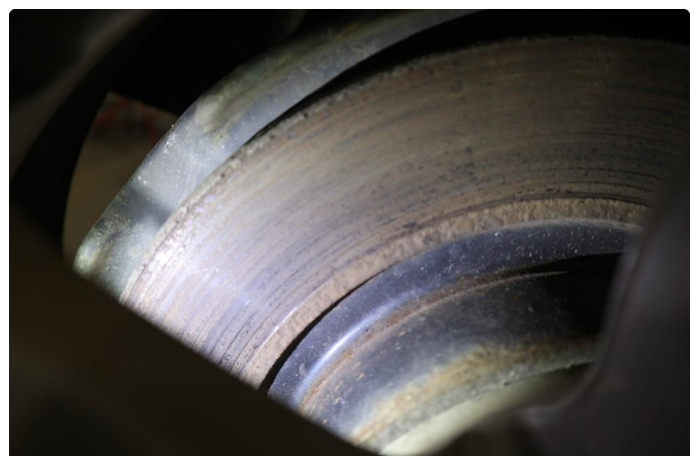
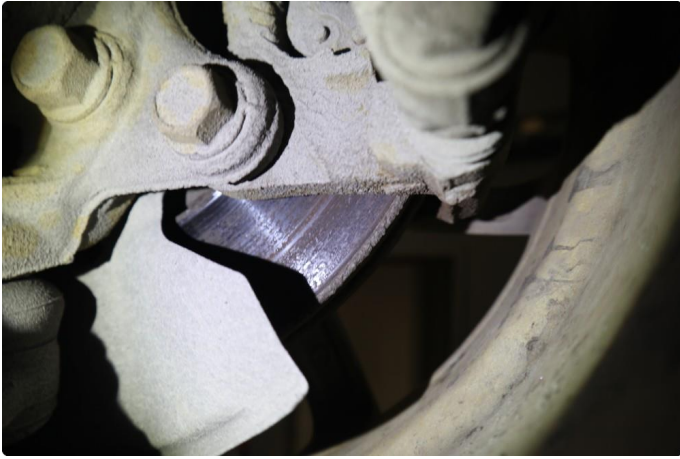
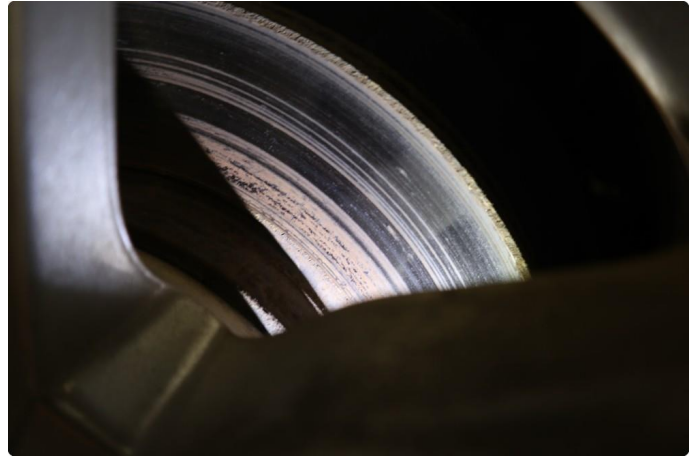
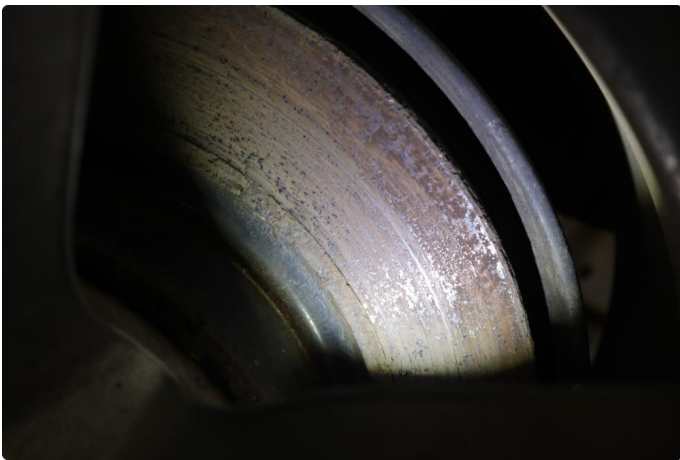
| Punkt | Beskrivelse | Plassering |
|---|---|---|
| 3.1 Skiver | noe rust på bremseskiver ( blir bedre ved kjøring/bremsing ) | |

3.1 Noe rust på bremseskiver ( blir bedre ved kjøring/bremsing )
