HYUNDAI IONIQ 5 4X4

CHASSISNR: KMHKR81CPNU021575

NBF Tilstandsrapport er utarbeidet av Norges Bilbransjeforbund og Forbrukerrådet.

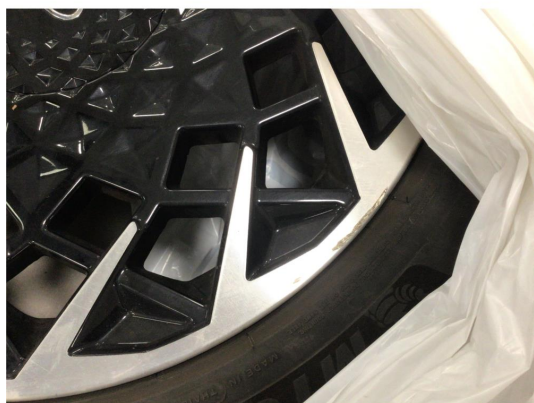
| Punkt | Beskrivelse | Plassering |
|---|---|---|
| 1.1 Dekk/Felger | To sommerfelger er litt kantkjørte | |

1.1 To sommerfelger er litt kantkjørte

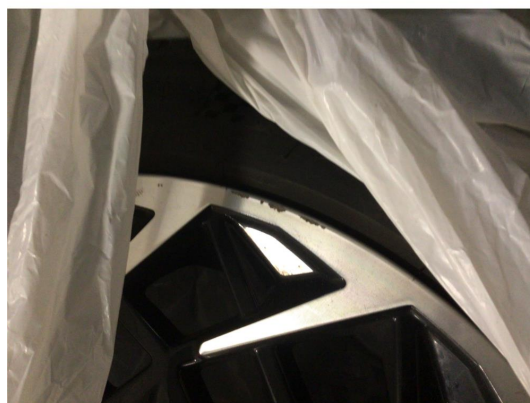
1.1 To sommerfelger er litt kantkjørte
