OPEL CORSA-E FORHJULSDRIFT

TESTDATO: 12.01.2026

NBF Tilstandsrapport er utarbeidet av Norges Bilbransjeforbund og Forbrukerrådet.

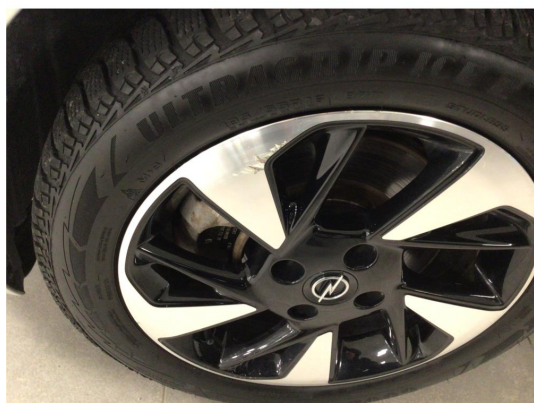
| Punkt | Beskrivelse | Plassering |
|---|---|---|
| 1.1 Dekk/Felger | Kantkjørt en vinterfelg og en hjulkapsel | |

1.1 Kantkjørt en vinterfelg og en hjulkapsel

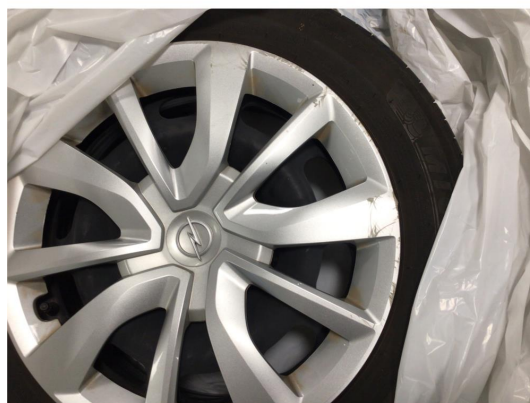
1.1 Kantkjørt en vinterfelg og en hjulkapsel
