**VOLKSWAGEN ID.3 BAKHJULSDRIFT**
**TESTDATO: 29.01.2026**
**KODE: 1936209**

**EF28740**

NBF Tilstandsrapport er utarbeidet av Norges Bilbransjeforbund og Forbrukerrådet.

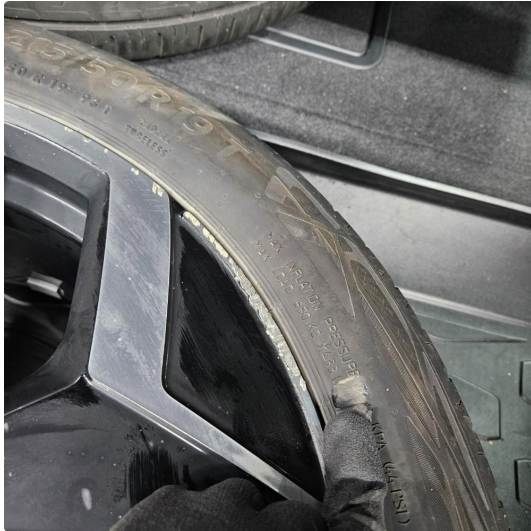
| Punkt | | Beskrivelse | Plassering |
|---|---|---|---|
| 1.1 | Dekk/Felger | skrubbb/riper på en sommerfelg (flenge på dekkside er kun kosmetisk - stålcard er ikke synlig - OK) | |

1.1 Skrubber/riper på en sommerfelg (flenge på dekkside er kun kosmetisk - stålcord er ikke synlig - OK)

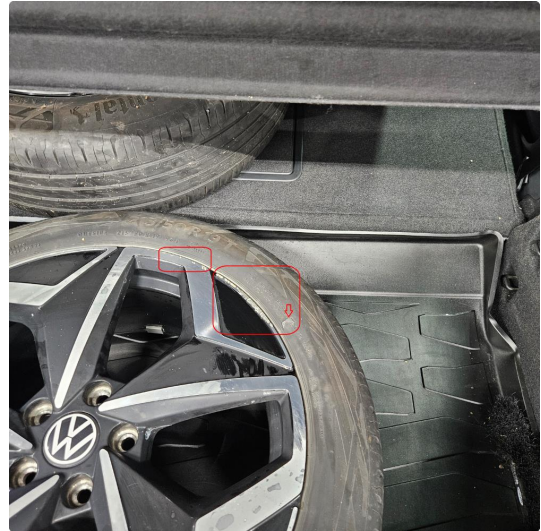
1.1 Skrubber/riper på en sommerfelg (flenge på dekkside er kun kosmetisk - stålcord er ikke synlig - OK)

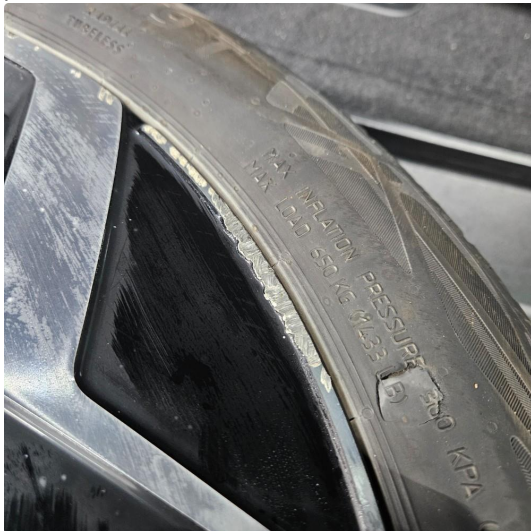
1.1 Skrubber/riper på en sommerfelg (flenge på dekkside er kun kosmetisk - stålcord er ikke synlig - OK)

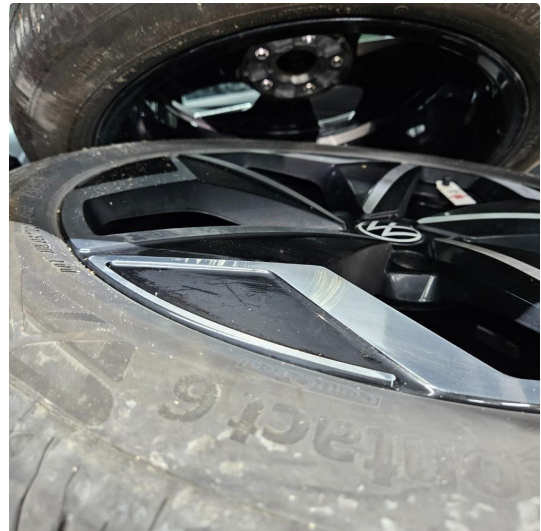
| Punkt | | Beskrivelse | Plassering |
|---|---|---|---|
| 1.2 | Dekk/Felger | en stk sommerfelg, noe riper | |

1.2 En stk sommerfelg, noe riper
