VOLKSWAGEN AMAROK 241 HK AUTOMAT 4X4

TESTDATO: 30.10.2025

KODE: 1856319

NBF Tilstandsrapport er utarbeidet av Norges Bilbransjeforbund og Forbrukerrådet.

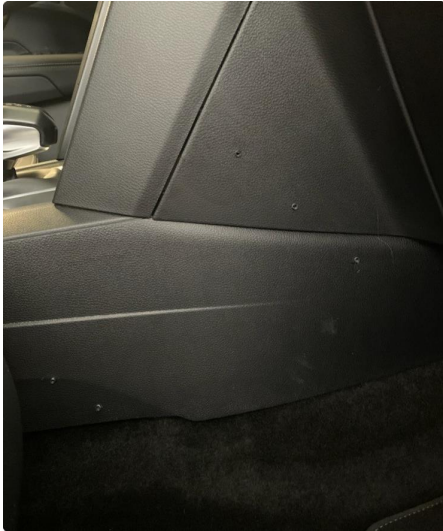
| Punkt | Beskrivelse | Plassering |
|---|---|---|
| 2.1 Dashbord | Noe merker etter utstyr. | |

2.1 Noe merker etter utstyr.
