**PEUGEOT PARTNER 101 HK MANUELL FORHJULSDRIFT**
**TESTDATO: 02.02.2026**
**KODE: 1937765**

**VJ20359**

NBF Tilstandsrapport er utarbeidet av Norges Bilbransjeforbund og Forbrukerrådet.

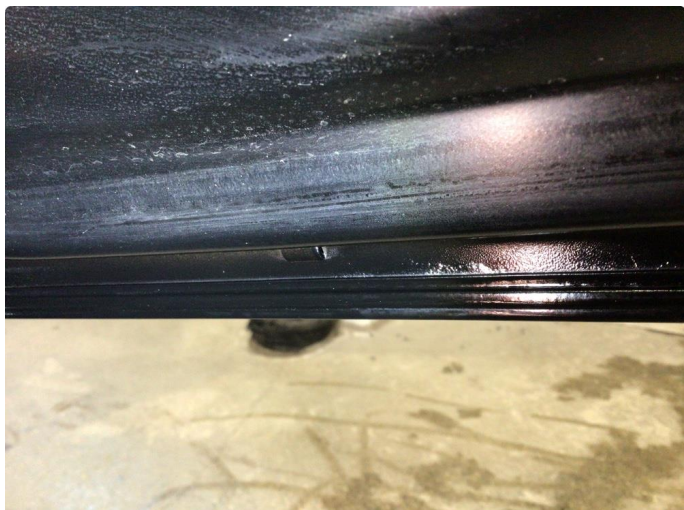
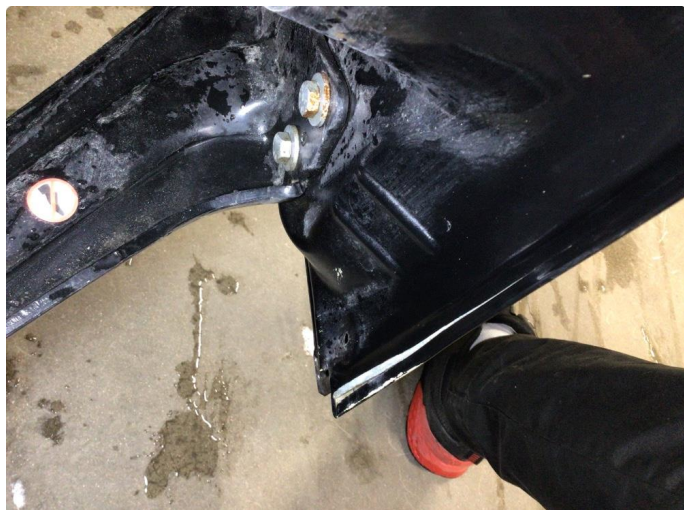
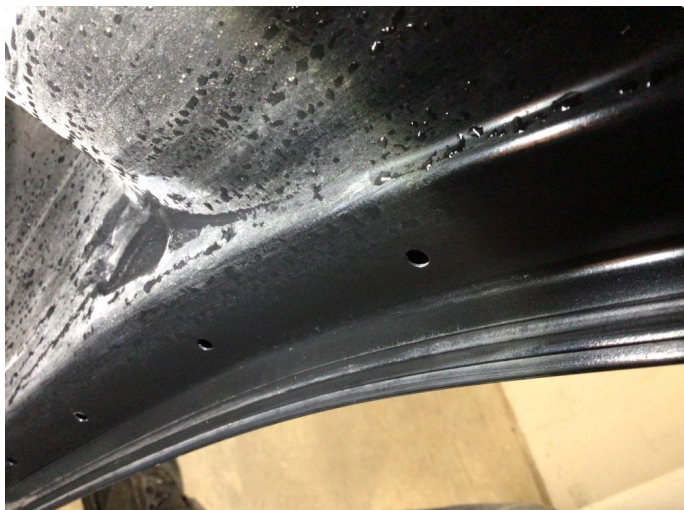
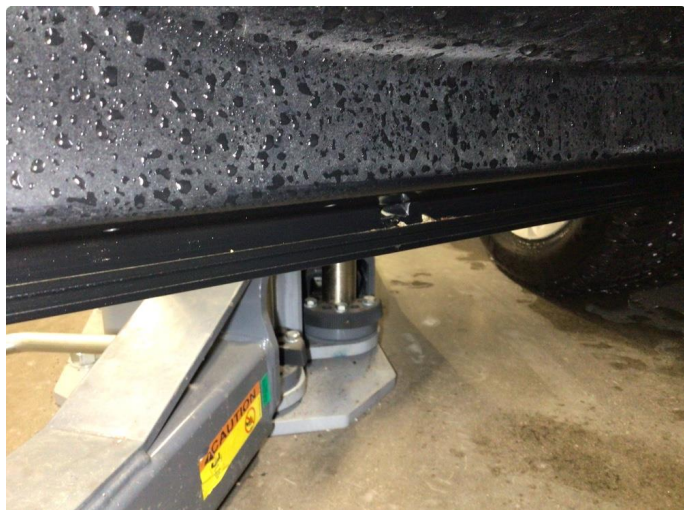
| Punkt | Beskrivelse | Plassering |
|---|---|---|
| 1.1 Dører | Litt korrosjon i fals ved venstre framdør, høyre skyvedør og høyre bakdør, dette er av ubetydelig karakter | |

1.1 Litt korrosjon i fals ved venstre framdør, høyre skyvedør og høyre bakdør, dette er av ubetydelig karakter

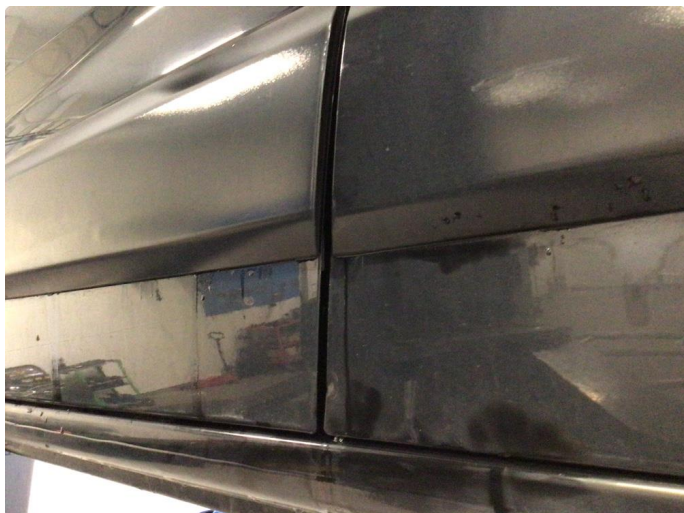
| Punkt | Beskrivelse | Plassering |
|---|---|---|
| 1.2 Dører | Liten bulk i nedre kant av venstre skyvedør, dette blir utbedret | |

1.2 Liten bulk i nedre kant av venstre skyvedør, dette blir utbedret

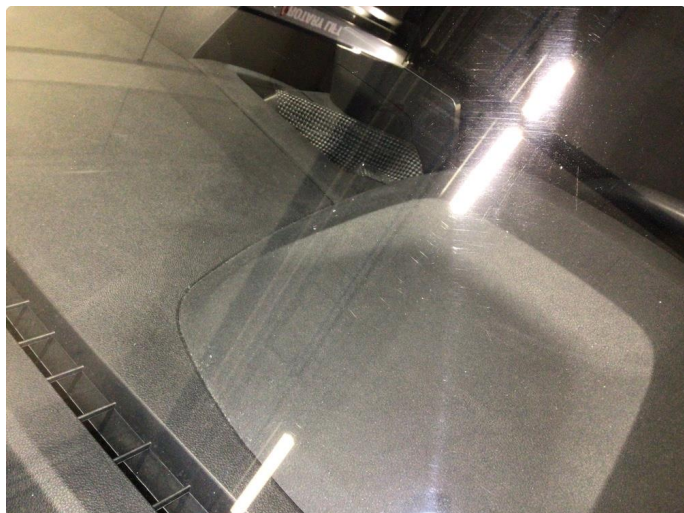
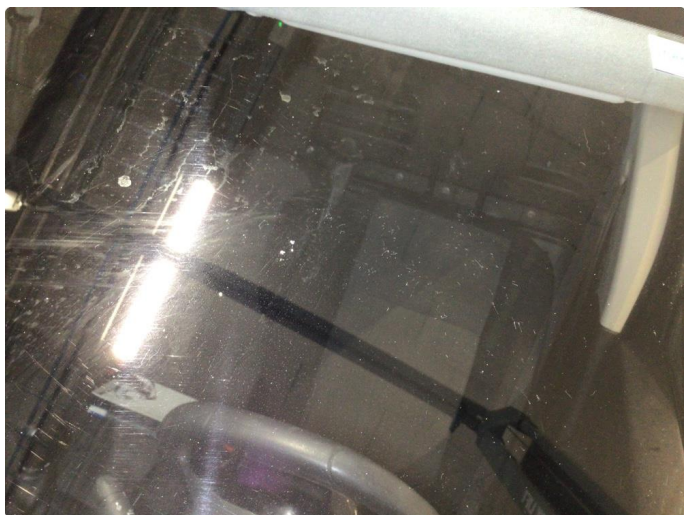
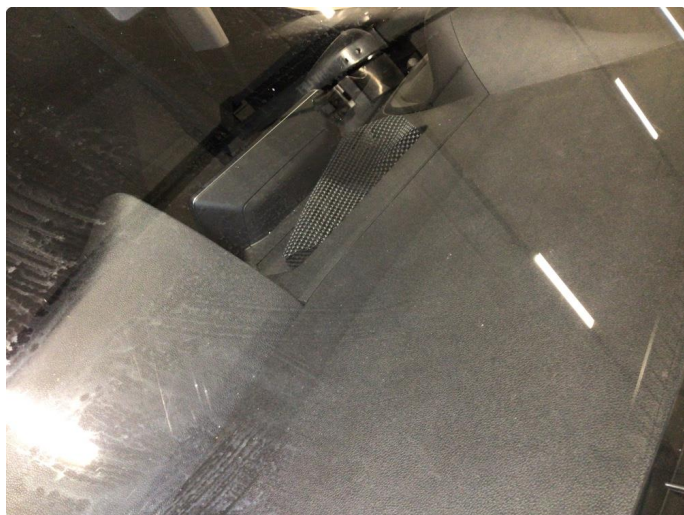
| Punkt | Beskrivelse | Plassering |
|---|---|---|
| 1.3 Frontvindu | Noe slitasjeriper og steinsprut på frontvindu | |

1.3 Noe slitasjeriper og steinsprut på frontvindu
