AUDI A3 E-TRON FORHJULSDRIFT

TESTDATO: 02.02.2026

CHASSISNR: WAUZZZ8V1GA156695

NBF Tilstandsrapport er utarbeidet av Norges Bilbransjeforbund og Forbrukerrådet.

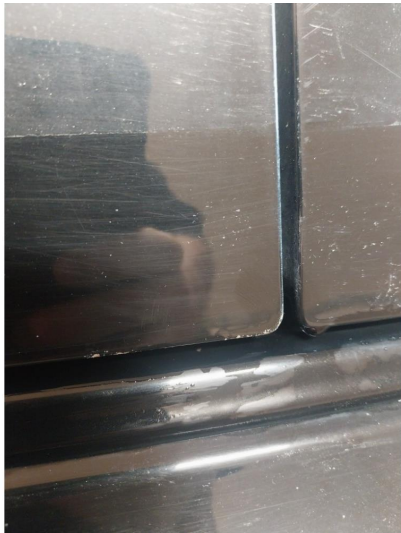
| Punkt | Beskrivelse | Plassering |
|---|---|---|
| 1.1 Dører | rust/korrosjon | nede - venstre foran |

1.1 Rust/korrosjon

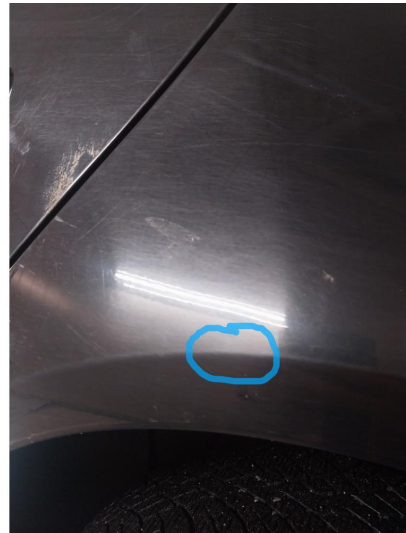
| Punkt | Beskrivelse | Plassering |
|---|---|---|
| 1.2 Skjermer | bulk | venstre bak |

1.2 Bulk

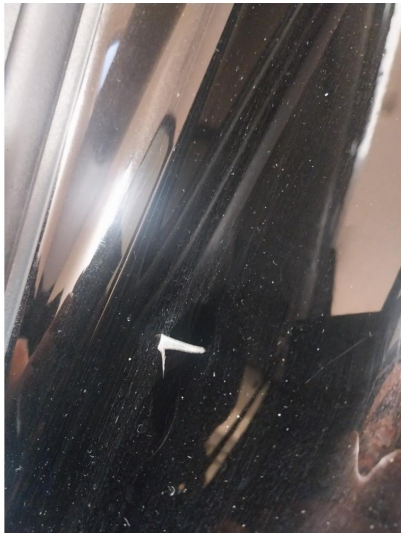
| Punkt | Beskrivelse | Plassering |
|---|---|---|
| 1.3 Døråpning | bulk(er) med lakkskade | venstre bak |

1.3 Bulk(er) med lakkskade

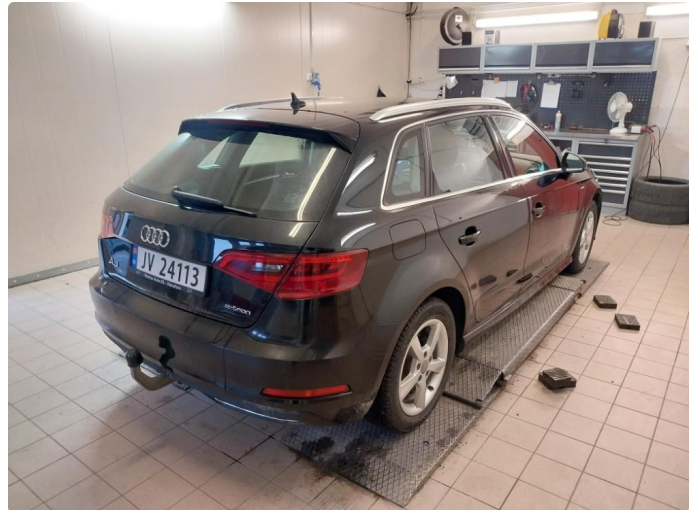
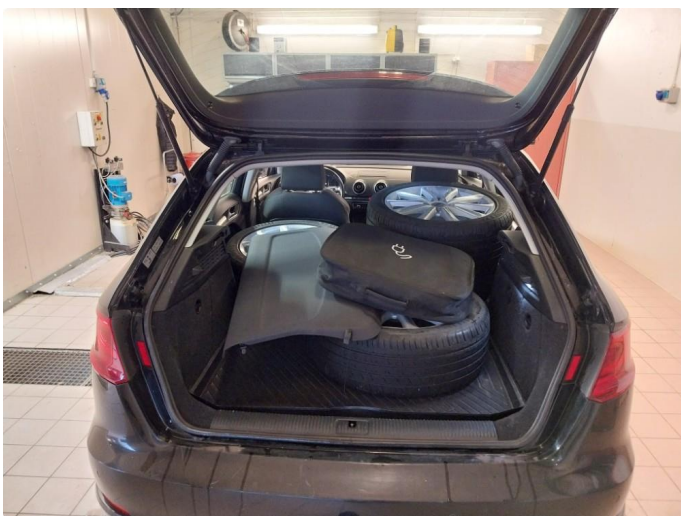
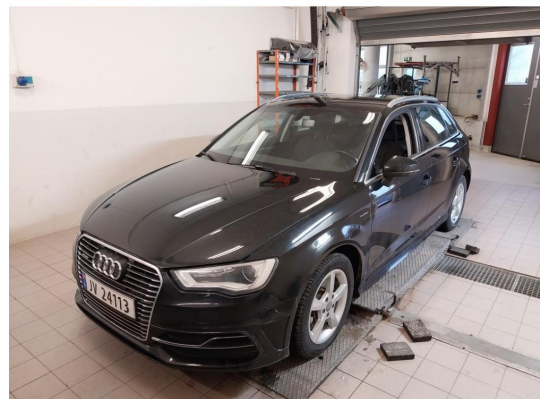
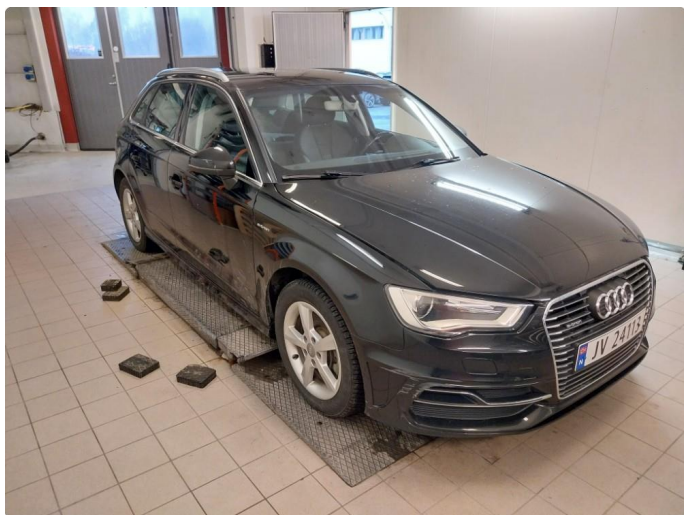
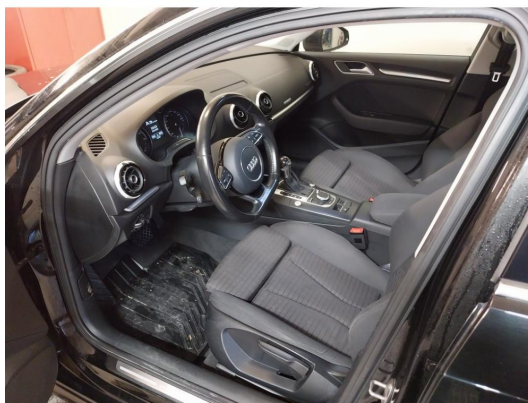
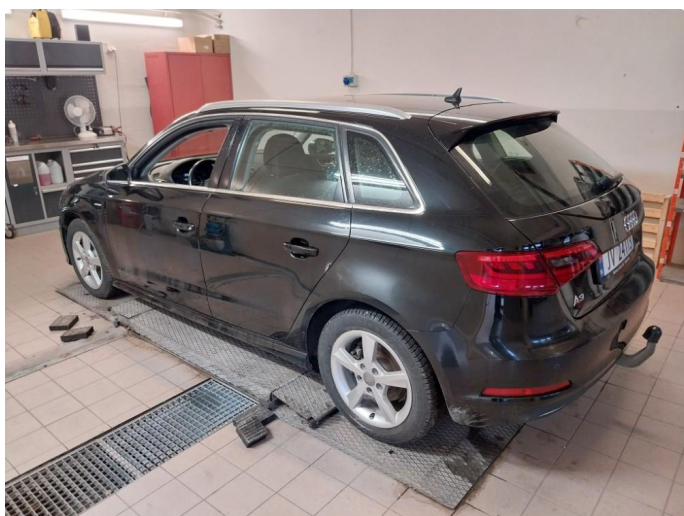
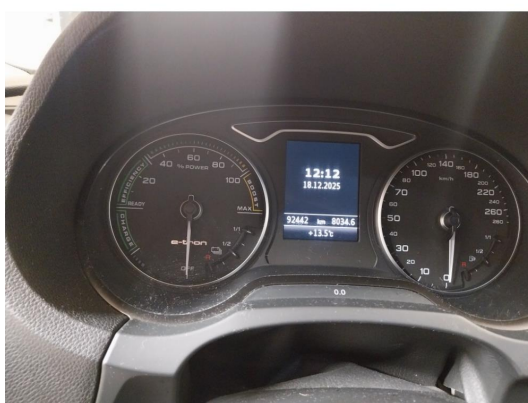
| Punkt | Beskrivelse | Plassering |
|---|---|---|
| 2.1 Opplysninger | øvrige opplysninger | |

2.1 Øvrig opplysninger
