**TOYOTA PROACE CITY FORHJULSDRIFT**
**TESTDATO: 26.01.2026**
**KODE: 1932642**

**EE90082**

NBF Tilstandsrapport er utarbeidet av Norges Bilbransjeforbund og Forbrukerrådet.

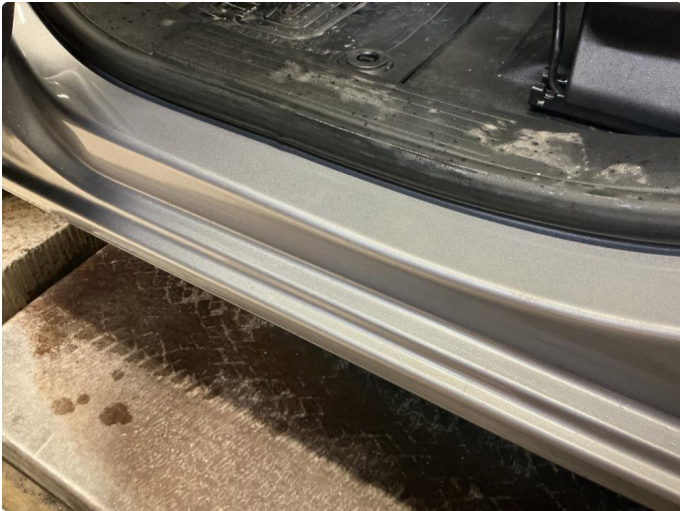
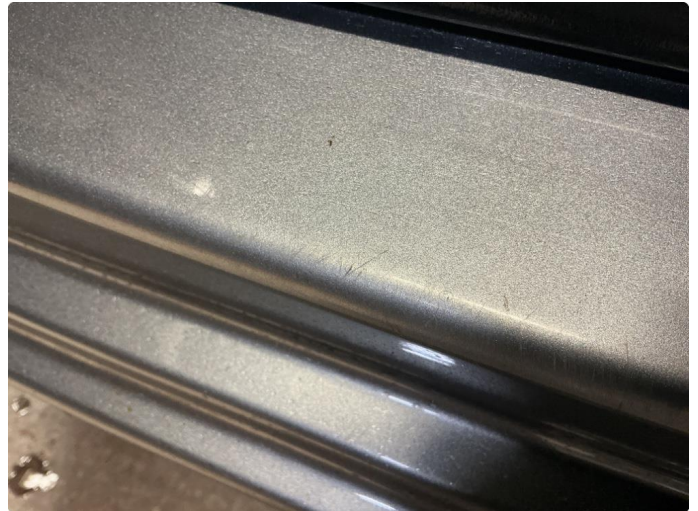
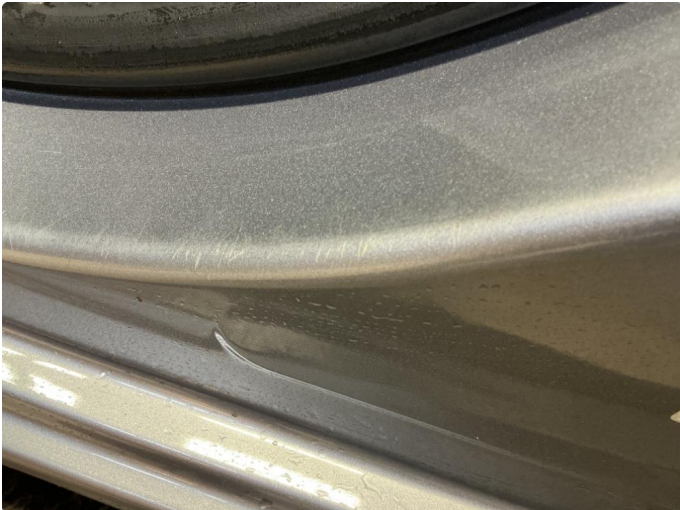
| Punkt | | Beskrivelse | Plassering |
|---|---|---|---|
| 1.1 | Terskler/innlastningssone | riper | venstre foran |

1.1 Riper

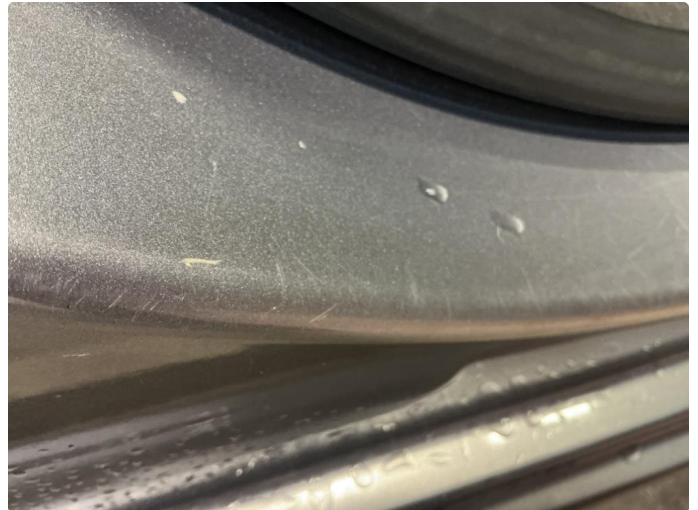
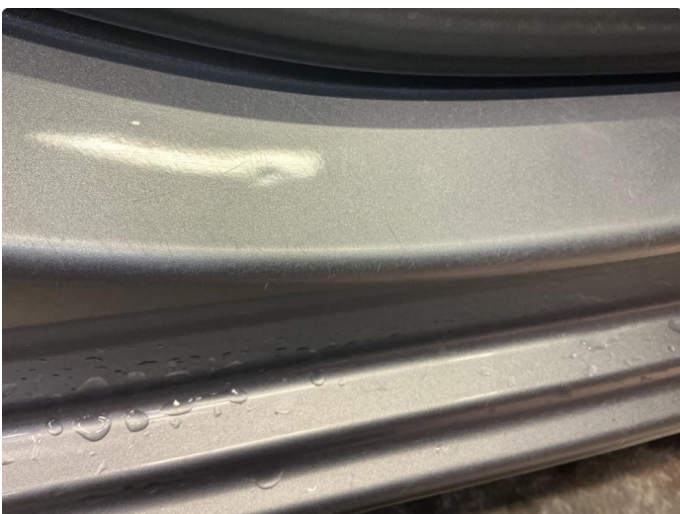
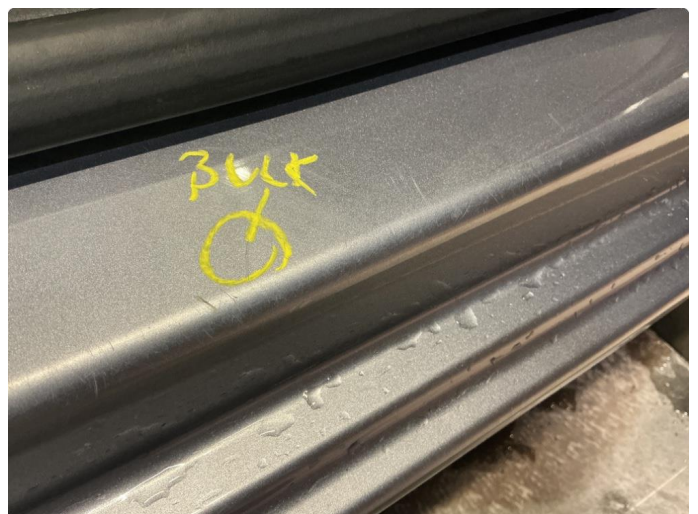
| Punkt | | Beskrivelse | Plassering |
|---|---|---|---|
| 1.2 | Terskler/innlastningssone | riper | høyre foran |

1.2 Riper
