# NAF Bruktbiltest

**Testdato**  
05.12.2025

| Bilmerke | Peugeot | Motorstørrelse | 1997 cm <sup>3</sup> |
| Registreringsnr. | KJ30046 | Drivstofftype | Diesel |

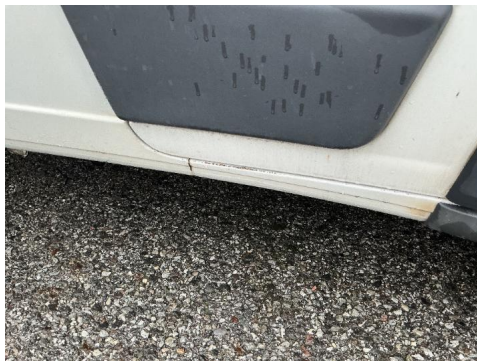
14. Høyre kanal

| Ref.Id | Repareres | Resultat | Beskrivelse |
|---|---|---|---|
| 86.3 | Lakk / karosseri utvendig | Lakkriper: | Høyre sidekanal |

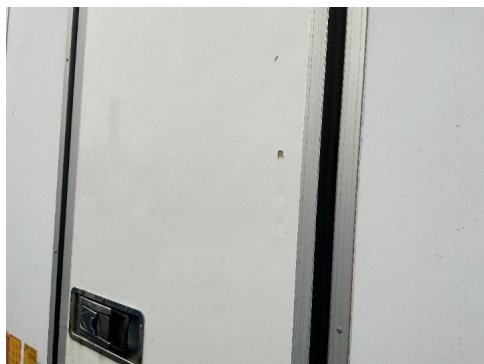
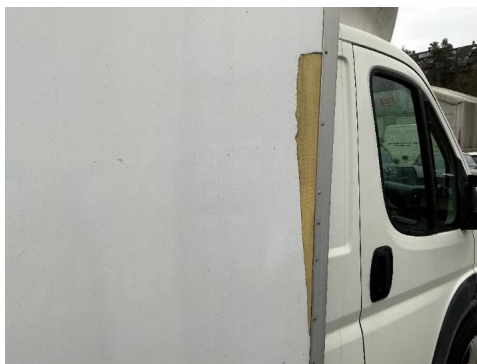
22. Lakk / karosseri utvendig

| Ref.Id | Repareres | Resultat | Beskrivelse |
|---|---|---|---|
| 86.9 | | Rustangrep: | Venstre fordør, Venstre sidekanal |
| 86.16 | | * Div skader i skap/påbygg | |

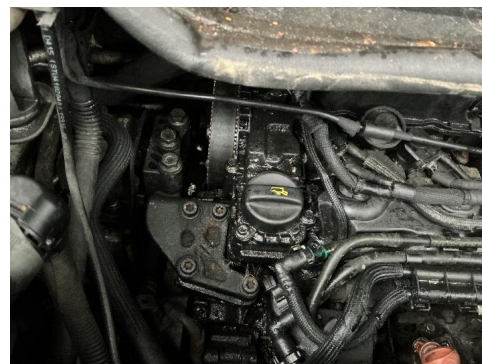
24. Utvendig tilstand motor

| Ref.Id | Repareres | Resultat | Beskrivelse |
|---|---|---|---|
| 28.1 | Utvendig tilstand motor | Oljelekkasje på motor - rengjør før nærmere kontroll | |
| 28.6 | | * Deksel til registerreim mangler | |
