# NAF Bruktbiltest

**Testdato**  
20.01.2026

| Bilmerke | Citroen | Motorstørrelse | 1997 cm <sup>3</sup> |
| Modell | JUMPY | Motoreffekt | 90 kW |

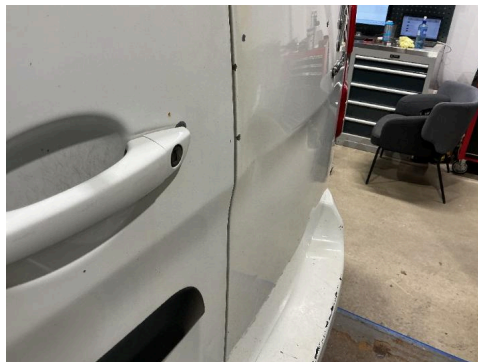
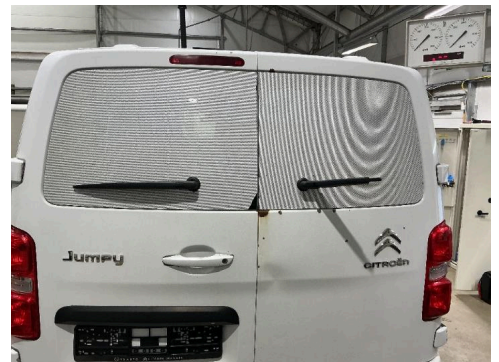
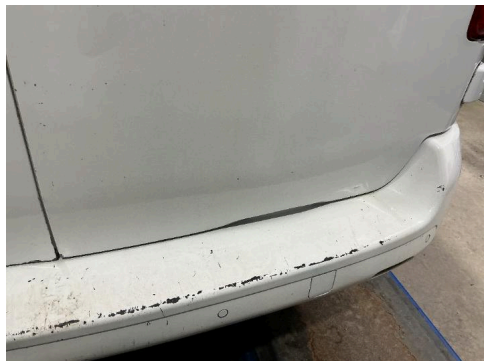
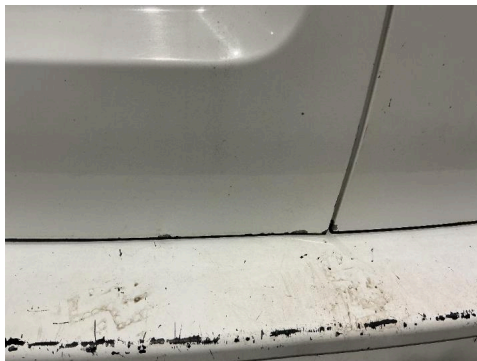
| Ref.Id | Repareres | Resultat | Beskrivelse |
|---|---|---|---|
| 86.5 | | Bulk (er): | Panser, Bakluke, Venstre baksjerm, Venstre sidekanal |
| 86.11 | | Rustangrep: | Bakluke |
| 86.15 | | Lakkslipp/flassing | Høyre sidekanal, Bakluke, Venstre sidekanal, Venstre baksjerm, Venstre bakdør, Venstre fordør, Høyre forsijerm, Venstre forsijerm |

23. Bakluke

R 24. Bakluke

25. Bakluke

26. Bakluke

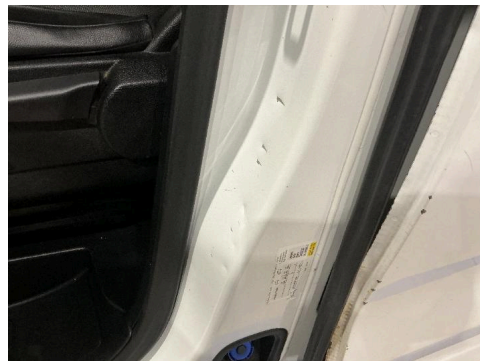
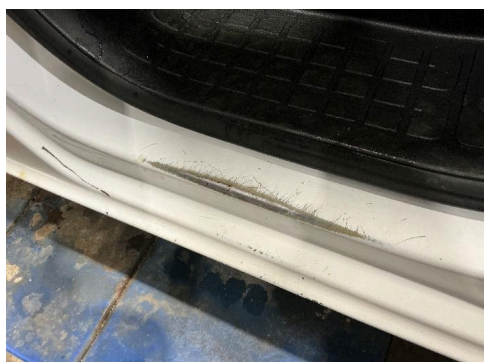
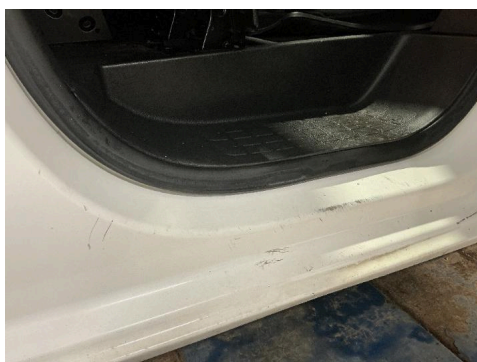
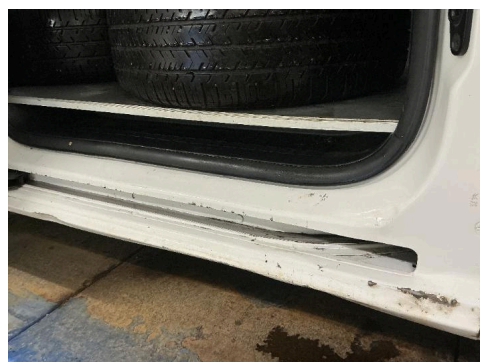
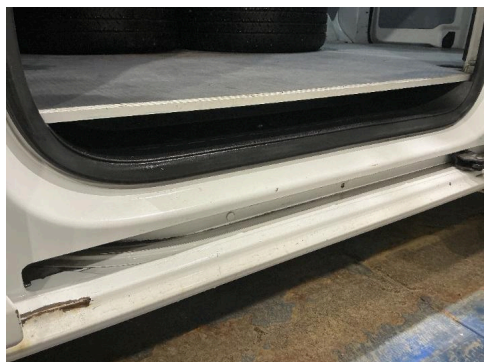
| Ref.Id | Repareres | Resultat | Beskrivelse |
|---|---|---|---|
| 97.1 | Døråpning | Sår eller skade: | Venstre fordør, Høyre fordør, Høyre skyvedør, Venstre skyvedør |

27. Døråpning

28. Døråpning

29. Døråpning

30. Døråpning

31. Døråpning

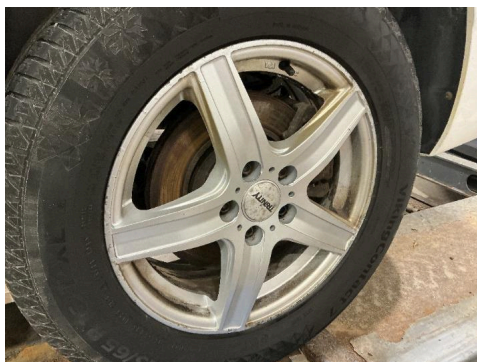
32. Felg

| Ref.Id | Repareres | Resultat | Beskrivelse |
|---|---|---|---|
| 66.11 | Felg | Oksidering / oksidert felg | Høyre foran, Høyre bak, Venstre bak, Venstre foran |

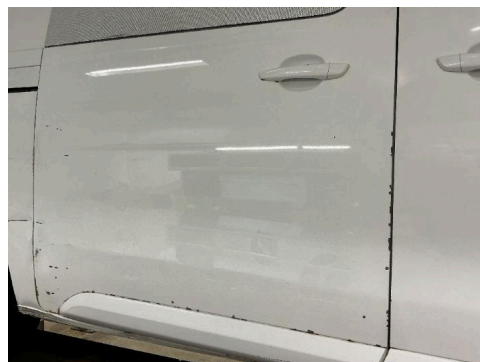
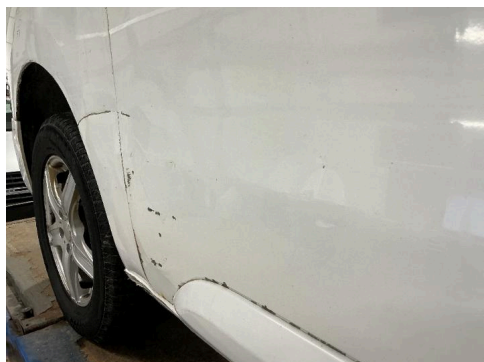
| Ref.Id | Repareres | Resultat | Beskrivelse |
|---|---|---|---|
| 86.1 | Lakk / karosseri utvendig | Skadet: | Støtfanger foran, Høyre bakdør, Høyre baksjerm, Støtfanger bak, Høyre sidekanal |

33. Høyre bakdør

34. Høyre bakdør

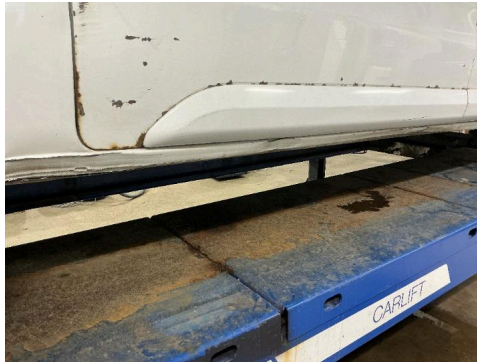
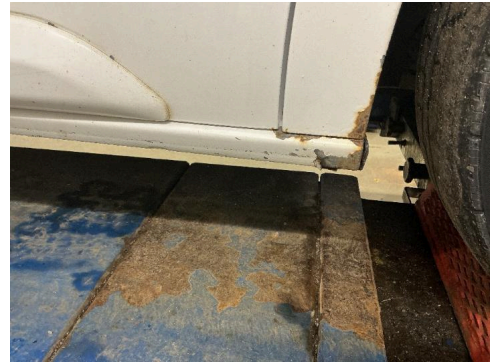
**R** 38. Høyre kanal

**R** 39. Høyre kanal

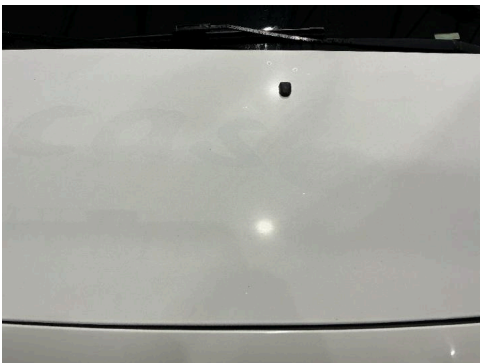
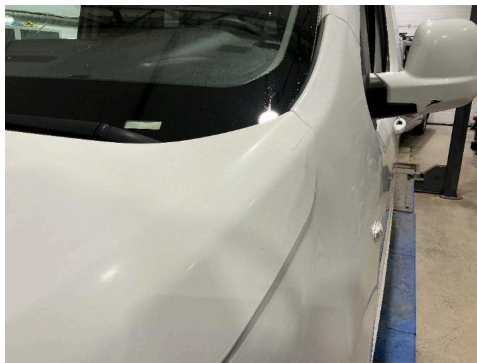
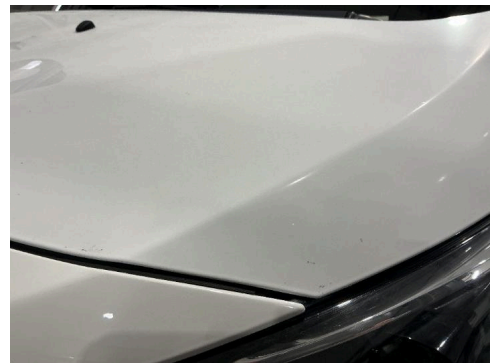
| Ref.Id | Repareres | Resultat | Beskrivelse |
|---|---|---|---|
| 86.13 | | Steinsprut/lakksår | Panser, Tak, Venstre A-stolpe, Høyre A-stolpe |

40. Panser

**R** 41. Panser

**R** 42. Panser

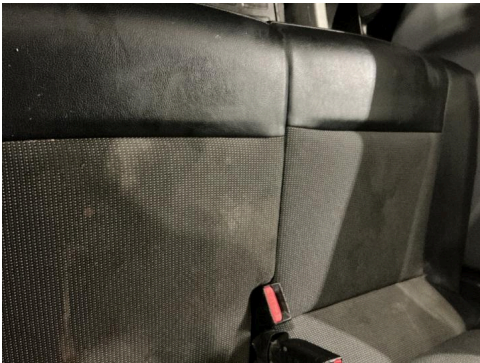
43. Seter

| Ref.Id | Repareres | Resultat | Beskrivelse |
|---|---|---|---|
| 98.2 | Seter | Misfarget/skittent: | Midten foran, Venstre foran, Høyre foran |

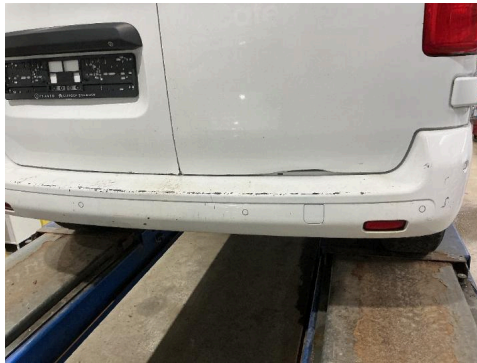
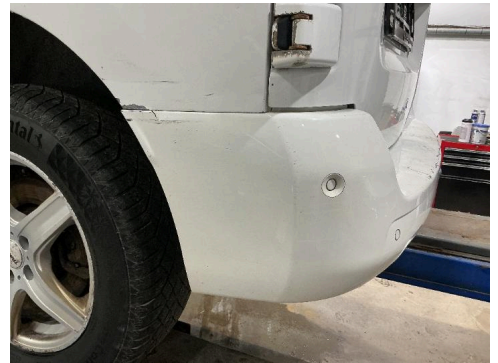
**R** 44. Støtfanger bak

**R** 45. Støtfanger bak

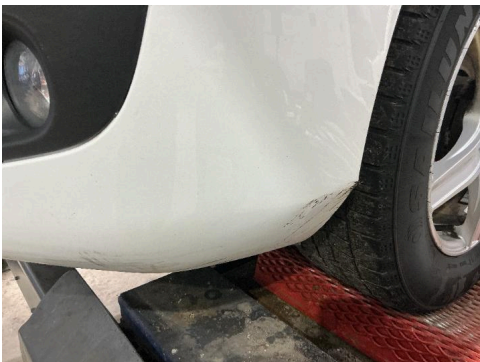
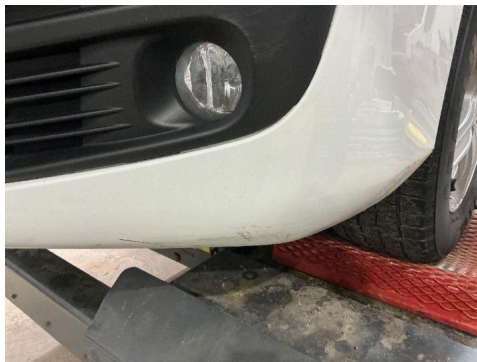
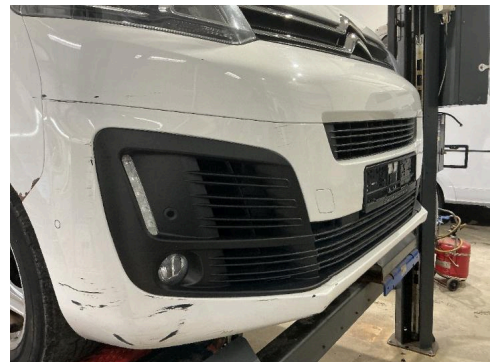
46. Støtfanger foran

**R** 47. Støtfanger foran

**R** 48. Støtfanger foran

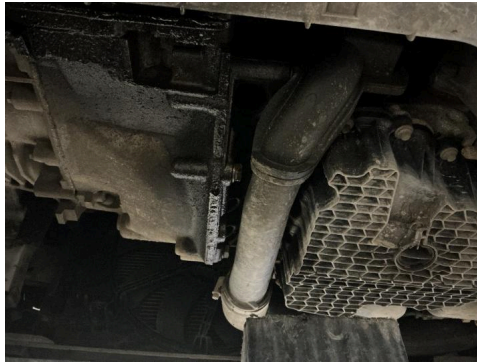
**R** 50. Utvendig tilstand motor

| Ref.Id | Repareres | Resultat | Beskrivelse |
|---|---|---|---|
| 28.1 | Utvendig tilstand motor | Oljelekkasje på motor - rengjør før nærmere kontroll | |

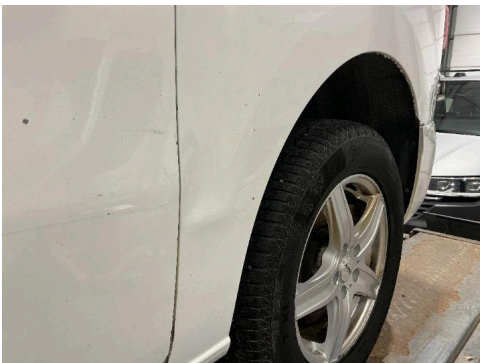
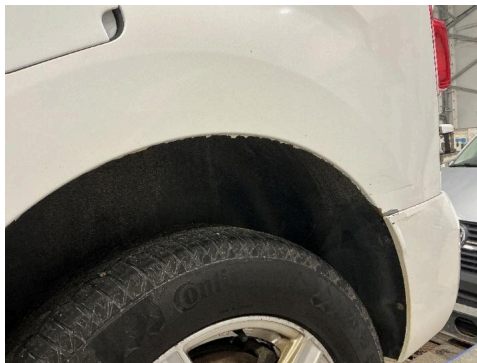
52. Venstre bakskjerm

**R** 53. Venstre bakskjerm

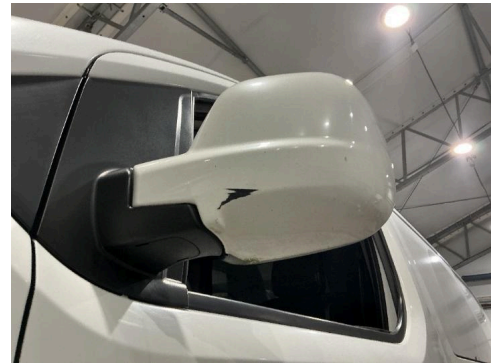
**R** 57. Venstre speil

| Ref.Id | Repareres | Resultat | Beskrivelse |
|---|---|---|---|
| 87.9 | Utvendig speil | Ripe i speilhus: | Venstre |
