# NAF Bruktbiltest

**Testdato**  
27.01.2026

| Bilmerke | Ford | Motorstørrelse | 1499 cm <sup>3</sup> |
| Modell | Transit Connect | Motoreffekt | 74 kW |

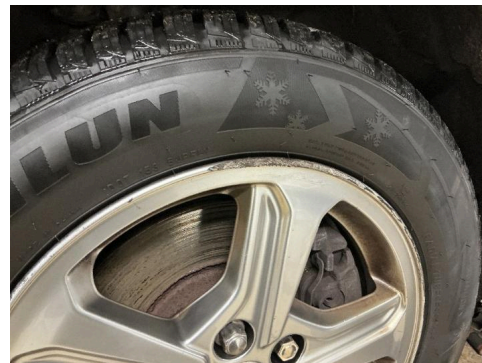
21. Felg.

| Ref.Id | Repareres | Resultat | Beskrivelse |
|---|---|---|---|
| 80.2 | Felg. | Vesentlig riper / hakk: | Venstre bak, Høyre foran |

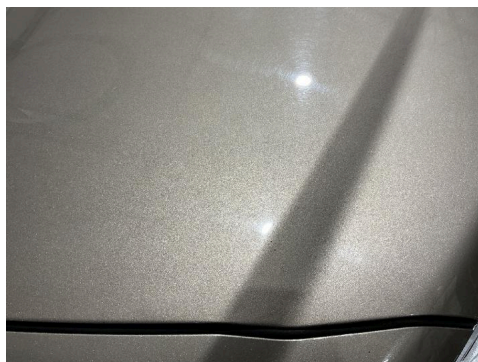
R 23. Lakk / karosseri utvendig.

| Ref.Id | Repareres | Resultat | Beskrivelse |
|---|---|---|---|
| 54.1 | Lakk / karosseri utvendig. | Skadet: | Støtfanger bak |
| 54.2 | | Lakkriper: | Støtfanger foran, Bakluke, Venstre bakdør, Høyre bakskjerm, Støtfanger bak |
| 54.3 | | Steinsprut/lakksår | Panser |
| 54.6 | | Lakkblærer | Bakluke |
| 54.8 | | Bulk (er): | Høyre fordør, Høyre bakdør, Venstre bakskjerm, V. takvange , H. takvange , Bakluke, Venstre bakdør, Høyre bakskjerm |

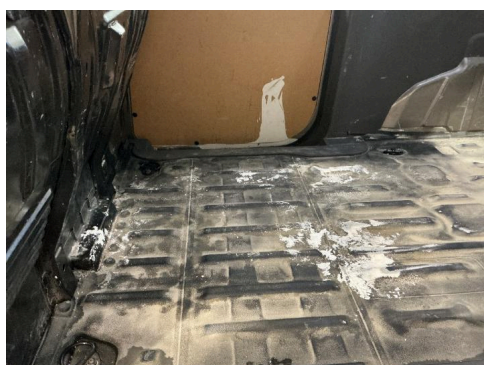
46. Laste-/bagasjerom.

| Ref.Id | Repareres | Resultat | Beskrivelse |
|---|---|---|---|
| 51.4 | Laste-/bagasjerom. | Forurensing og/eller ubehagelig lukt | |
