# NAF Bruktbiltest

**Testdato**  
28.01.2026

| Modell | EHS9 | Motoreffekt | 405 kW |
| Registreringsnr. | ED63894 | Drivstofftype | Elektrisk |

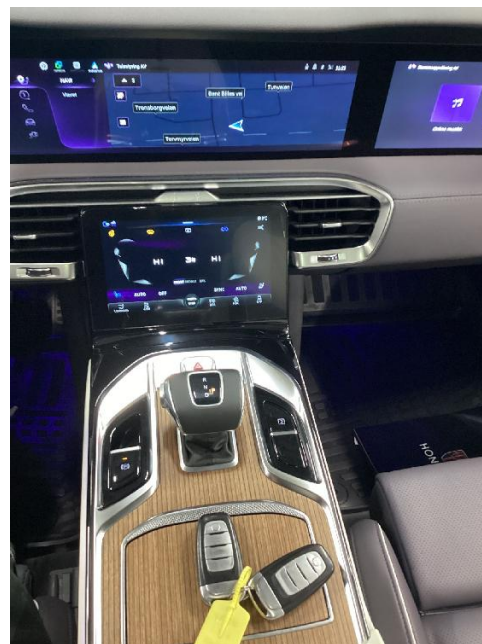
51. Instrumenter

| Ref.Id | Opplysning | Resultat | Beskrivelse |
|---|---|---|---|
| 45.18 | Instrumenter | Skadet instrumentglass / riper | |
