# NAF Bruktbiltest

**Testdato**  
28.01.2026

| Bilmerke | Ford | Motorstørrelse | 1995 cm <sup>3</sup> |
| Modell | Transit Custom | Motoreffekt | 96 kW |

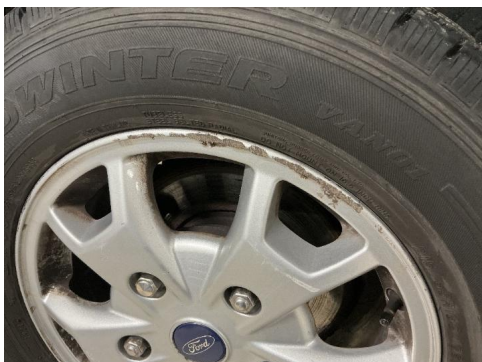
22. Felg.

| Ref.Id | Repareres | Resultat | Beskrivelse |
|---|---|---|---|
| 80.3 | Felg. | Vesentlig riper / hakk: | Høyre bak |

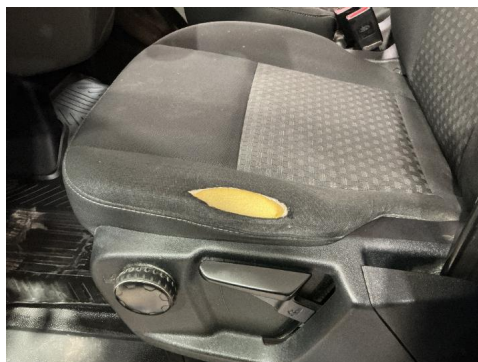
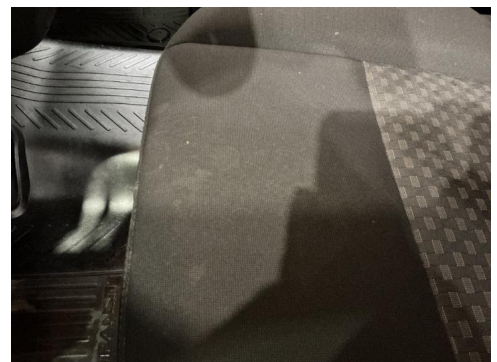
**R** 23. Førersete.

| Ref.Id | Repareres | Resultat | Beskrivelse |
|---|---|---|---|
| 44.3 | Førersete. | Hull/rift gjennom setetrekk: | |
| 44.4 | | Misfarget/skittent: | |

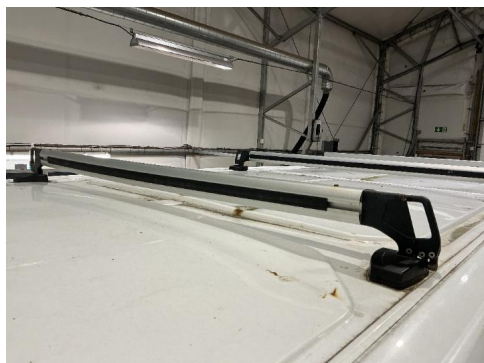
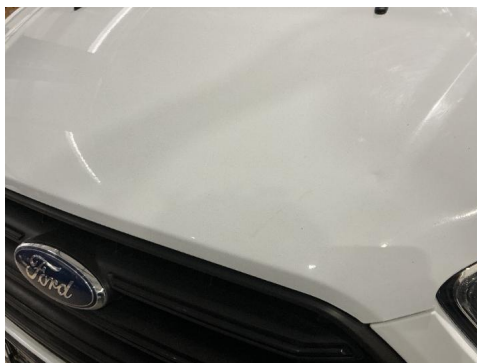
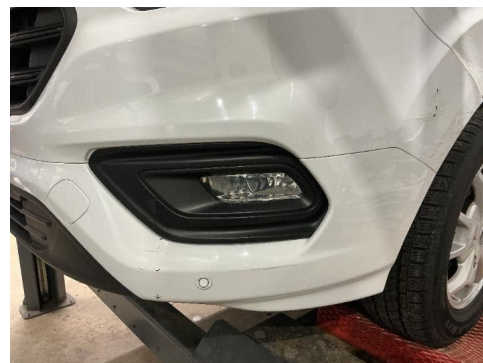
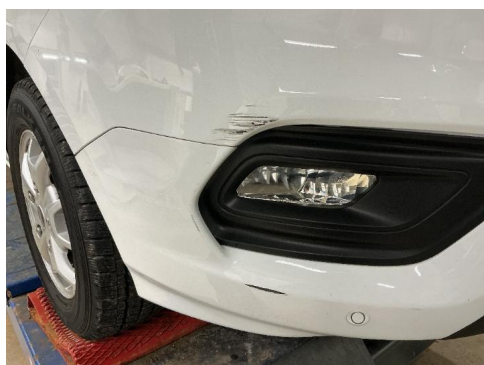
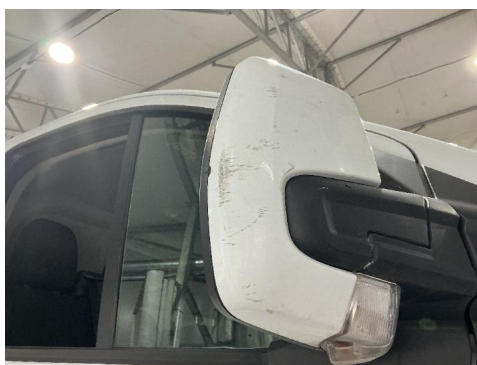
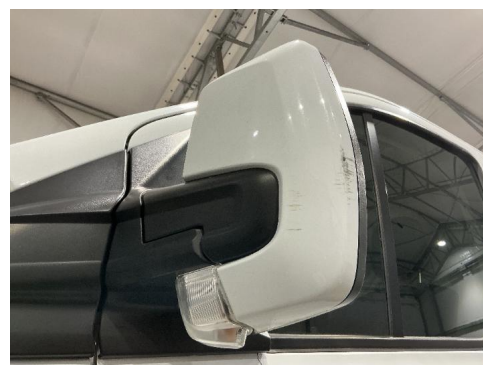
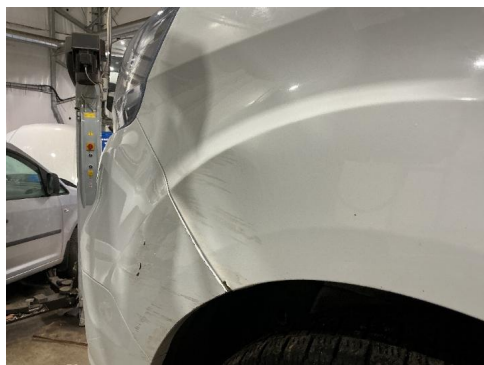
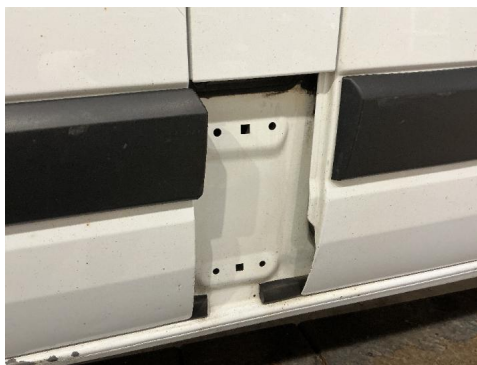
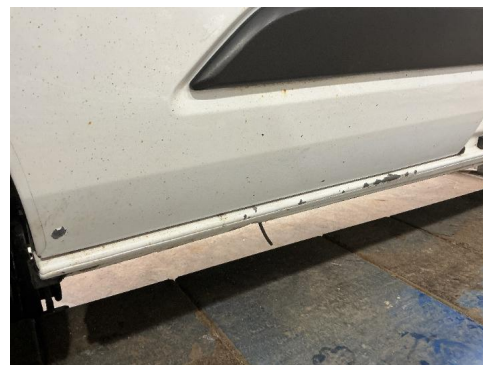
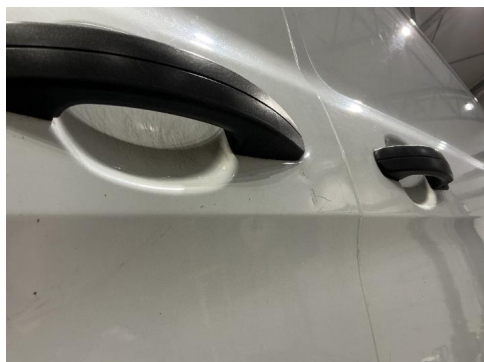
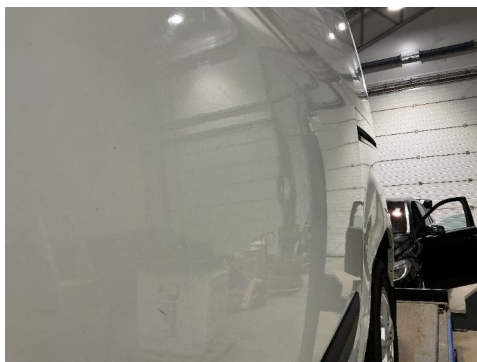
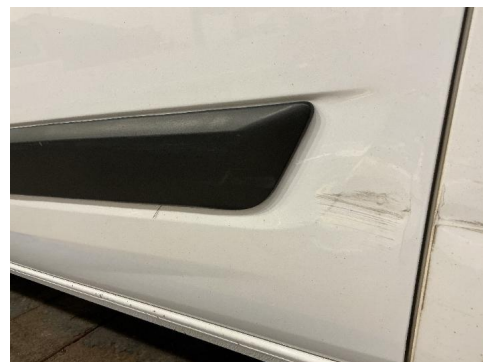
| Ref.Id | Repareres | Resultat | Beskrivelse |
|---|---|---|---|
| 54.1 | Lakk / karosseri utvendig. | Skadet: | Venstre forskjerm, Bakluke, Venstre bakskjerm |
| 54.2 | | Lakkriper: | Støtfanger foran, Høyre fordør, Høyre bakdør, Høyre bakskjerm, Støtfanger bak, Venstre speil, Høyre speil |
| 54.3 | | Steinsprut/lakksår | Panser |
| 54.4 | | Rustangrep: | Tak |
| 54.5 | | Lakkslipp/flassing | Venstre fordør, Venstre sidekanal, Høyre sidekanal |
| 54.7 | | Pyntelist løs, skadet eller mangler: | Venstre B-stolpe |
| 54.8 | | Bulk (er): | Venstre bakdør, Panser, Tak, Venstre fordør, Høyre fordør, Høyre bakdør, Høyre bakskjerm |

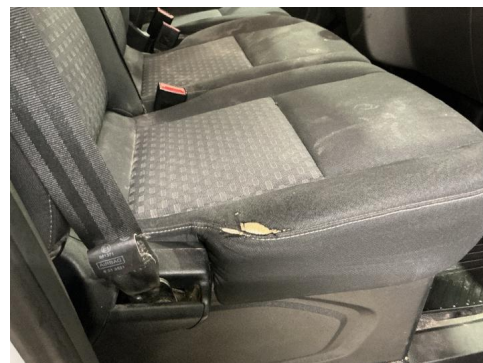
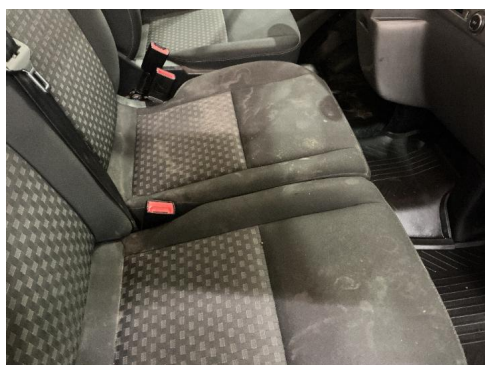
51. Passasjerseate.

| Ref.Id | Repareres | Resultat | Beskrivelse |
|---|---|---|---|
| 46.3 | Passasjersele. | Hull/rift gjennom setetrekk: | |
| 46.4 | | Misfarget/skittent: | |

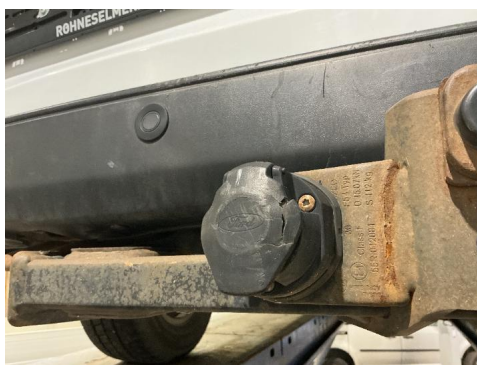
53. Tilhengerfeste.

| Ref.Id | Repareres | Resultat | Beskrivelse |
|---|---|---|---|
| 49.1 | Tilhengerfeste. | Mangler eller defekt lokk | |
