# NAF Verdivurdering

**Testdato**  
07.01.2026

| Bilmerke | Citroen | Motorstørrelse | 1499 cm <sup>3</sup> |
| Modell | Berlingo | Motoreffekt | 75 kW |

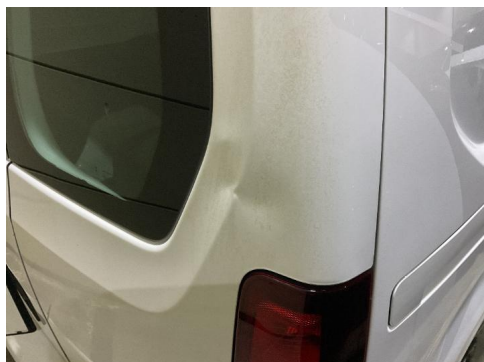
34. Bakluke

| Ref.Id | Repareres | Resultat | Beskrivelse |
|---|---|---|---|
| 103.2 | Bakluke | Bulk(er) uten lakkskade | Rette og flekklakkere |

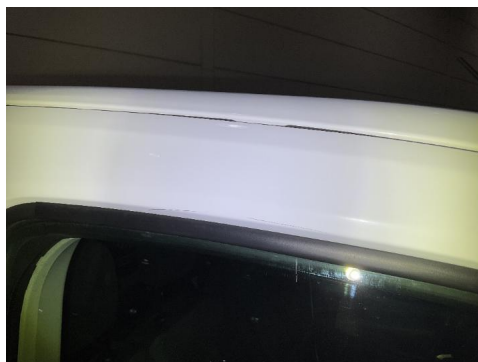
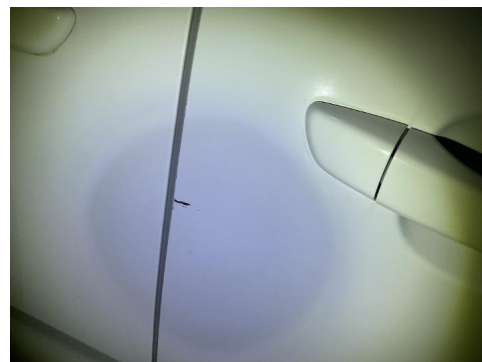
35. Høyre fordør

| Ref.Id | Repareres | Resultat | Beskrivelse |
|---|---|---|---|
| 91.5 | Høyre fordør | Ripe ned til grunnmaterialet | Flekklakkere |

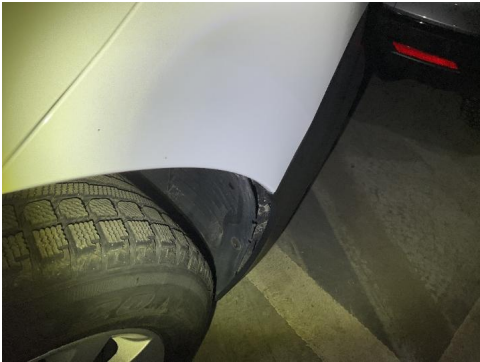
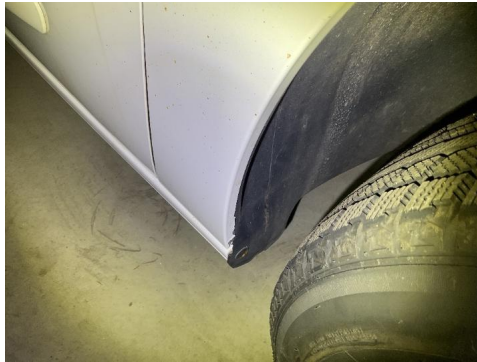
37. Høyre forskjerm

| Ref.Id | Repareres | Resultat | Beskrivelse |
|---|---|---|---|
| 90.2 | Høyre forskjerm | Bulk(er) uten lakkskade | Rette og lakkere |

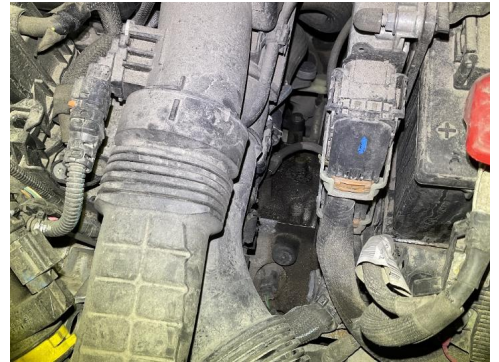
39. Utvendig tilstand motor

| Ref.Id | Opplysning | Resultat | Beskrivelse |
|---|---|---|---|
| 23.7 | Utvendig tilstand motor | Oljesvetting | |
