# NAF Bruktbiltest

**Testdato**  
30.10.2025

| <b>Bilmerke</b> | BMW | <b>Motorstørrelse</b> | 1995 cm <sup>3</sup> |
| <b>Modell</b> | 520d | <b>Motoreffekt</b> | 140 kW |

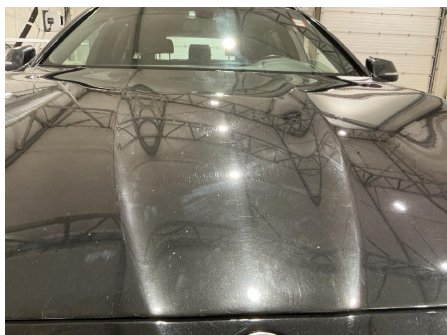
**1. Panser**

| Ref.Id | Repareres | Resultat | Beskrivelse |
|---|---|---|---|
| 86.12 | | Steinsprut/lakksår | Venstre forskjerm, Høyre forskjerm, Panser, Tak, Venstre fordør |

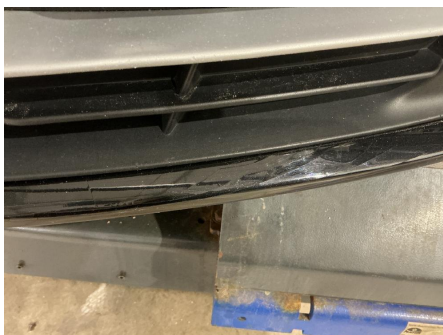
**2. Støtfanger foran**

| Ref.Id | Repareres | Resultat | Beskrivelse |
|---|---|---|---|
| 86.3 | | Lakkriper: | Støtfanger foran, Høyre fordør, Høyre bakdør, Støtfanger bak, Bakluke |

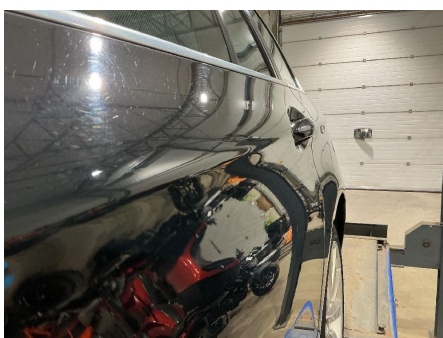
**5. Venstre bakdør**

| Ref.Id | Repareres | Resultat | Beskrivelse |
|---|---|---|---|
| 86.1 | Lakk / karosseri utvendig | Bulk (er): | Venstre bakdør |

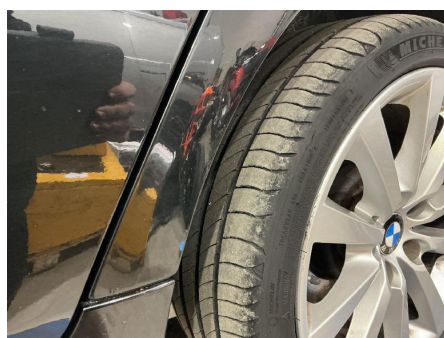
**6. Venstre baksjerm**

| Ref.Id | Repareres | Resultat | Beskrivelse |
|---|---|---|---|
| 86.9 | | Rustangrep: | Venstre baksjerm |

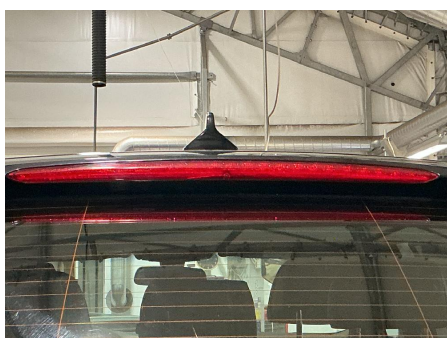
**7. Lys**

| Ref.Id | Repareres | Resultat | Beskrivelse |
|---|---|---|---|
| 17.15 | Lys | Vann / kondens i lykt: | Midtre bremselys |

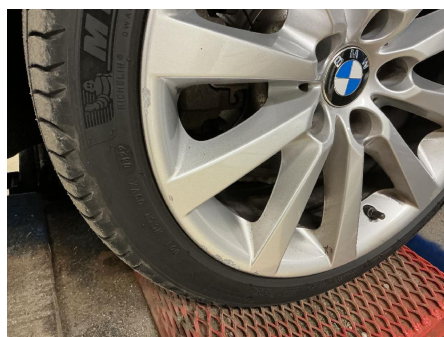
**12. Felg**

| Ref.Id | Repareres | Resultat | Beskrivelse |
|---|---|---|---|
| 66.8 | Felg | Vesentlig ripe / hakk inn til grunnmaterialet: | Høyre bak, Høyre foran |
