# NAF Bruktbiltest

| <b>Bilmerke</b> | Ford | <b>Motorstørrelse</b> | 1560 cm <sup>3</sup> |
| <b>Modell</b> | FOCUS | <b>Motoreffekt</b> | 85 kW |
| <b>Registreringsnr.</b> | TV83188 | <b>Drivstofftype</b> | Diesel |

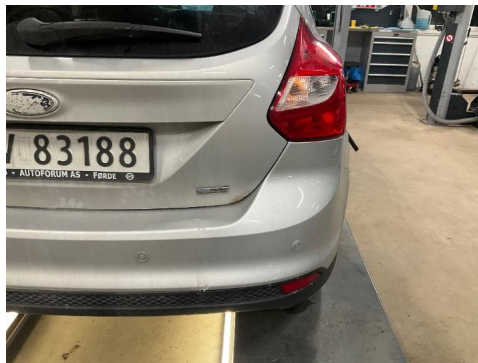
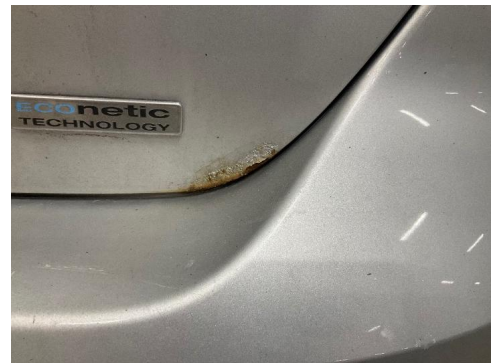
| Ref.Id | Repareres | Resultat | Beskrivelse |
|---|---|---|---|
| 86.9 | | Rustangrep: | Bakluke, Venstre baks skjerm |

29. Bakluke

30. Bakluke

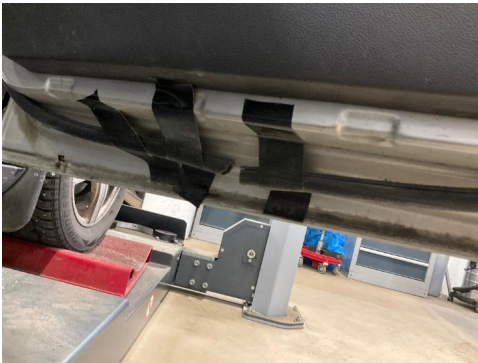
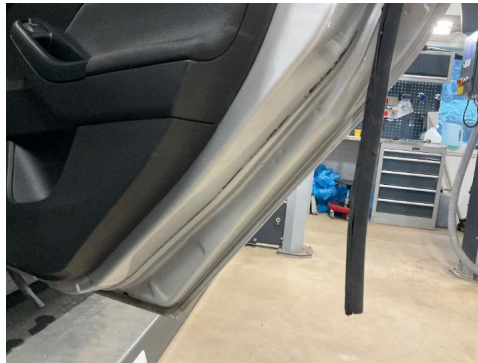
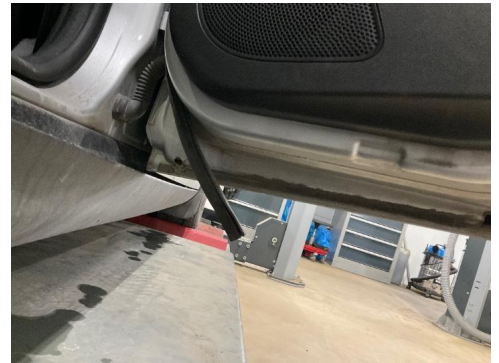
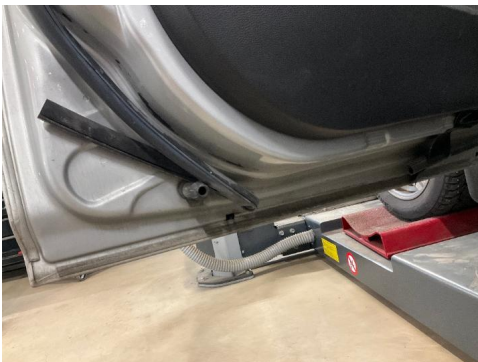
| Ref.Id | Repareres | Resultat | Beskrivelse |
|---|---|---|---|
| 83.11 | Dør-/panseråpner | Slitt / skade på gummilist: | Venstre foran, Høyre bak, Høyre foran |

31. Dør-/panseråpner

32. Dør-/panseråpner

33. Dør-/panseråpner

34. Dør-/panseråpner

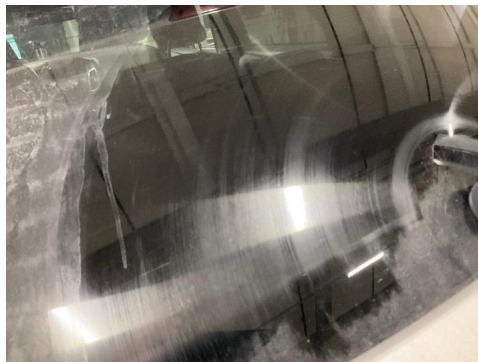
| Ref.Id | Repareres | Resultat | Beskrivelse |
|---|---|---|---|
| 82.6 | Siderute/bakrute | Lett synlig ripe/slitasje: | Bakrute |

35. Siderute/bakrute

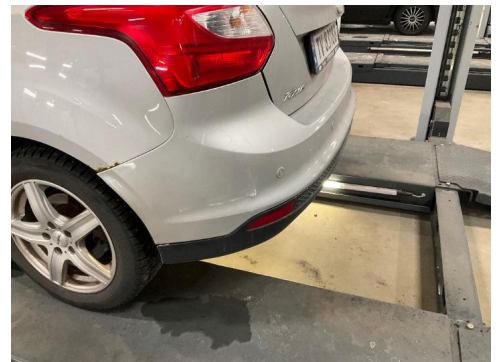
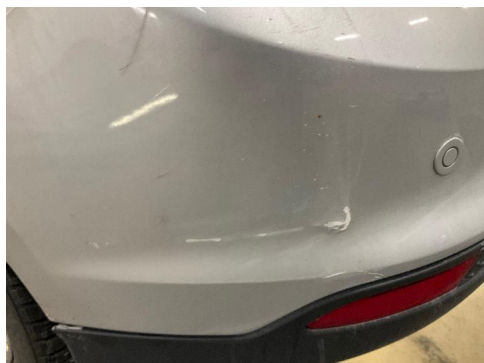
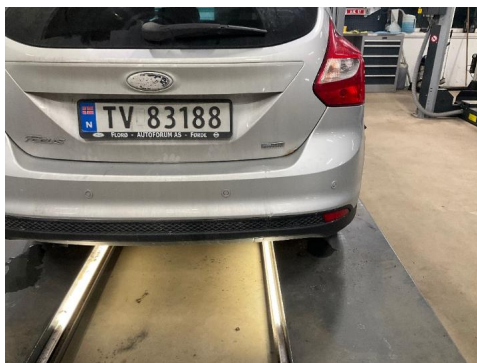
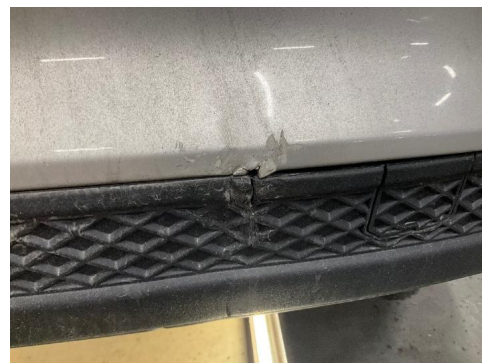
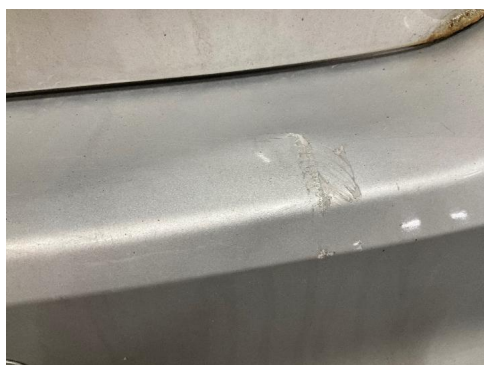
| Ref.Id | Repareres | Resultat | Beskrivelse |
|---|---|---|---|
| 86.4 | Lakk / karosseri utvendig | Skadet: | Støtfanger bak |

36. Støtfanger bak

37. Støtfanger bak

38. Støtfanger bak

39. Støtfanger bak

40. Støtfanger bak

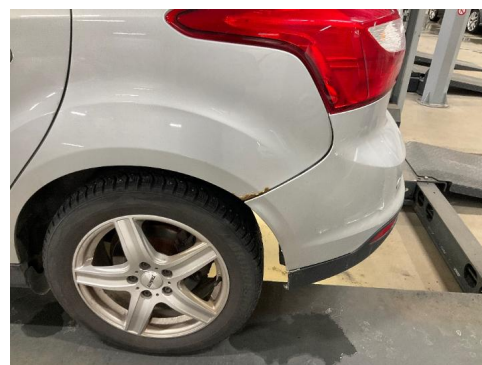
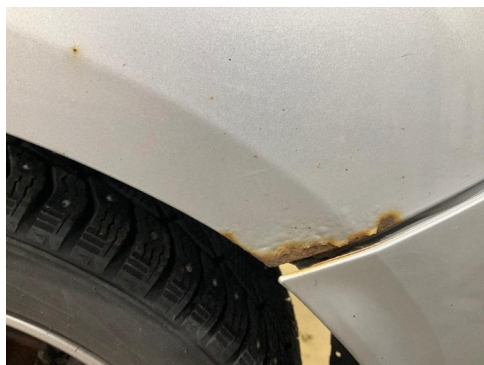
42. Venstre bakskjerm

43. Venstre bakskjerm
