# NAF Bruktbiltest

**Testdato**  
04.02.2026

| Bilmerke | Skoda | Motorstørrelse | 999 cm <sup>3</sup> |
| Registreringsnr. | FT61461 | Drivstofftype | Bensin |

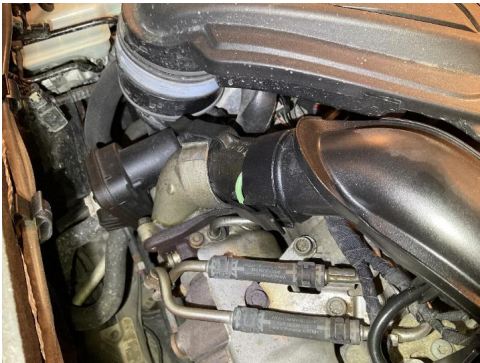
| Ref.Id | Repareres | Resultat | Beskrivelse |
|---|---|---|---|
| 24.1 | Motor virkemåte. | Ulyd fra motor | |

31. Motor virkemåte.
