# NAF Bruktbiltest

**Testdato**  
26.01.2026

| Bilmerke | Mercedes-Benz | Motorstørrelse | 1595 cm <sup>3</sup> |
| Modell | A 180 | Motoreffekt | 90 kW |

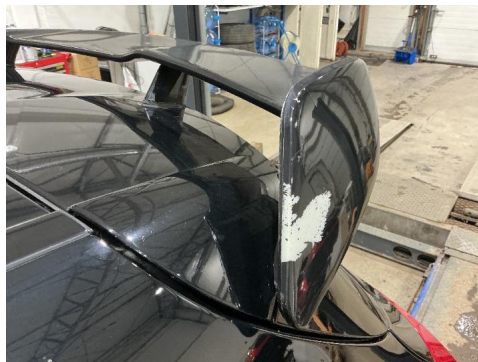
23. Bakluke

| Ref.Id | Repareres | Resultat | Beskrivelse |
|---|---|---|---|
| 86.15 | | Lakkslipp/flassing | Bakluke |

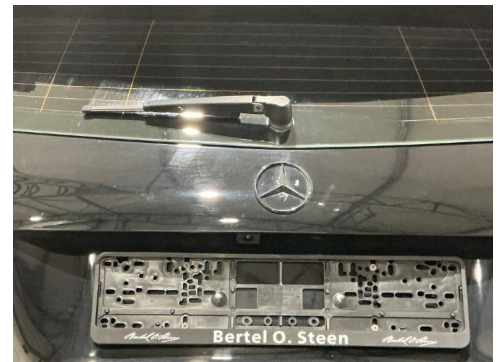
R 24. Bakluke

| Ref.Id | Repareres | Resultat | Beskrivelse |
|---|---|---|---|
| 86.5 | | Bulk (er): | Venstre baksjerm, Høyre baksjerm, Bakluke |

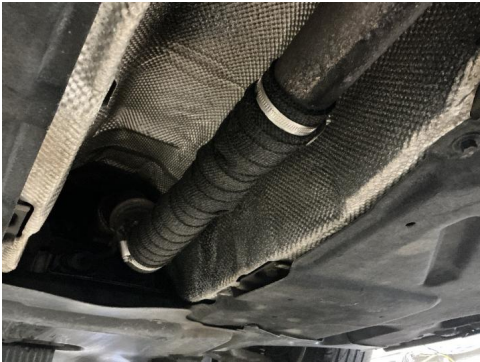
25. Eksosanlegg

| Ref.Id | Repareres | Resultat | Beskrivelse |
|---|---|---|---|
| 33.12 | Eksosanlegg | * Modifisert eksos | |

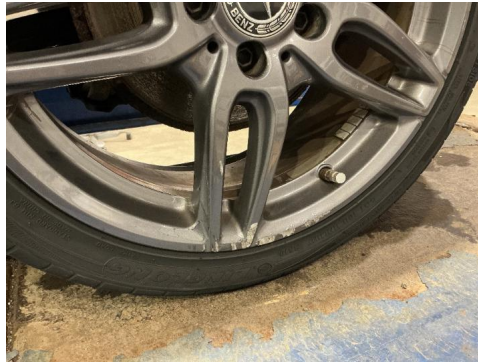
26. Felg

| Ref.Id | Repareres | Resultat | Beskrivelse |
|---|---|---|---|
| 66.8 | Felg | Vesentlig ripe / hakk: | 4 felger |

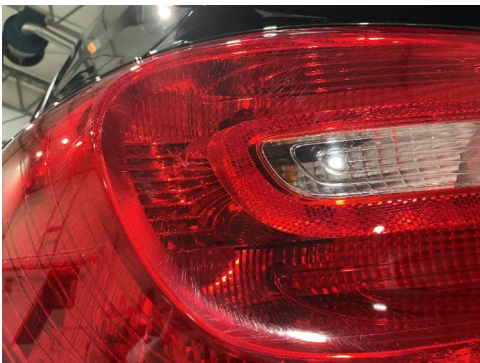
28. Lys

| Ref.Id | Repareres | Resultat | Beskrivelse |
|---|---|---|---|
| 17.7 | Lys | Kraketert lykteglass | Venstre baklys, Høyre baklys |
| 17.14 | | Vann / kondens i lykt: | Høyre baklys |

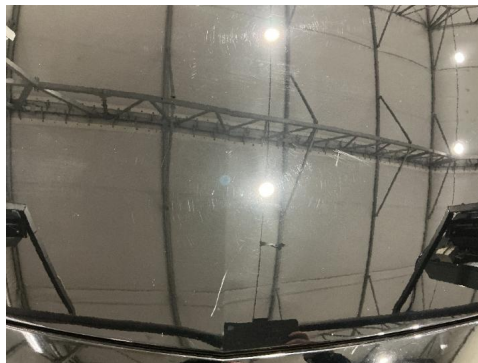
29. Panser

| Ref.Id | Repareres | Resultat | Beskrivelse |
|---|---|---|---|
| 86.2 | | Lakkriper: | Panser, Bakluke, Tak, Støtfanger bak, Venstre speil, Høyre speil, Støtfanger foran |

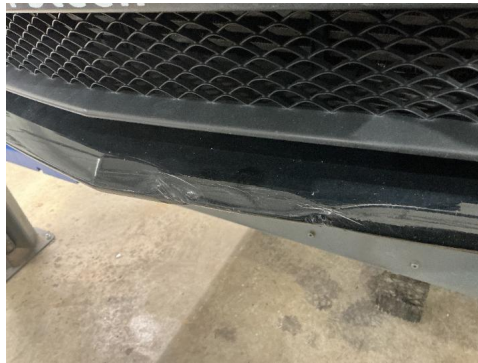
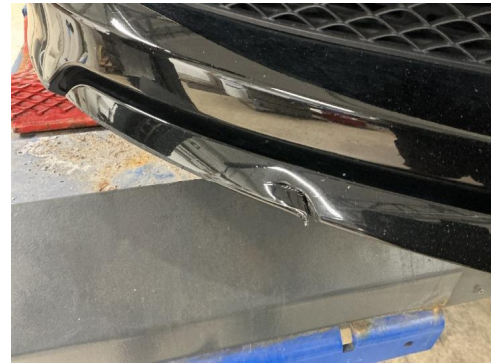
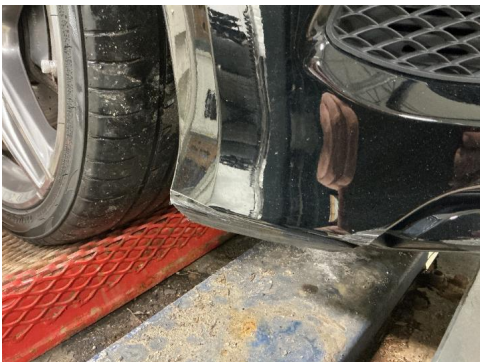
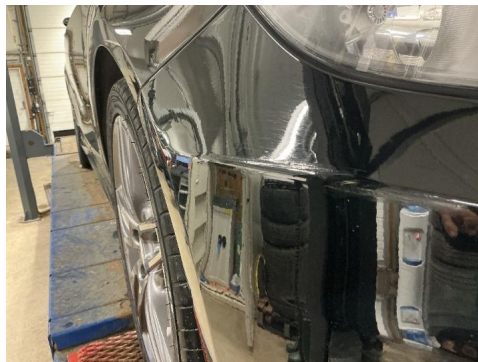
32. Støtfanger foran

| Ref.Id | Repareres | Resultat | Beskrivelse |
|---|---|---|---|
| 86.1 | Lakk / karosseri utvendig | Skadet: | Støtfanger foran |
| 86.14 | | Mangelfull kvalitet på replakking: | Støtfanger foran |
