# NAF Bruktbiltest

**Testdato**  
13.01.2026

| Bilmerke | Volkswagen | Motorstørrelse | 1968 cm <sup>3</sup> |
| Modell | TRANSPORTER | Motoreffekt | 84 kW |

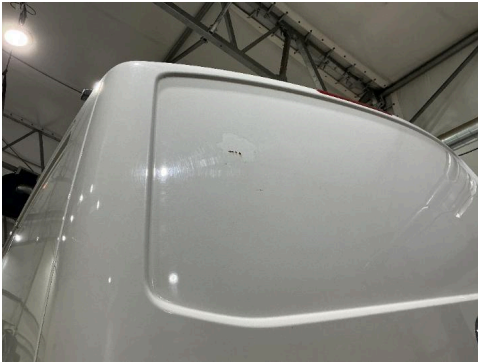
25. Bakluke

| Ref.Id | Repareres | Resultat | Beskrivelse |
|---|---|---|---|
| 86.14 | | Mangelfull kvalitet på replakking: | Bakluke |

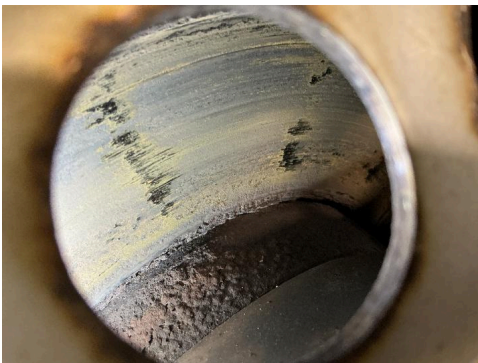
28. Bremseskiver

| Ref.Id | Repareres | Resultat | Beskrivelse |
|---|---|---|---|
| 6.10 | Bremseskiver | Rust på bremseskive: | Venstre foran, Venstre bak, Høyre bak, Høyre foran |

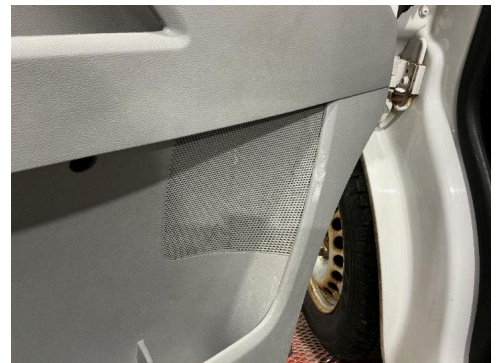
**R** 30. Dørtrekk

| Ref.Id | Repareres | Resultat | Beskrivelse |
|---|---|---|---|
| 96.5 | Dørtrekk | Skittent/misfarget dørtrekk | Venstre fordør, Høyre fordør |

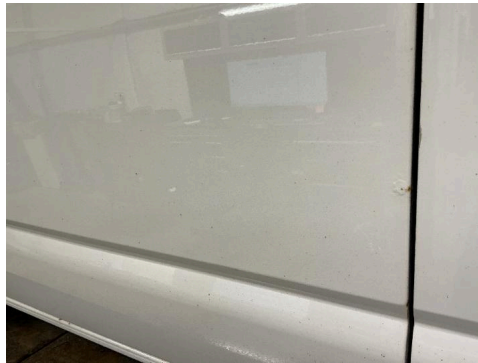
**O** 32. Høyre bakdør

| Ref.Id | Repareres | Resultat | Beskrivelse |
|---|---|---|---|
| 86.11 | | Rustangrep: | Venstre fordør, Venstre bakdør, Høyre bakdør, Venstre bakskjerm, Høyre bakskjerm, Venstre sidekanal, Høyre sidekanal |

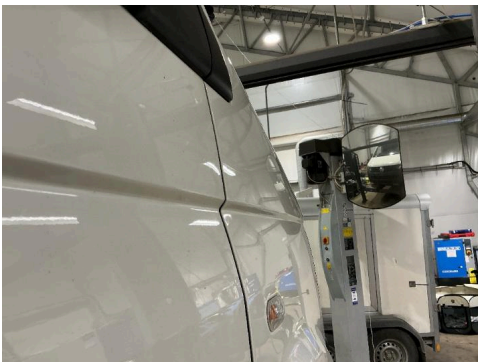
34. Høyre forsijerm

| Ref.Id | Repareres | Resultat | Beskrivelse |
|---|---|---|---|
| 86.5 | | Bulk (er): | Høyre forskjerm, Bakluke, Venstre fordør, Venstre bakdør, Venstre bakskjerm |

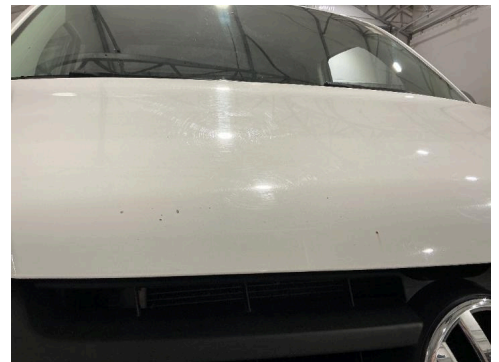
**R** 36. Panser

| Ref.Id | Repareres | Resultat | Beskrivelse |
|---|---|---|---|
| 86.13 | | Steinsprut/lakksår | Panser |

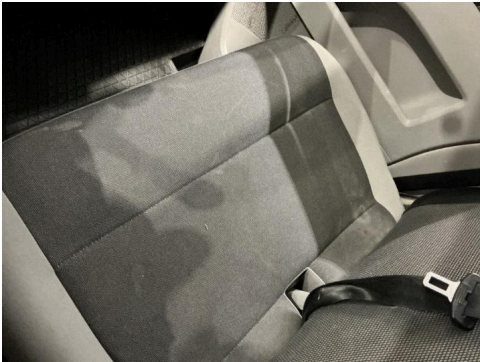
37. Seter

| Ref.Id | Repareres | Resultat | Beskrivelse |
|---|---|---|---|
| 98.2 | Seter | Misfarget/skittent: | Midten foran, Venstre foran, Høyre foran |

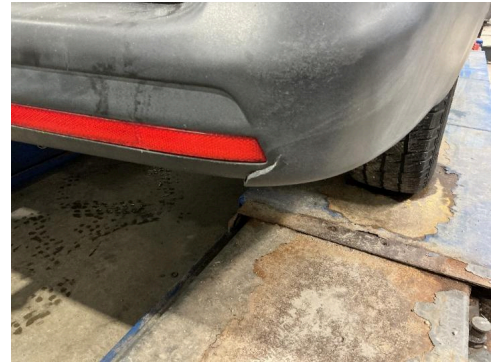
39. Støtfanger bak

| Ref.Id | Repareres | Resultat | Beskrivelse |
|---|---|---|---|
| 86.1 | Lakk / karosseri utvendig | Skadet: | Støtfanger bak |
