# NAF Bruktbiltest

**Testdato**  
22.01.2026

| Modell | Ranger | Motoreffekt | 157 kW |
| Registreringsnr. | BU13226 | Drivstofftype | Diesel |

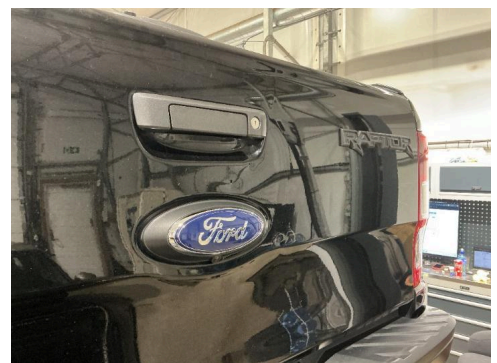
21. Bakluke

| Ref.Id | Repareres | Resultat | Beskrivelse |
|---|---|---|---|
| 86.5 | | Bulk (er): | Venstre fordør, Bakluke, Venstre bakskjerm |

R

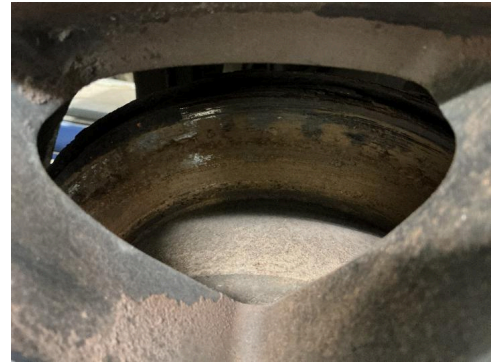
24. Bremseskiver

| Ref.Id | Repareres | Resultat | Beskrivelse |
|---|---|---|---|
| 6.10 | Bremseskiver | Rust på bremseskive: | Venstre bak, Høyre bak |

R

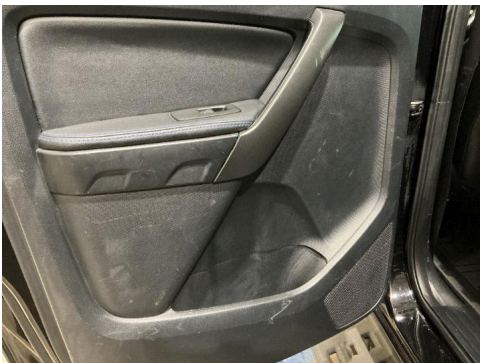
25. Dørtrekk

| Ref.Id | Repareres | Resultat | Beskrivelse |
|---|---|---|---|
| 96.4 | Dørtrekk | Liten skade i dørtrekk: | Venstre bakdør, Høyre bakdør |

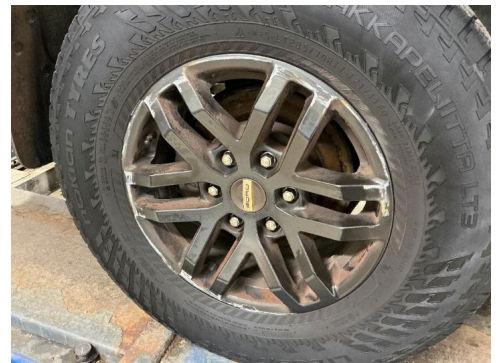
27. Felg

| Ref.Id | Repareres | Resultat | Beskrivelse |
|---|---|---|---|
| 66.8 | Felg | Vesentlig ripe / hakk: | 1 felg |

R

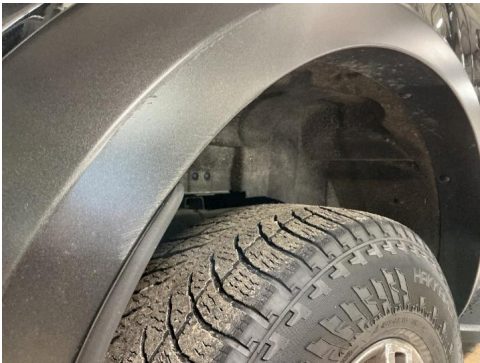
28. Høyre bakskjerm

| Ref.Id | Repareres | Resultat | Beskrivelse |
|---|---|---|---|
| 86.2 | Lakk / karosseri utvendig | Lakkriper: | Venstre forskjerm, Støtfanger foran, Bakluke, Venstre bakskjerm, Høyre bakskjerm |

R

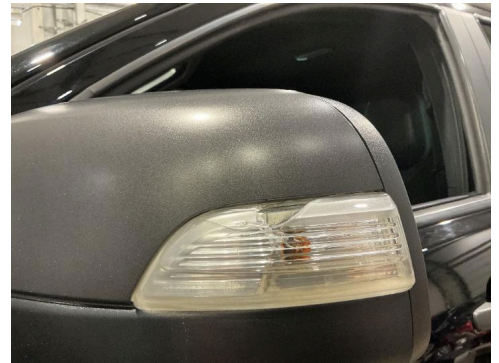
30. Lys

| Ref.Id | Repareres | Resultat | Beskrivelse |
|---|---|---|---|
| 17.5 | Lys | Skadet lykteglass: | Venstre sideblink |

R

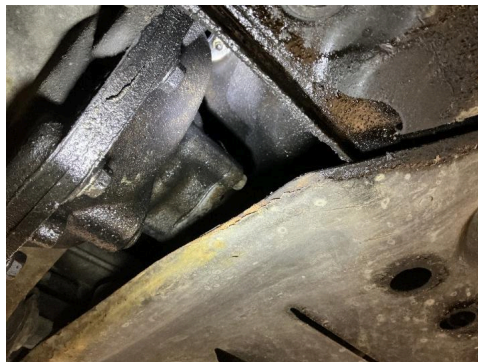
32. Utvendig tilstand motor

| Ref.Id | Repareres | Resultat | Beskrivelse |
|---|---|---|---|
| 28.1 | Utvendig tilstand motor | Oljelekkasje på motor - rengjør før nærmere kontroll | |
