# NAF Bruktbiltest

**Testdato**  
04.02.2026

| Modell | Transit | Motoreffekt | 92 kW |
| Registreringsnr. | DP40467 | Drivstofftype | Diesel |

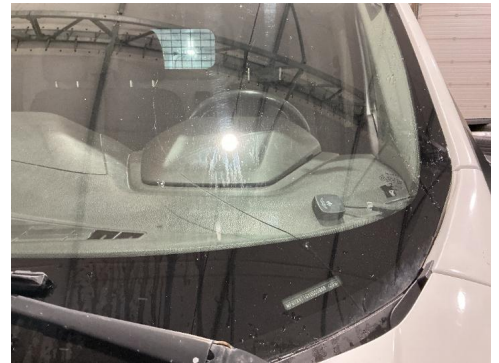
21. Glassruter.

| Ref.Id | Repareres | Resultat | Beskrivelse |
|---|---|---|---|
| 14.2 | Glassruter. | Sprukket/skadet rute | Frontrute |

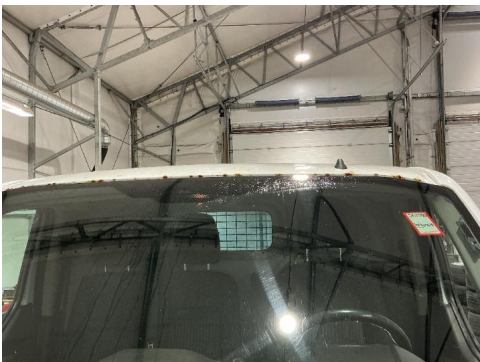
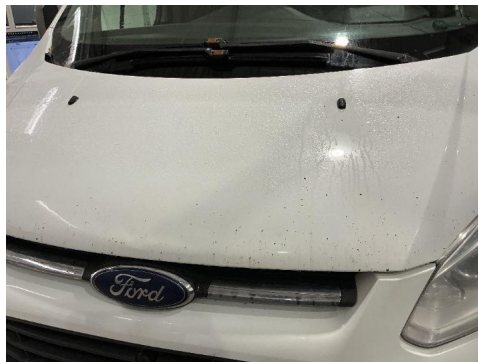
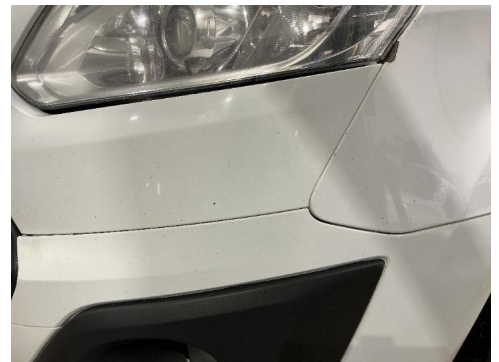
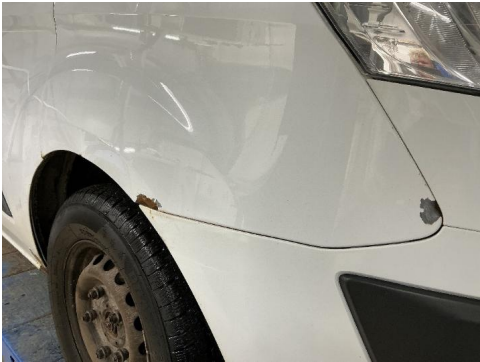
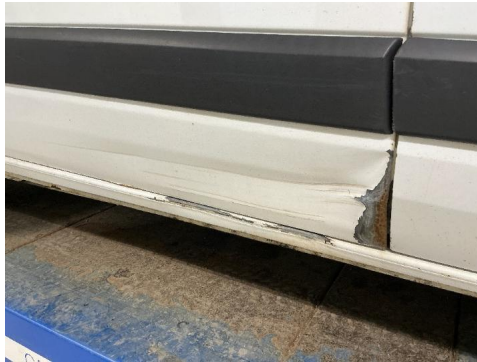
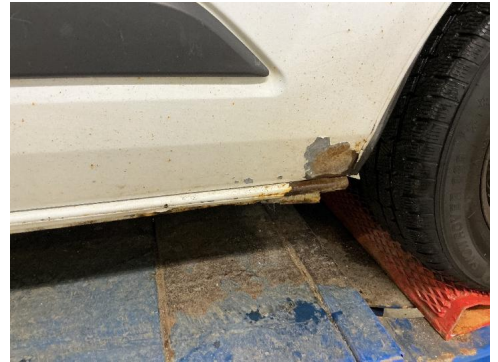
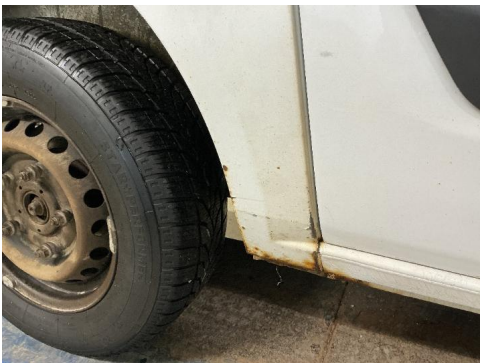
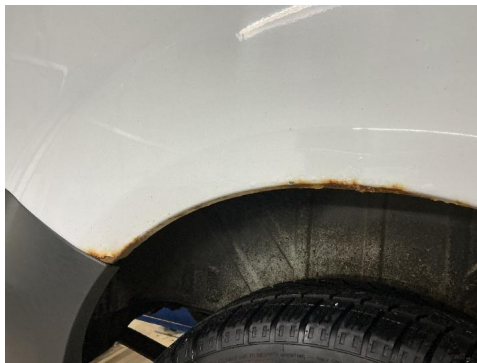
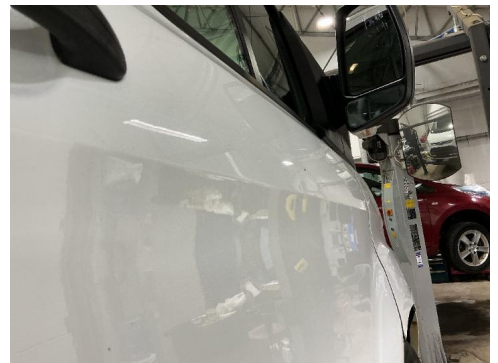
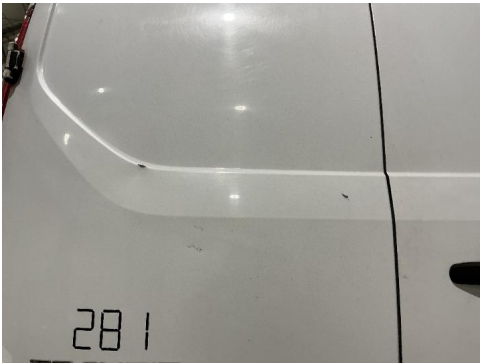
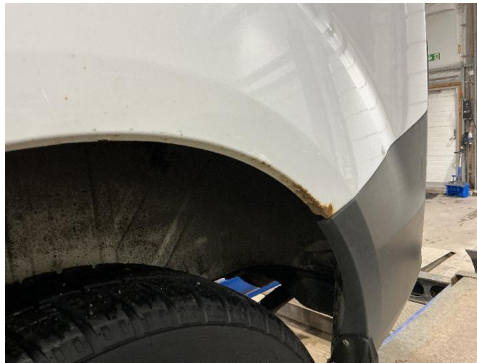
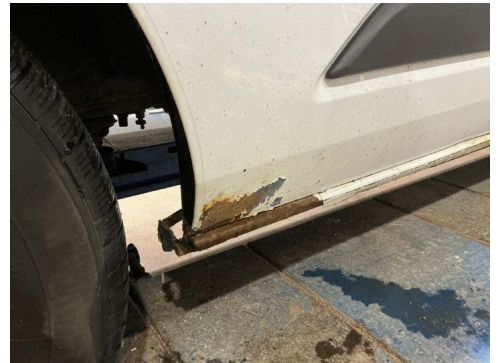
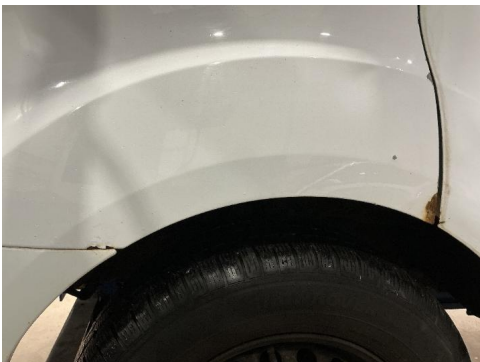
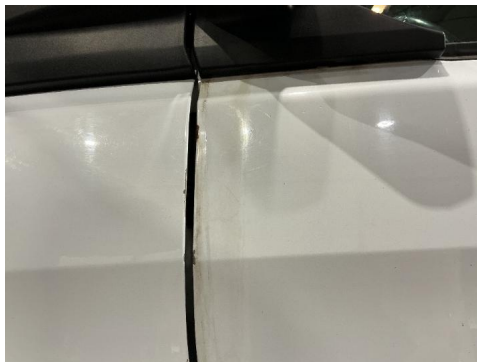
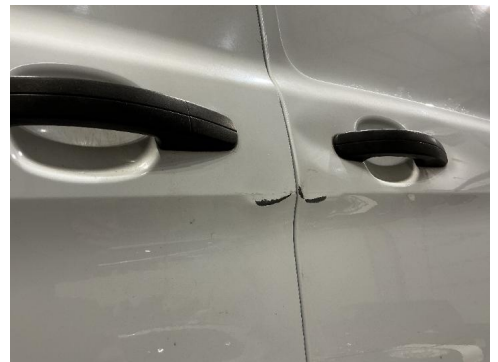
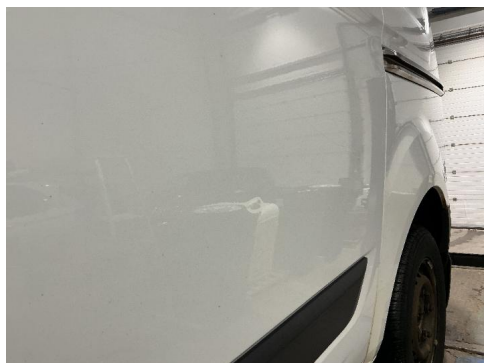
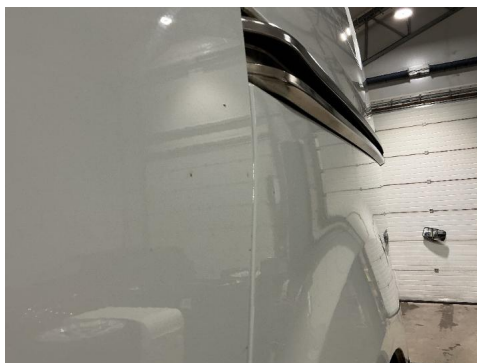
| Ref.Id | Repareres | Resultat | Beskrivelse |
|---|---|---|---|
| 54.1 | Lakk / karosseri utvendig. | Skadet: | Venstre fordør, Venstre bakdør, Høyre bakdør, Høyre sidekanal |
| 54.3 | | Steinsprut/lakksår | Venstre forskjerm, Støtfanger foran, Panser |
| 54.4 | | Rustangrep: | Høyre forskjerm, Tak, Høyre fordør, Venstre bakskjerm, Høyre bakskjerm, Venstre sidekanal, Venstre forskjerm, Venstre fordør, Høyre bakdør, Høyre sidekanal |
| 54.5 | | Lakkslipp/flassing | Bakluke, Høyre forskjerm, Høyre fordør, Høyre bakdør, Høyre bakskjerm, Høyre sidekanal |
| 54.8 | | Bulk (er): | Bakluke, Høyre fordør, Venstre bakdør, Venstre bakskjerm |

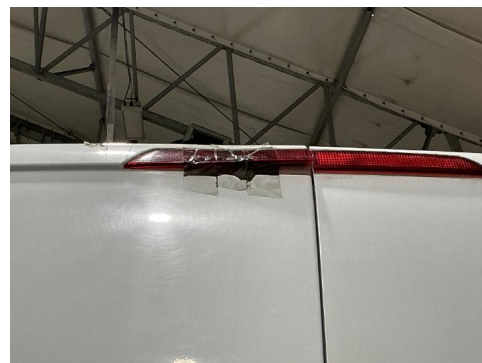
39. Lykter/lys - tilstand.

| Ref.Id | Repareres | Resultat | Beskrivelse |
|---|---|---|---|
| 28.1 | Lykter/lys - tilstand. | Skadet lykteglass: | Midtre bremselys |

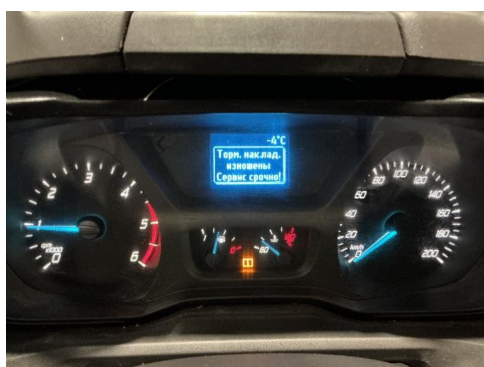
40. Varsellamper/ meldinger.

| Ref.Id | Repareres | Resultat | Beskrivelse |
|---|---|---|---|
| 6.14 | Varsellamper/ meldinger. | * Varsellamper lyser, men pga instrumentspråk er det vanskelig å vite hva. | |
