**HONDA HR-V 131 HK AUTOMAT FORHJULSDRIFT**
**TESTDATO: 19.01.2026**
**KODE: 1926367**

**NF87886**

**68 164 KM**

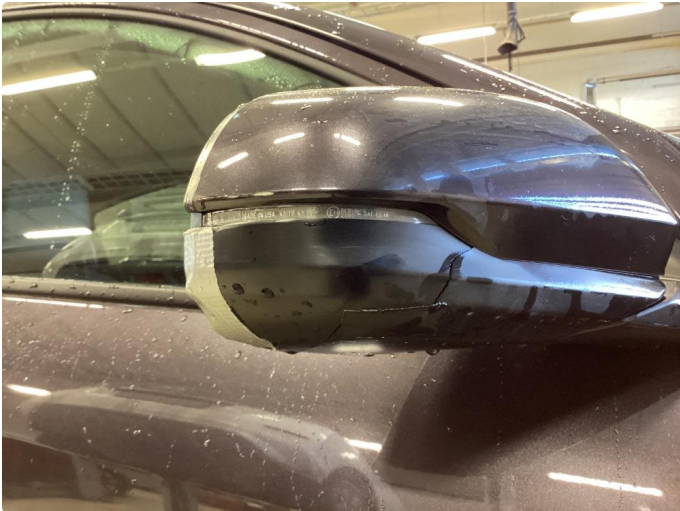
| Punkt | | Beskrivelse | Plassering |
|---|---|---|---|
| 1.1 | Speil | speilhus skadet | høyre foran |

1.1 Speilhus skadet

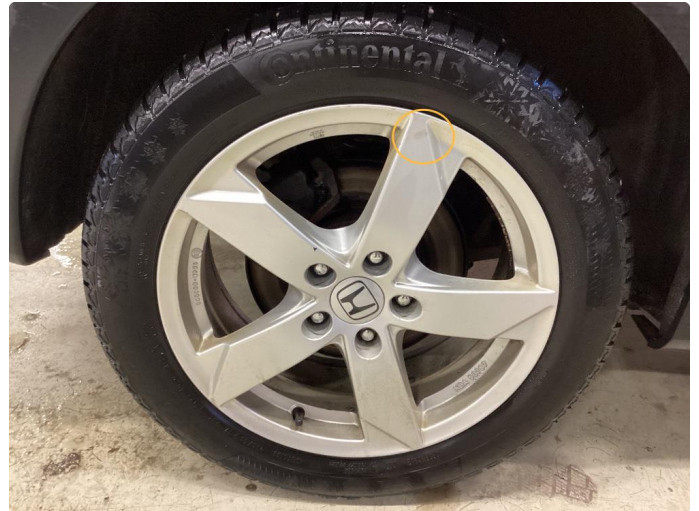
| Punkt | | Beskrivelse | Plassering |
|---|---|---|---|
| 1.2 | Dekk/Felger | kantkjørt felg | høyre bak |

1.2 Kantkjørt felg
