# NAF Bruktbiltest

**Testdato**  
23.01.2026

| Bilmerke | BMW | Motorstørrelse | 2993 cm <sup>3</sup> |
| Modell | 730D | Motoreffekt | 180 kW |

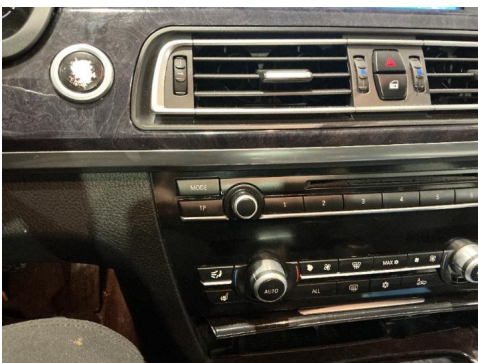
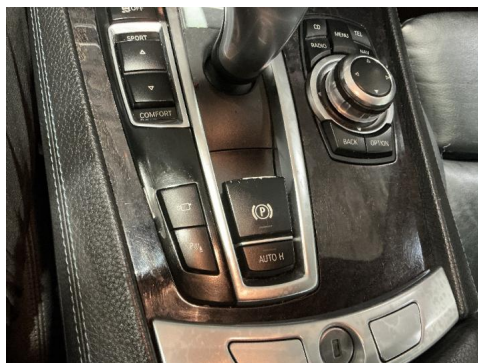
28. Dashbord / midtkonsoll

| Ref.Id | Repareres | Resultat | Beskrivelse |
|---|---|---|---|
| 91.5 | Dashbord / midtkonsoll | * Slitasje på knapper | |

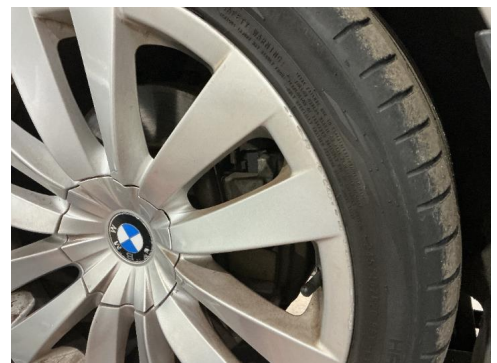
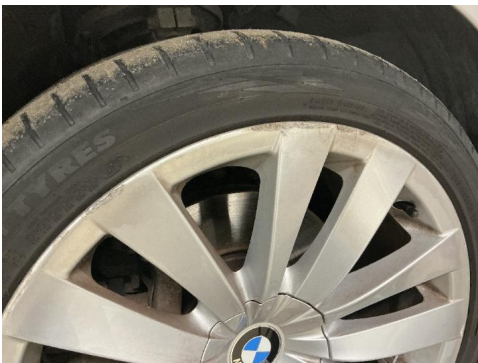
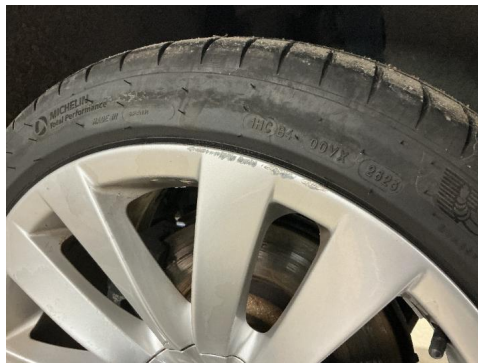
○ 30. Felg

| Ref.Id | Repareres | Resultat | Beskrivelse |
|---|---|---|---|
| 66.8 | Felg | Vesentlig ripe / hakk: | 3 felger |
| 66.10 | Felg | Ripe/slitasje på felg | 1 felg |

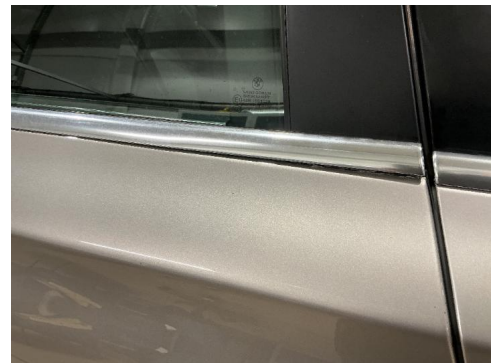
R 33. Høyre bakdør

| Ref.Id | Repareres | Resultat | Beskrivelse |
|---|---|---|---|
| 86.4 | | Pyntelist løs, skadet eller mangler: | Høyre bakdør |

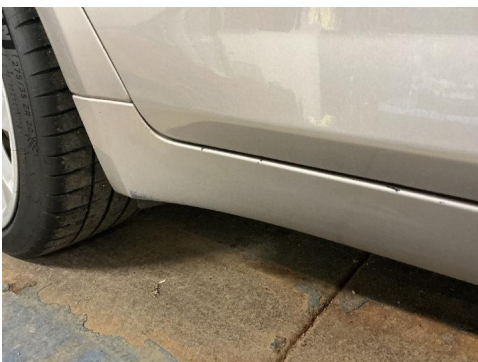
34. Høyre kanal

| Ref.Id | Repareres | Resultat | Beskrivelse |
|---|---|---|---|
| 86.9 | | Matt lakk: | Venstre sidekanal, Høyre sidekanal |
| 86.13 | | Steinsprut/lakksår | Høyre fordør, Venstre bakskjerm, Venstre sidekanal, Høyre sidekanal |

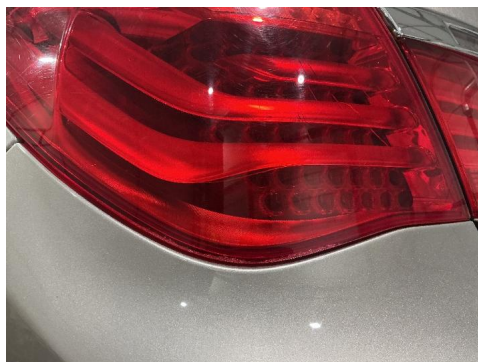
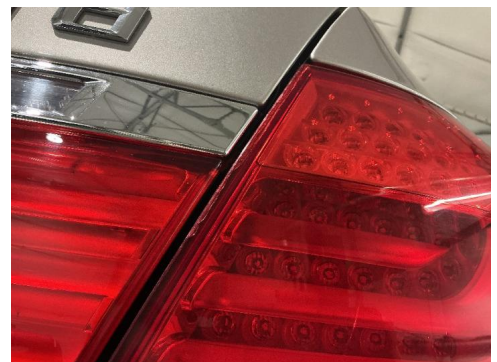
R 35. Lys

| Ref.Id | Repareres | Resultat | Beskrivelse |
|---|---|---|---|
| 17.7 | Lys | Krakerert lyktglass | Venstre baklys, Høyre baklys |

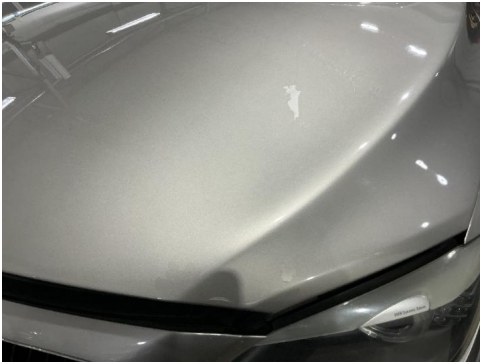
37. Panser

| Ref.Id | Repareres | Resultat | Beskrivelse |
|---|---|---|---|
| 86.15 | | Lakkslipp/flassing | Støtfanger foran, Panzer |

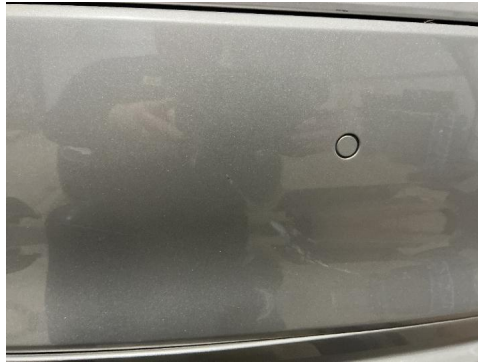
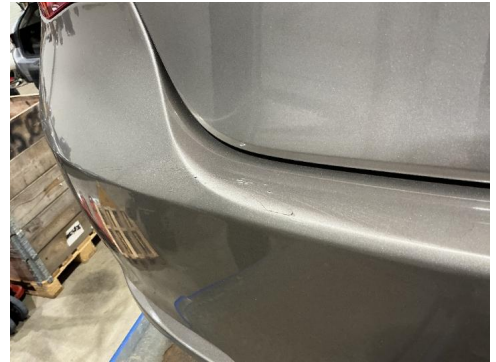
**R** 38. Støtfanger bak

| Ref.Id | Repareres | Resultat | Beskrivelse |
|---|---|---|---|
| 86.2 | Lakk / karosseri utvendig | Lakkriper: | Støtfanger bak, Venstre sidekanal |

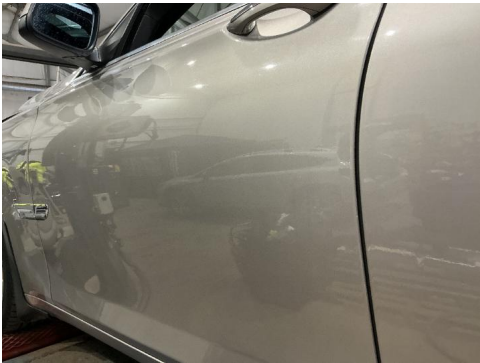
43. Venstre fordør

| Ref.Id | Repareres | Resultat | Beskrivelse |
|---|---|---|---|
| 86.5 | | Bulk (er): | Venstre fordør |
