VOLKSWAGEN GOLF 150 HK MANUELL 4X4

TESTDATO: 02.02.2026

NBF Tilstandsrapport er utarbeidet av Norges Bilbransjeforbund og Forbrukerrådet.

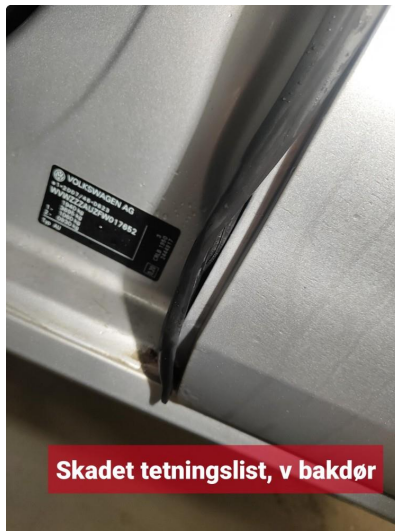
| Punkt | Beskrivelse | Plassering |
|---|---|---|
| 1.1 Dører | løse/skadede lister | venstre bak |

1.1 Løse/skadede lister

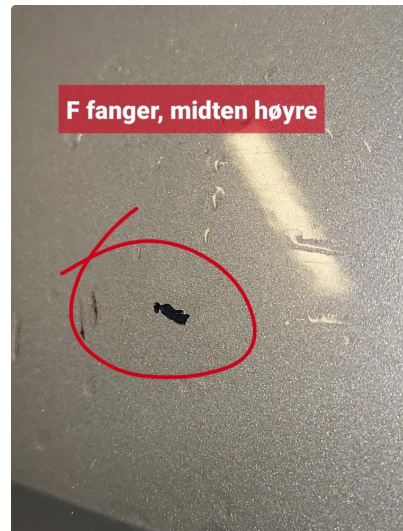
| Punkt | Beskrivelse | Plassering |
|---|---|---|
| 1.2 Støtfanger | steinsprut | foran |

1.2 Steinsprut

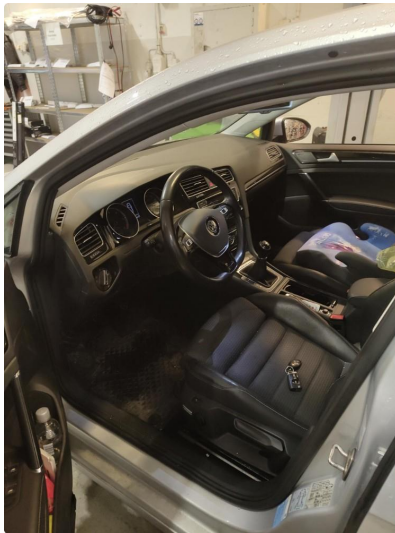
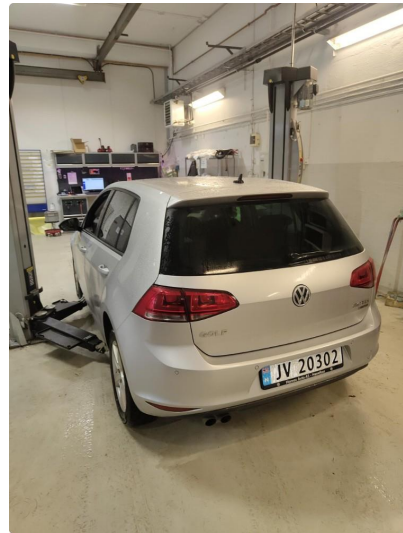
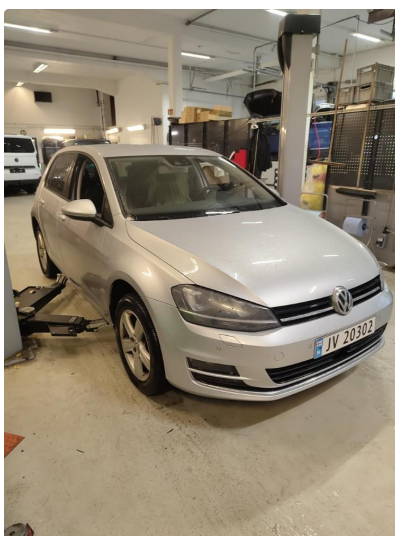
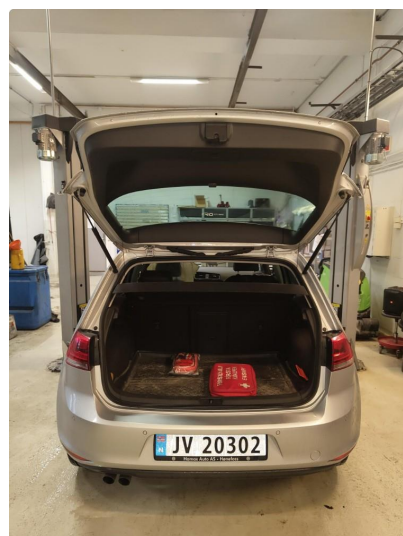
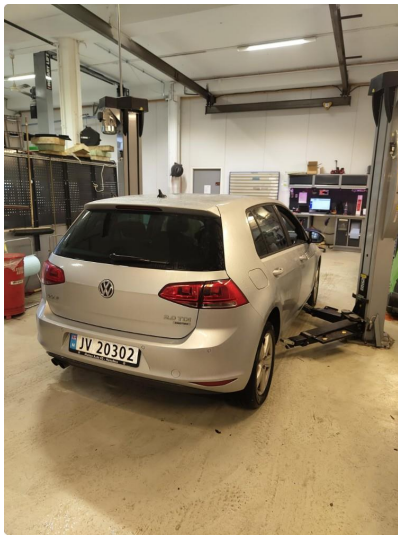
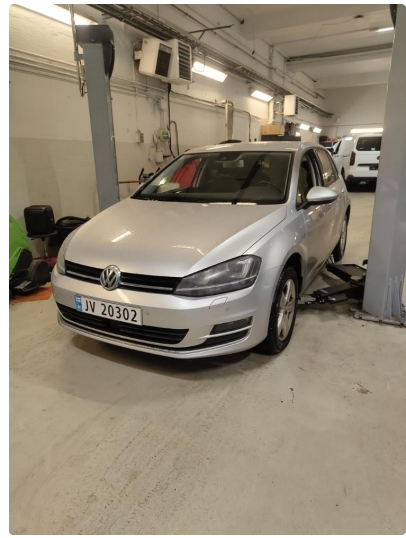
| Punkt | Beskrivelse | Plassering |
|---|---|---|
| 2.1 Opplysninger | Div steinsprut og lakkriper finnes. | |

2.1 Div steinsprut og lakkriper finnes.
