# NAF Bruktbiltest

**Testdato**  
18.12.2025

| Modell | ID. BUZZ CARGO 150 KW | Motoreffekt | 150 kW |
| Registreringsnr. | EF65155 | Drivstofftype | Elektrisk |

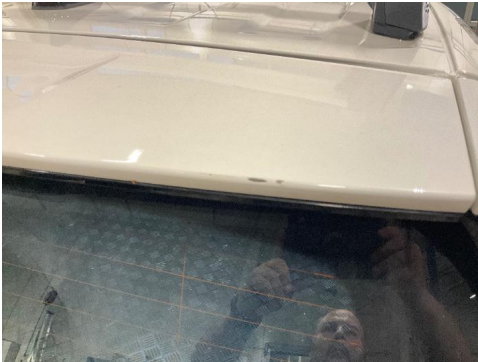
25. Bakluke

| Ref.Id | Repareres | Resultat | Beskrivelse |
|---|---|---|---|
| 86.12 | | Steinsprut/lakksår | Bakluke, Venstre fordør |

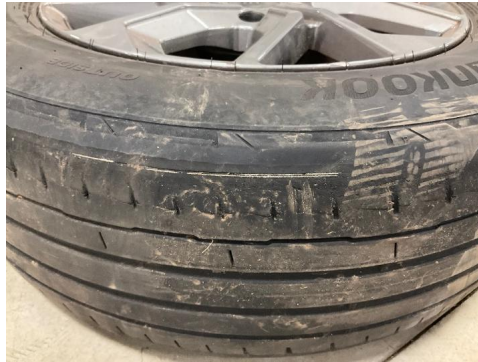
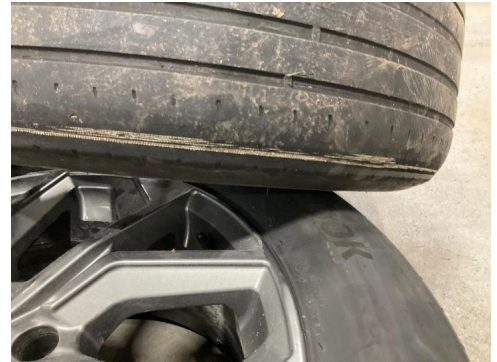
26. Ekstra hjulsett

| Ref.Id | Repareres | Resultat | Beskrivelse |
|---|---|---|---|
| 67.7 | Ekstra hjulsett | Dekk er skjevslitt: | 4 dekk |
| 67.11 | | Corden er synlig: | 2 dekk |
| 67.23 | | Vesentlig ripe(r) inn til grunnmaterialet på felg: | 4 felger |

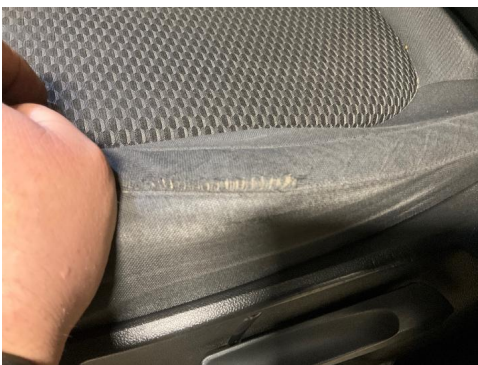
28. Seter

| Ref.Id | Repareres | Resultat | Beskrivelse |
|---|---|---|---|
| 98.3 | Seter | Hull/rift gjennom setetrekk: | Venstre foran |

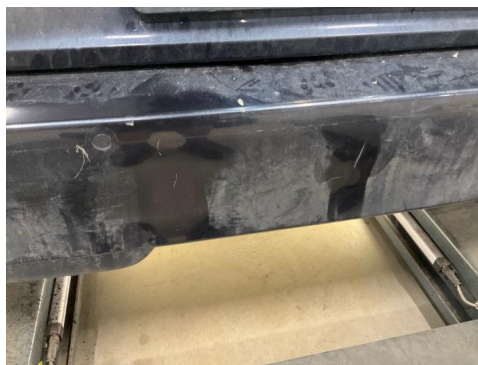
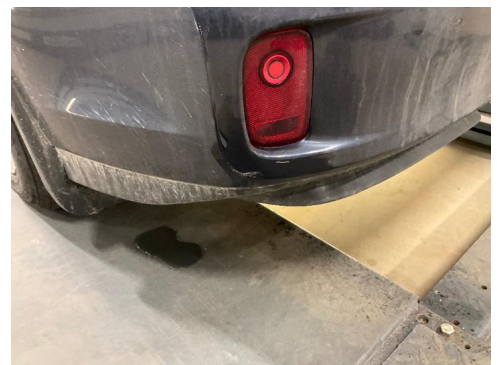
29. Støtfanger bak

| Ref.Id | Repareres | Resultat | Beskrivelse |
|---|---|---|---|
| 86.3 | Lakk / karosseri utvendig | Lakkriper: | Støtfanger foran, Støtfanger bak |
