VOLKSWAGEN ID.4 GTX 4X4

TESTDATO: 05.02.2026

NBF Tilstandsrapport er utarbeidet av Norges Bilbransjeforbund og Forbrukerrådet.

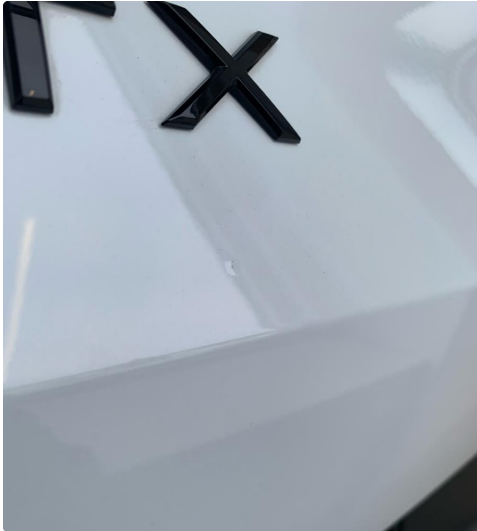
| Punkt | Beskrivelse | Plassering |
|---|---|---|
| 1.2 Bakluke | Liten steinsprut med korrosjon. | |

1.2 Liten steinsprut med korrosjon.

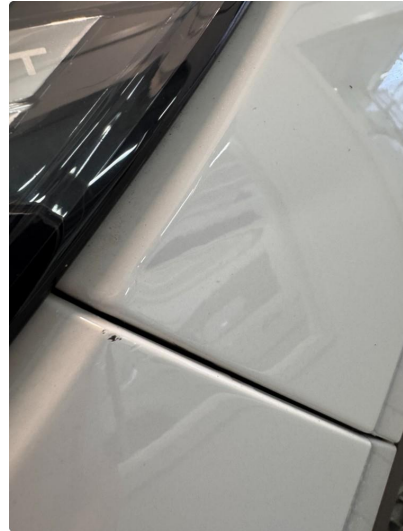
| Punkt | Beskrivelse | Plassering |
|---|---|---|
| 1.3 Skjermer | Liten bulk. Blir forsøkt med bulkfix. | |

1.3 Liten bulk. Blir forsøkt med bulkfix.

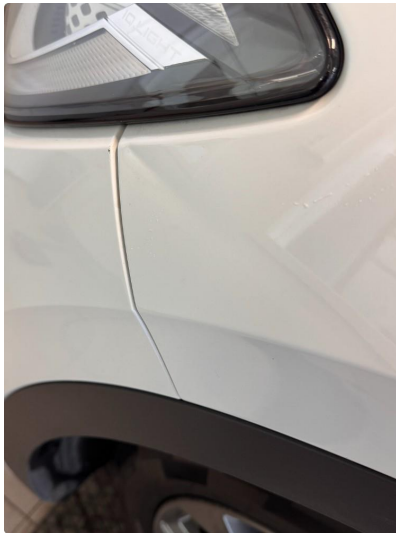
1.3 Liten bulk. Blir forsøkt med bulkfix.
