VOLKSWAGEN CADDY MAXI 102 HK MANUELL  
FORHJULSDRIFT

TESTDATO: 26.01.2026

NH11584

NBF Tilstandsrapport er utarbeidet av Norges Bilbransjeforbund og Forbrukerrådet.

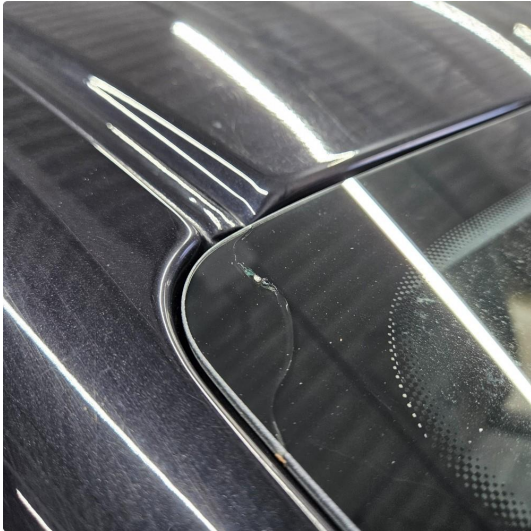
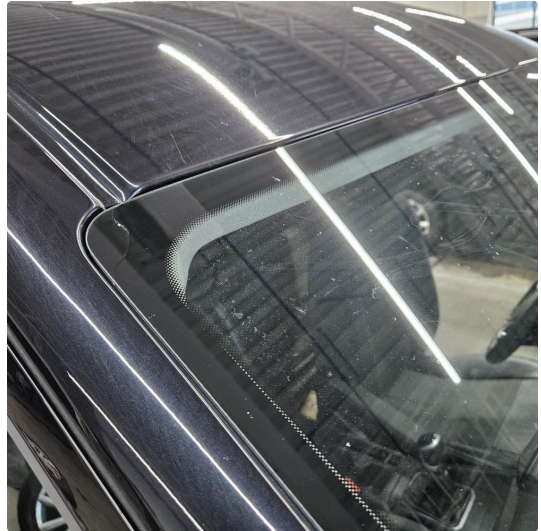
| Punkt | Beskrivelse | Plassering |
|---|---|---|
| 1.3 Frontvindu | steinsprut med sprekk utenfor synsfelt, oppe på h.side | |

1.3 Steinsprut med sprekk utenfor synsfelt, oppe på h.side

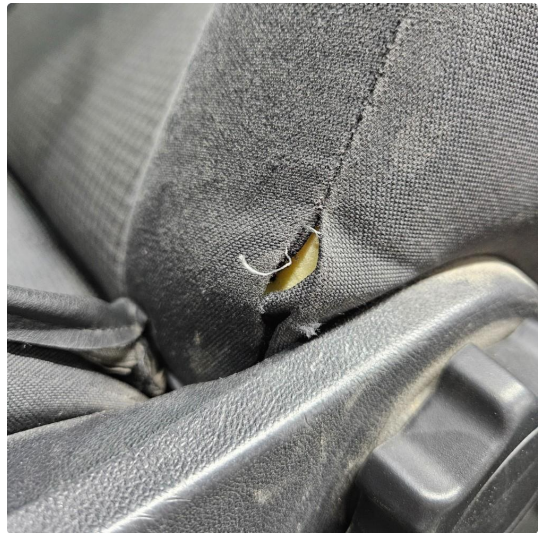
| Punkt | Beskrivelse | Plassering |
|---|---|---|
| 4.1 Seter | løsnet søm på setetrekk, v.side | |

4.1 Løsnet søm på setetrekk, v.side
