# NAF Bruktbiltest

| Modell | TRANSPORTER | Motoreffekt | 150 kW |
| Registreringsnr. | ZZ23921 | Drivstofftype | Bensin |

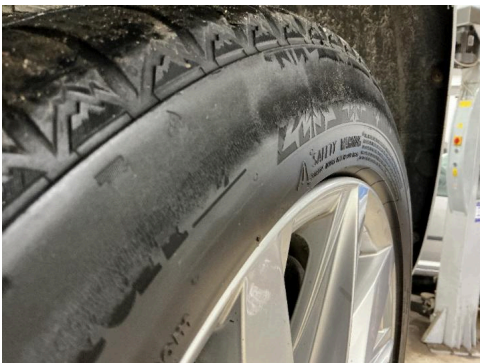
28. Dekk

| Ref.Id | Repareres | Resultat | Beskrivelse |
|---|---|---|---|
| 65.8 | Dekk | Deformasjon, rift eller andre visuelle skader av betydning på dekk | Høyre foran |

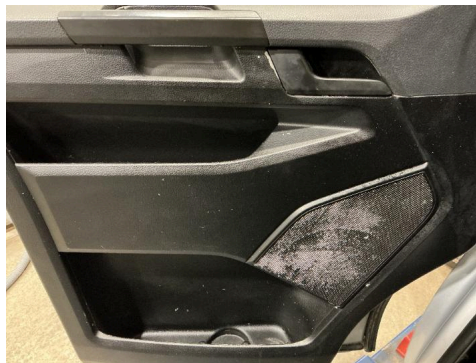
**R** 29. Dørtrekk

| Ref.Id | Opplysning | Resultat | Beskrivelse |
|---|---|---|---|
| 96.5 | Dørtrekk | Skittent/misfarget dørtrekk | Venstre fordør, Høyre fordør |

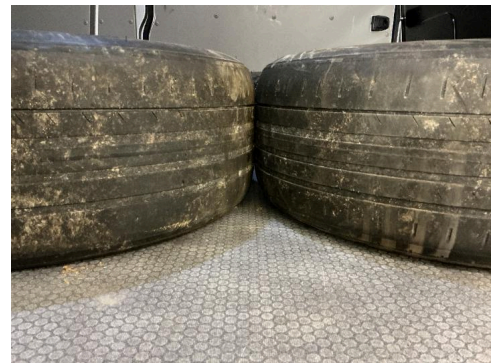
**O** 30. Ekstra hjulsett

| Ref.Id | Repareres | Resultat | Beskrivelse |
|---|---|---|---|
| 67.7 | Ekstra hjulsett | Dekk er skjevslitt: | 2 dekk |
| 67.9 | | Mønsterdybde under 1,6mm for sommerdekk og 3,0mm for vinterdekk: | 1 dekk |

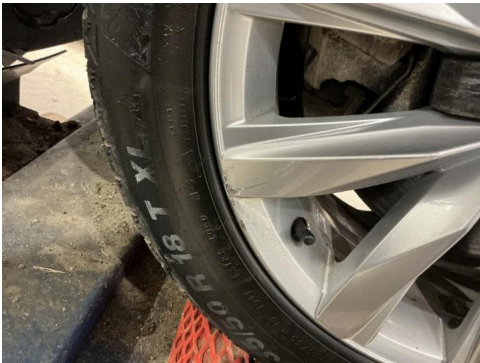
31. Felg

| Ref.Id | Repareres | Resultat | Beskrivelse |
|---|---|---|---|
| 66.8 | Felg | Vesentlig ripe / hakk: | 4 felger |

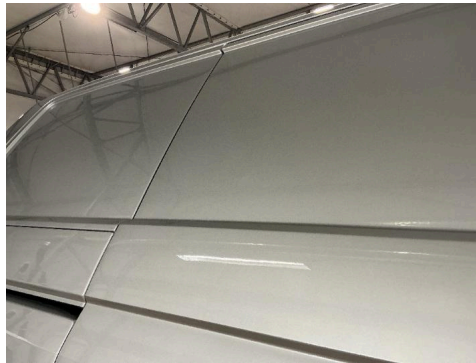
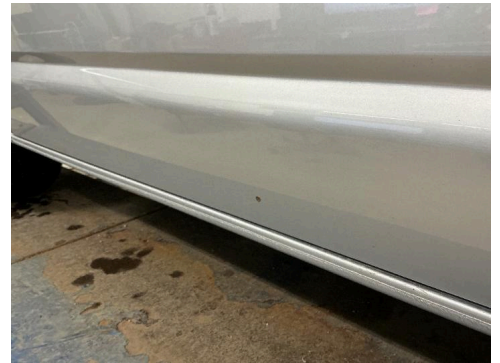
**R** 32. Høyre bakdør

| Ref.Id | Repareres | Resultat | Beskrivelse |
|---|---|---|---|
| 86.6 | | Bulk (er): | Venstre bakdør, Venstre baksjerm, Høyre baksjerm, Bakluke, Høyre fordør, Høyre bakdør |
| 86.15 | | Lakkslipp/flassing | Høyre bakdør |

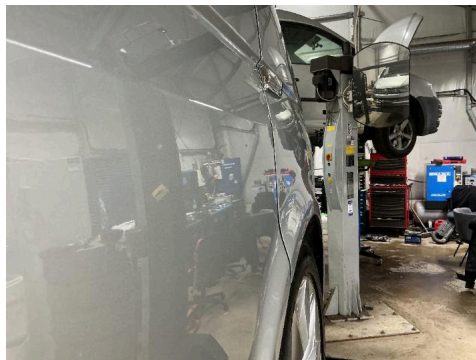
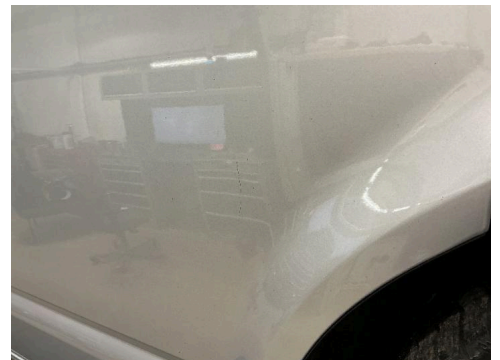
**R** 35. Høyre fordør

| Ref.Id | Repareres | Resultat | Beskrivelse |
|---|---|---|---|
| 86.3 | Lakk / karosseri utvendig | Lakkriper: | Støtfanger foran, Bakluke, Høyre fordør, Støtfanger bak |

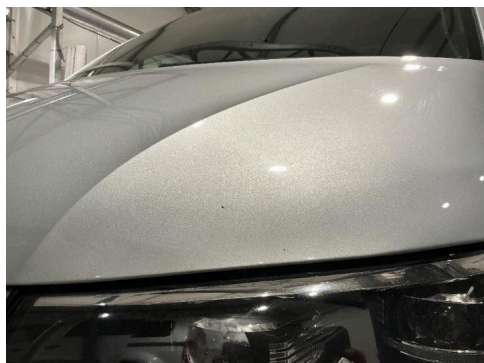
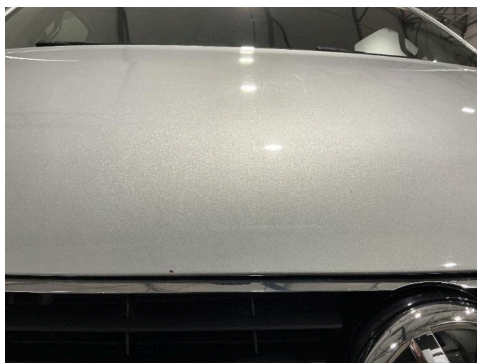
37. Panser

| Ref.Id | Repareres | Resultat | Beskrivelse |
|---|---|---|---|
| 86.14 | | Steinsprut/lakksår | Panser |

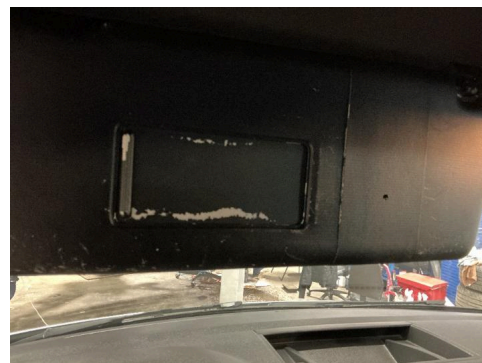
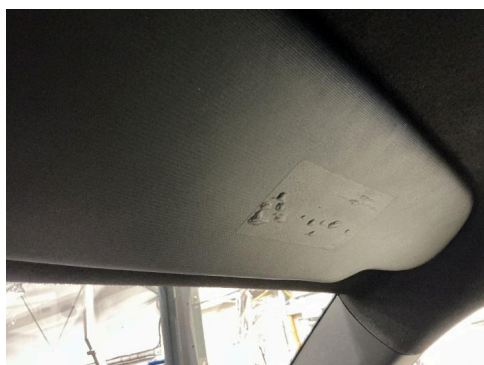
**R** 39. Solskjerm

| Ref.Id | Repareres | Resultat | Beskrivelse |
|---|---|---|---|
| 94.2 | Solsjerm | Skade på solsjerm: | Venstre, Høyre |
