AUDI E-TRON 4X4

TESTDATO: 06.01.2026

NBF Tilstandsrapport er utarbeidet av Norges Bilbransjeforbund og Forbrukerrådet.

## OPPSUMMERT STATUS PÅ KJØRETØY

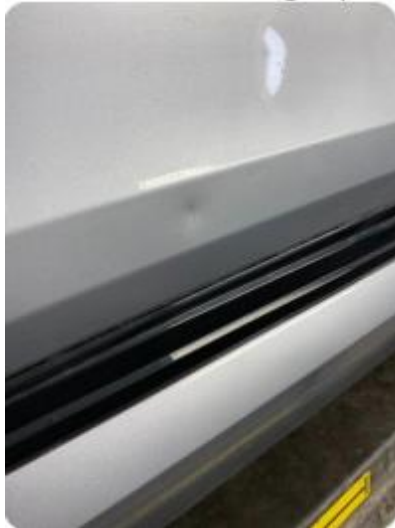
| Punkt | | Beskrivelse | Plassering |
|---|---|---|---|
| 1.1 | Opplysninger | Bulk venstre fordør utbedret hos Møller Bil Skadesenter 28.11.2025 | |

1.1 Bulk venstre fordør utbedret hos Møller Bil Skadesenter 28.11.2025

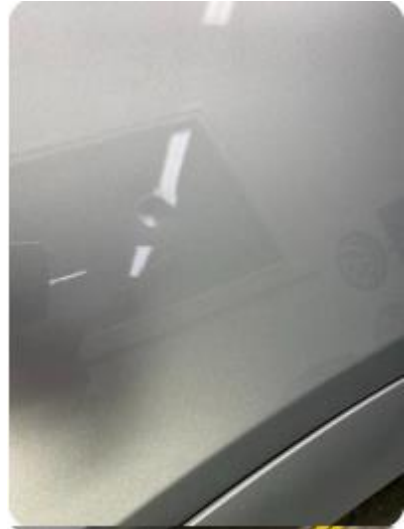
| Punkt | | Beskrivelse | Plassering |
|---|---|---|---|
| 1.2 | Opplysninger | Parkeringsbulk venstre bakskjerm utbedret hos Møller Bil Skadesenter 28.11.2025 | |

1.2 Parkeringsbulk venstre bakskjerm utbedret hos Møller Bil Skadesenter 28.11.2025

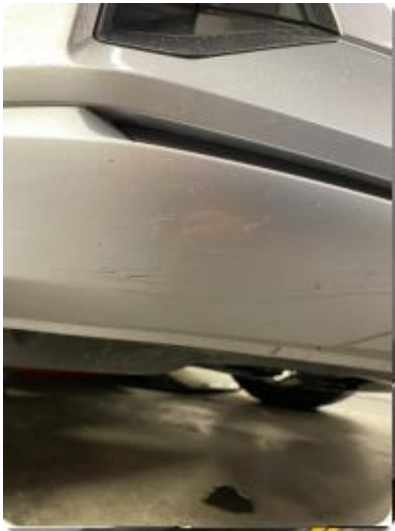
| Punkt | | Beskrivelse | Plassering |
|---|---|---|---|
| 1.3 | Opplysninger | Ripe støtfanger foran høyre side utbedret hos Møller Bil Skadesenter 28.11.2025 | |

1.3 Ripe støtfanger foran høyre side utbedret hos Møller Bil Skadesenter 28.11.2025
